Linneaveien 1, 1182 OSLO

**Romslig familiebolig m/  
moderniseringsbehov | Skjermet  
hage med egen inngang kjeller**

**Salgsobjekt:** Enebolig  
**Eierform:** Eiet  
**Byggeår:** 1988  
**BRA-i/BRA Total** 209/209 kvm  
**Tomtstr.:** 551.1 m<sup>2</sup>  
**Soverom:** 3  
**Antall rom:** 6  
**Gnr./bnr.** Gnr. 149, bnr. 33  
**Oppdragsnr.:** 1009250054

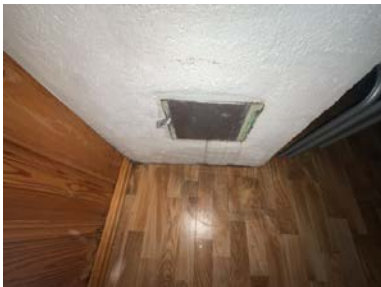
## TG 3 Rom Under Terreng

Gulvet har beleg. Veggene har panel. Hulltaking er foretatt og det er påvist avvik i konstruksjonen. Hulltaking er foretatt ved/i Stue. Fuktkvotemåling (vekt%) i konstruksjonen ble målt til 19. Det bemerkes at undersøkelsene kun er en punktvis stikkprøve på et område av konstruksjon, dvs. at skader i andre deler av konstruksjonen ikke kan utelukkes.

- Det er gjennom målinger påvist høyt fuktnivå i trevegger i underetg./kjeller, det er derfor ikke foretatt hulltaking
- Det er i hulltaking påvist fukt-/råteskader.

**Kostnadsestimat: Over 300 000**

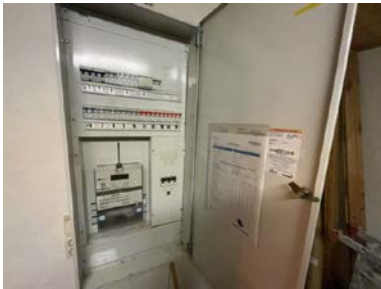
## Branntekniske forhold

2. Er det mangler på røykvarsler i boligen iht. forskriftskrav på søknadstidspunktet, men minst Byggeforskrift 1985?  
**Nei**
3. Er det mangler for brannslukningsutstyr i boligen iht. forskriftskrav på søknadstidspunktet, men minst Byggeforskrift 1985?  
**Nei**
4. Er det skader på røykvarslere?  
**Nei**

**Kostnadsestimat: Under 10 000**
