# Tilstandsrapport

📍 Pilestredet 75C , 0354 OSLO

# gnr. 214, bnr. 472, snr. 18

Befaringsdato: 24.02.2026

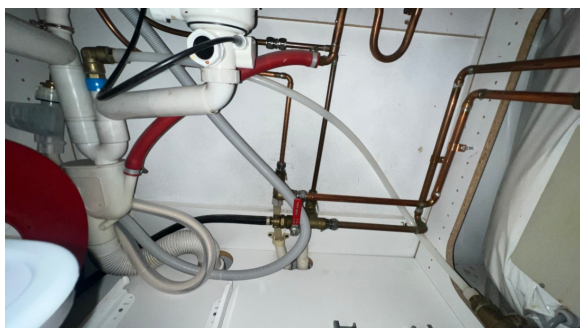
Rørføringer er i hovedsak skjult i vegger og konstruksjoner eller innkasset, og vurderingen er derfor begrenset til synlige deler på befaringsstidspunktet. Det ble ikke observert synlige tegn til lekkasje eller andre avvik ved denne kontrollen.

Vurderingen er basert på visuelle observasjoner samt opplysninger gitt av eier, som opplyser at anlegget fungerer som forutsatt.
