Lundenveien 12, 3211 SANDEFJORD

**To sammenhengende seksjoner
selges samlet.
Utviklingsmuligheter!**

| Tilstandsrapport | 48 |
| Vurdering av elektrisk anlegg | 93 |

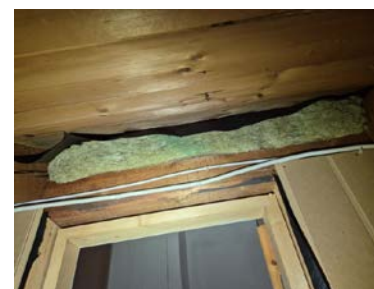
Lite/ingen lufting over innredet loftetasje.

- Lufting/ventilering bør forbedres.

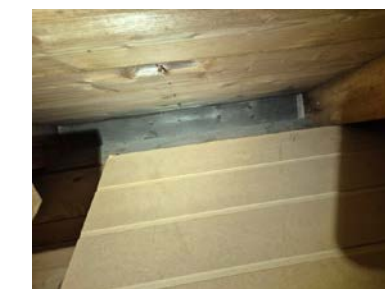
Ingen lufting i nedre del av konstruksjon.

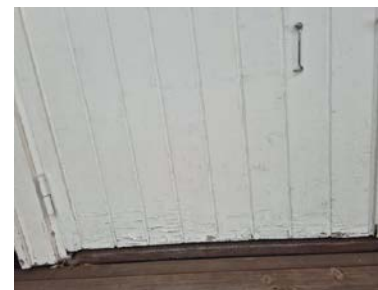
Værslitt balkongdør i 2. etg.

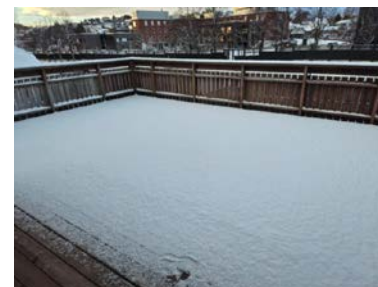
Snødekket dekke.

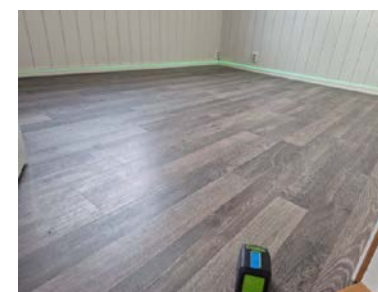
Skjevheter i gulv.

Utbedring av skjevheter i gulvet anbefales utført i sammenheng med etablering av et godkjent brannskille mellom boenhetene.

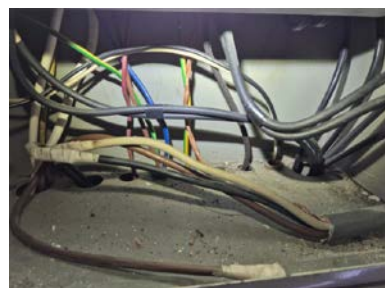
Utette kabelinnføringer i sikringskap til 2. etg.

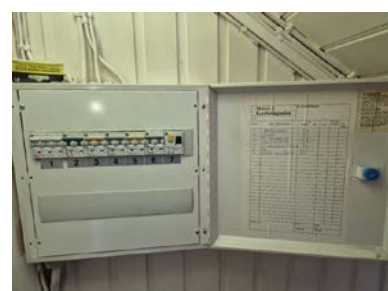
Sikringskap til loftetasje.

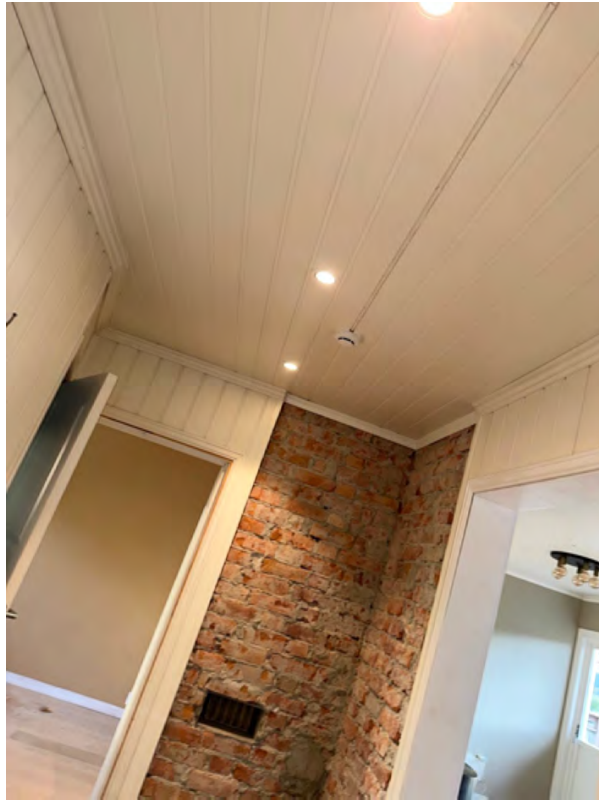
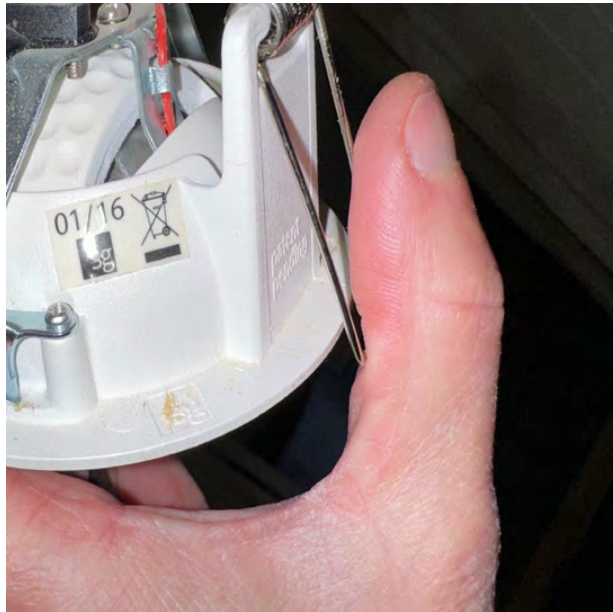
6

Soverom 1:

Estimert kostnad kr. 3.000,- eks. mva.

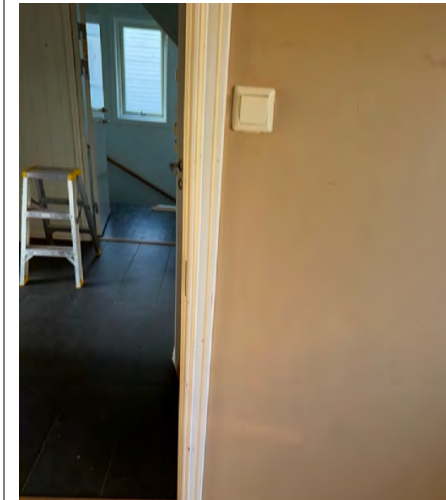
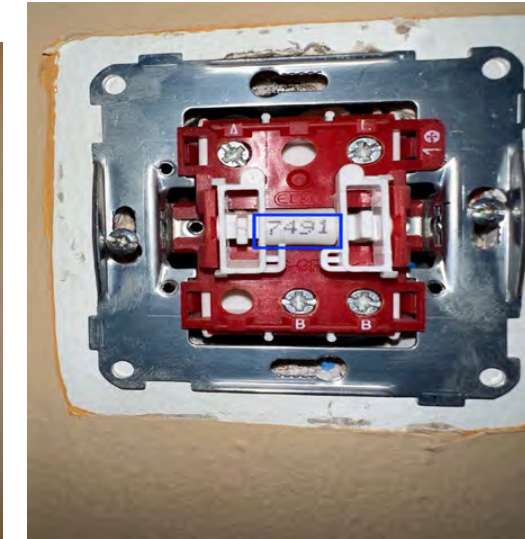
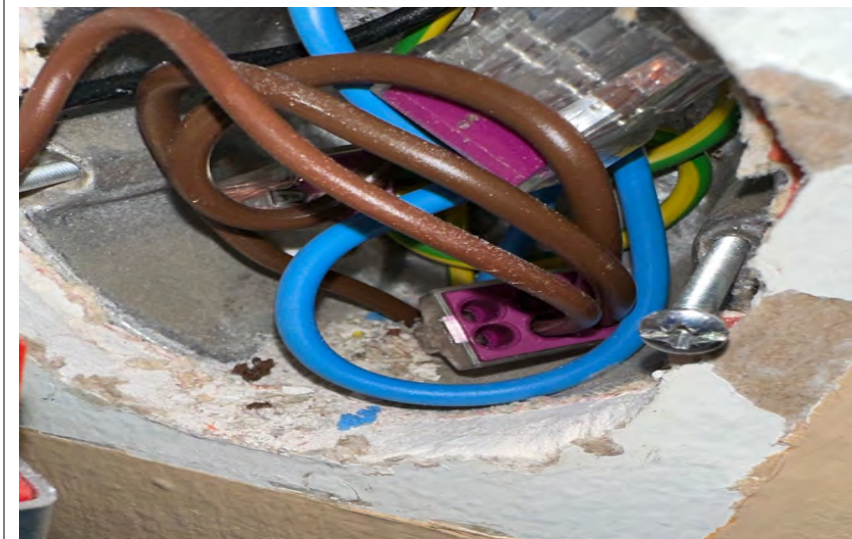
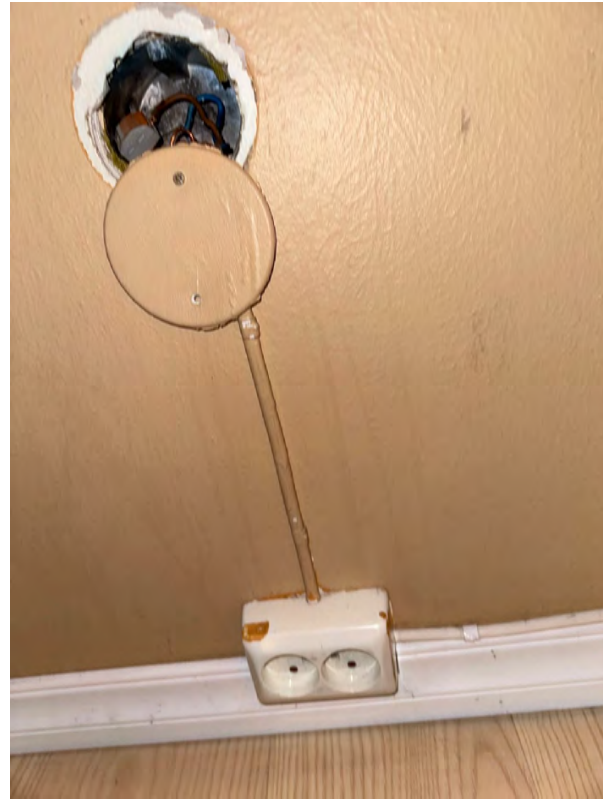
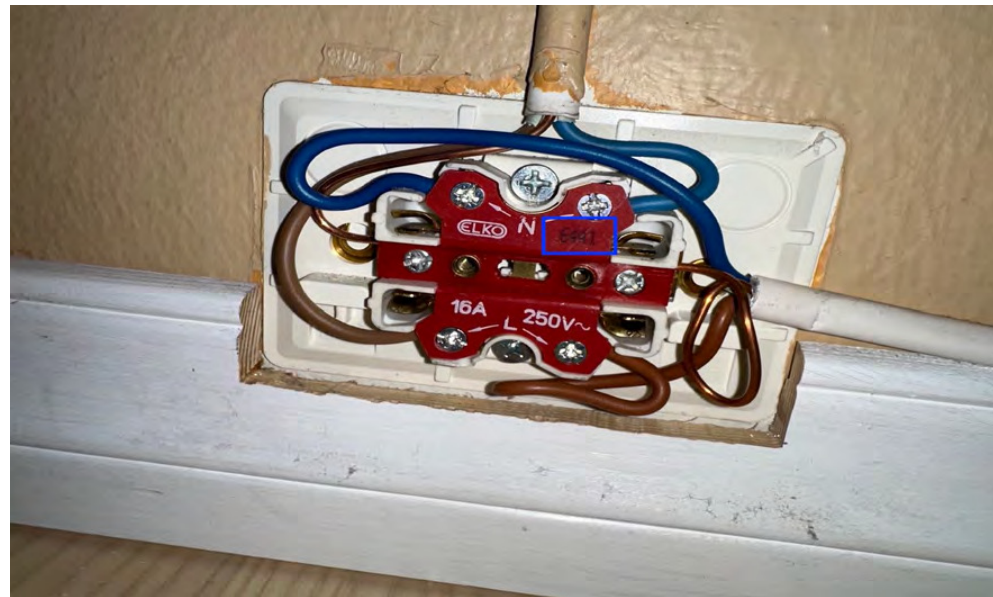
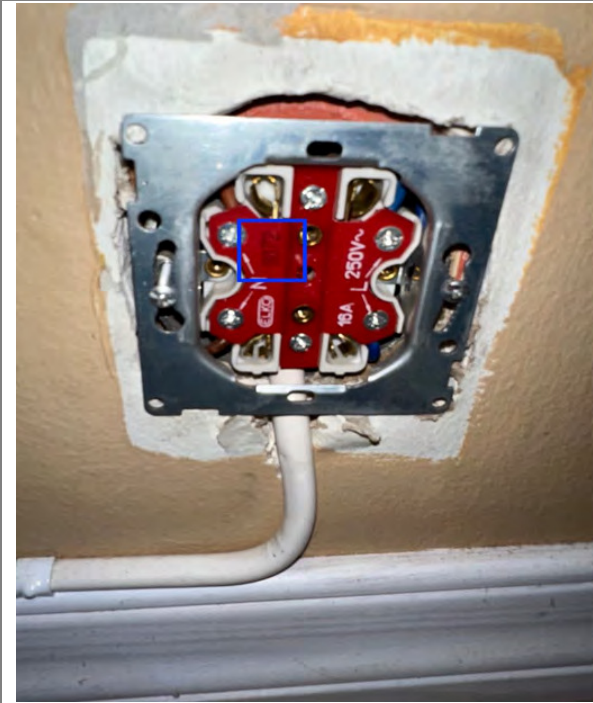
7

Stue:

En innfelt stikkontakt hvor deksel er påmontert før malingen er ferdig herdet har medført at det blir stedvis skade på tapet/veggoverflater ved demontering av deksel for kontroll. Det er ikke et forskriftstridig forhold, men et kvalitativt forhold.

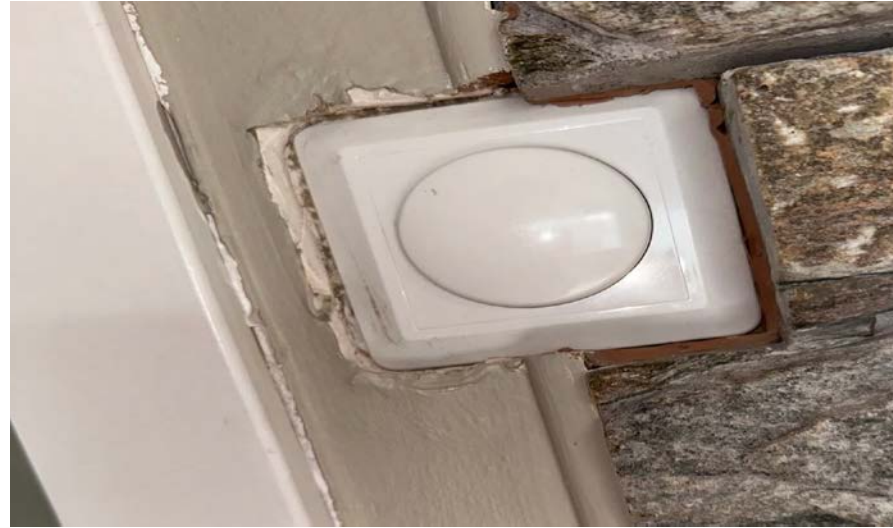
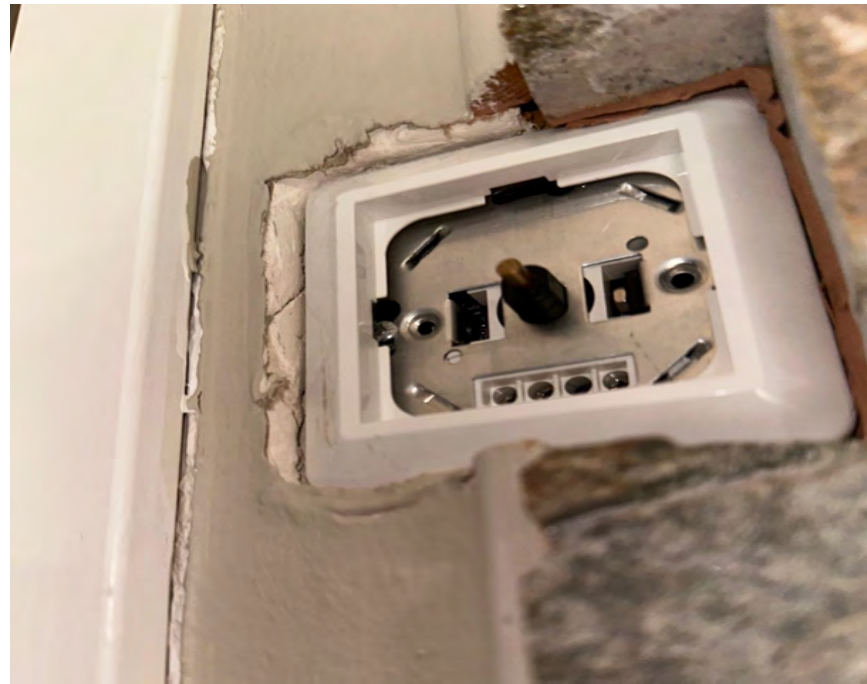
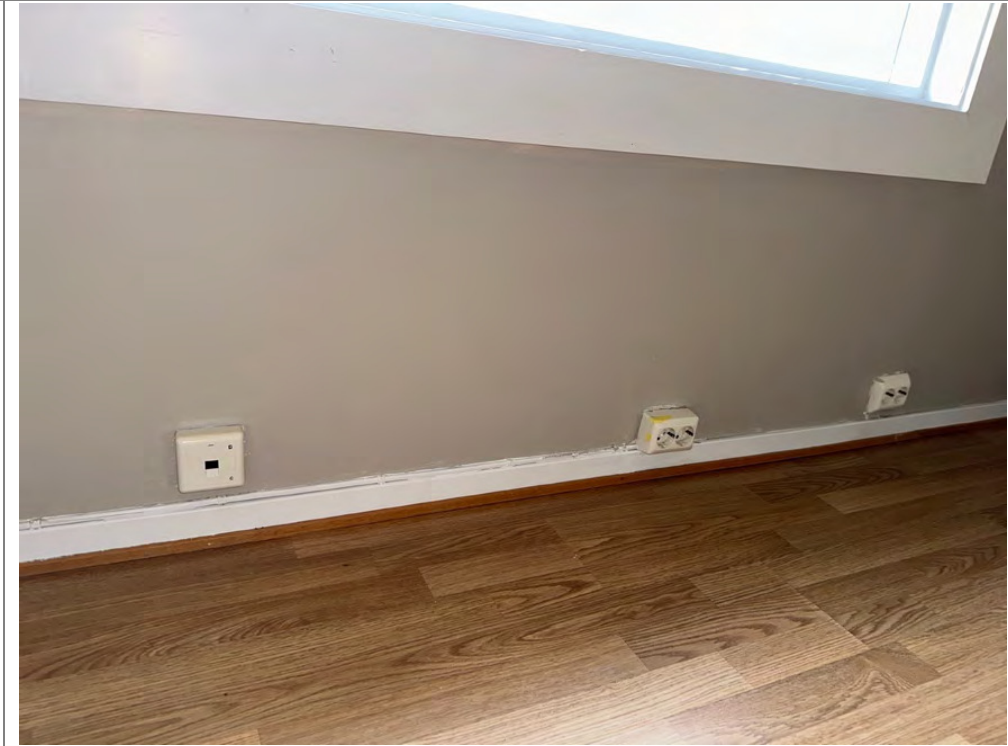
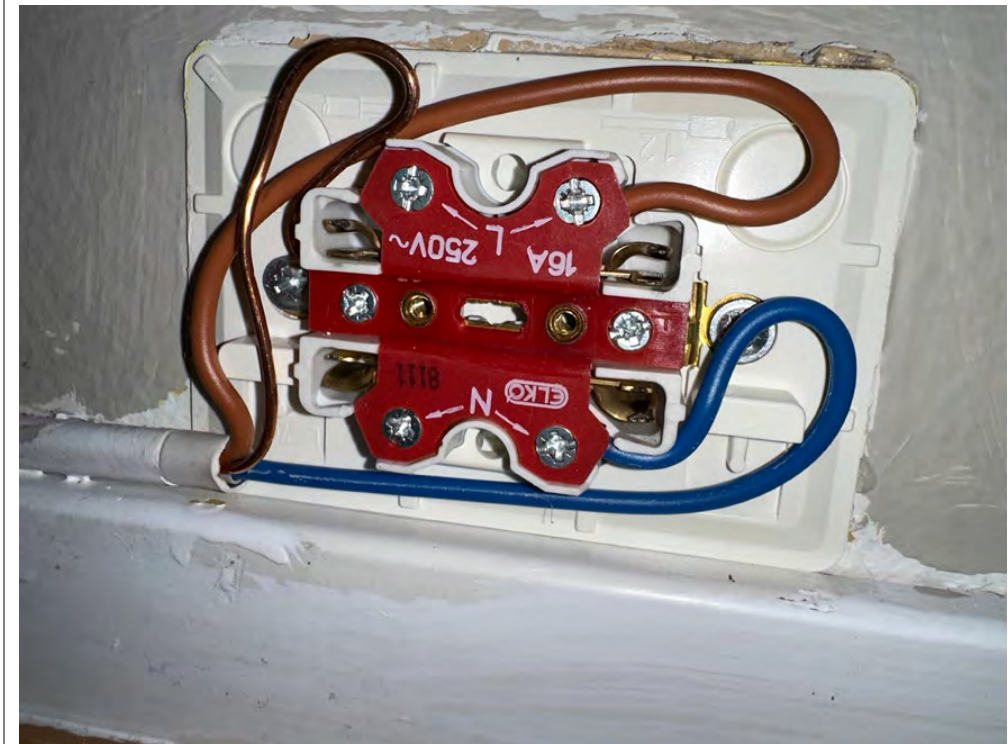
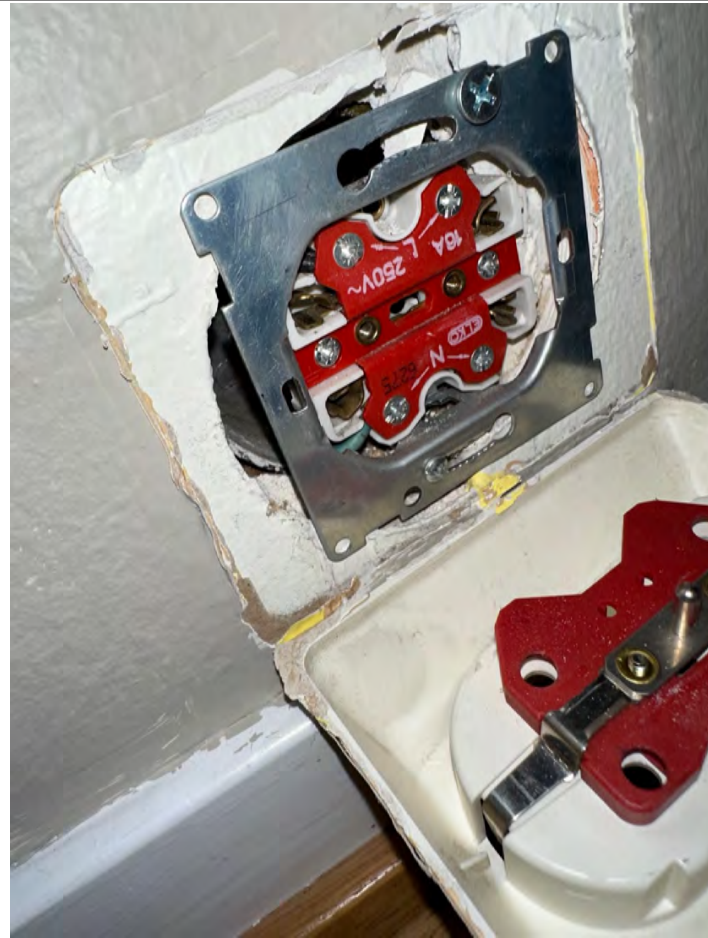
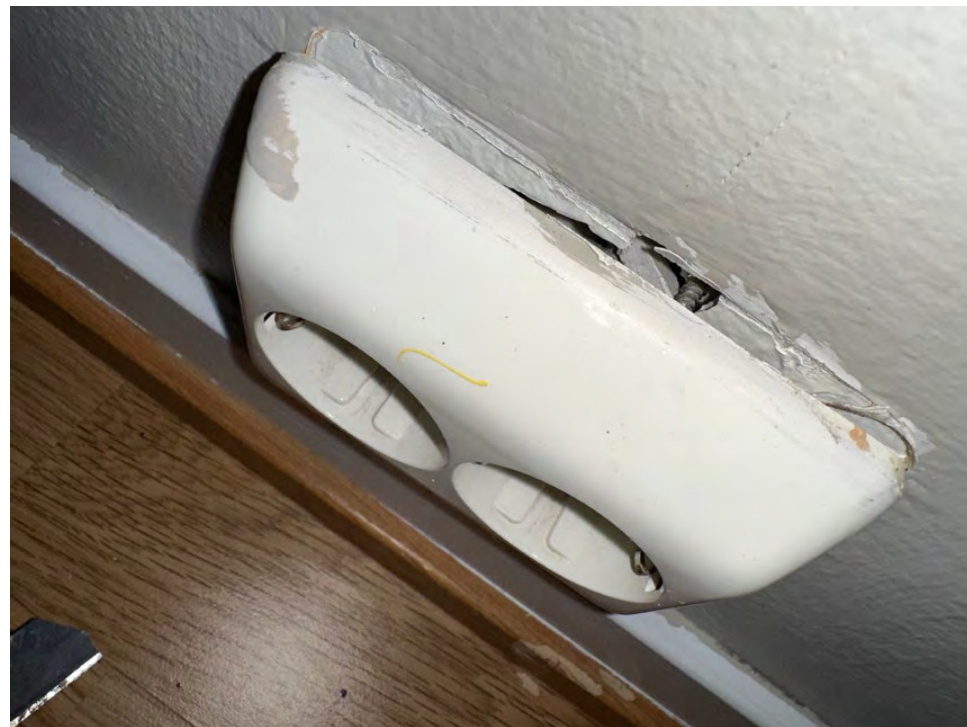
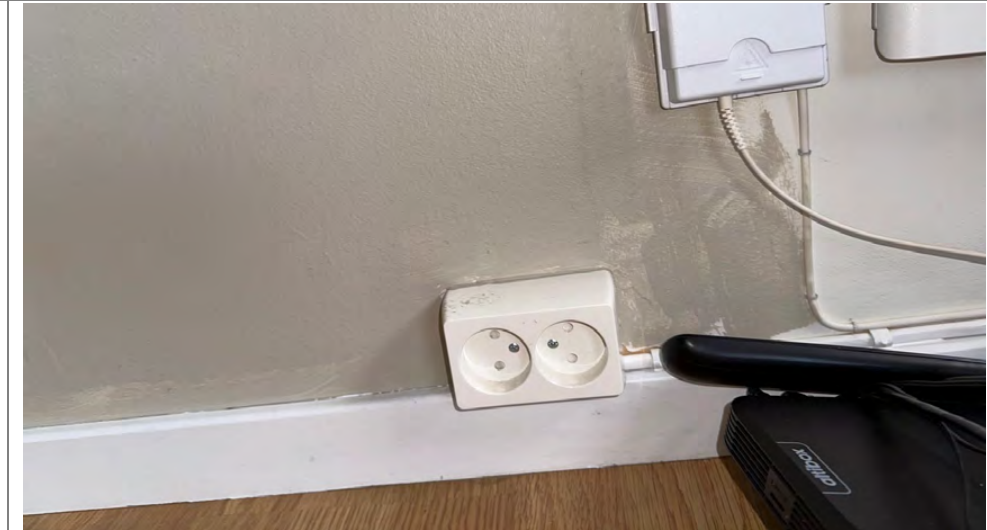
8

Soverom2:

For å utbedre disse avvikene må det engasjeres en registrert el.virksomhet og de foretak som undertegnede benytter i slike saker vil nok ikke påta seg denne jobben ved å gjenbruke produkter med så lav kvalitet (Anslut/Jula) og som følge av dette antas det helt klart at disse komponenter må byttes.

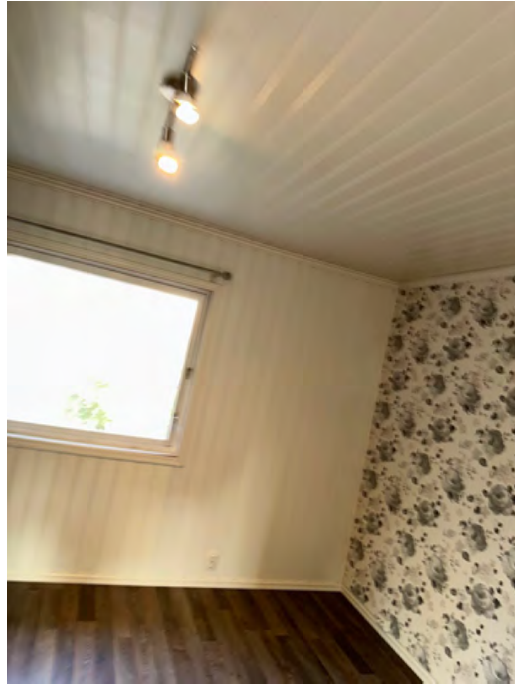
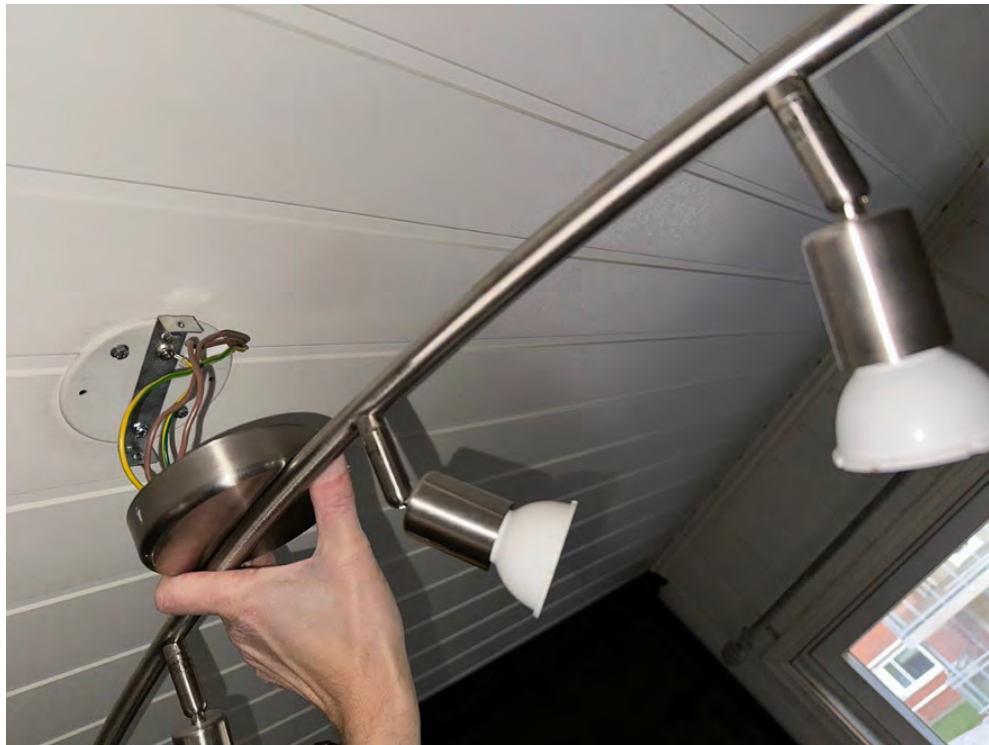
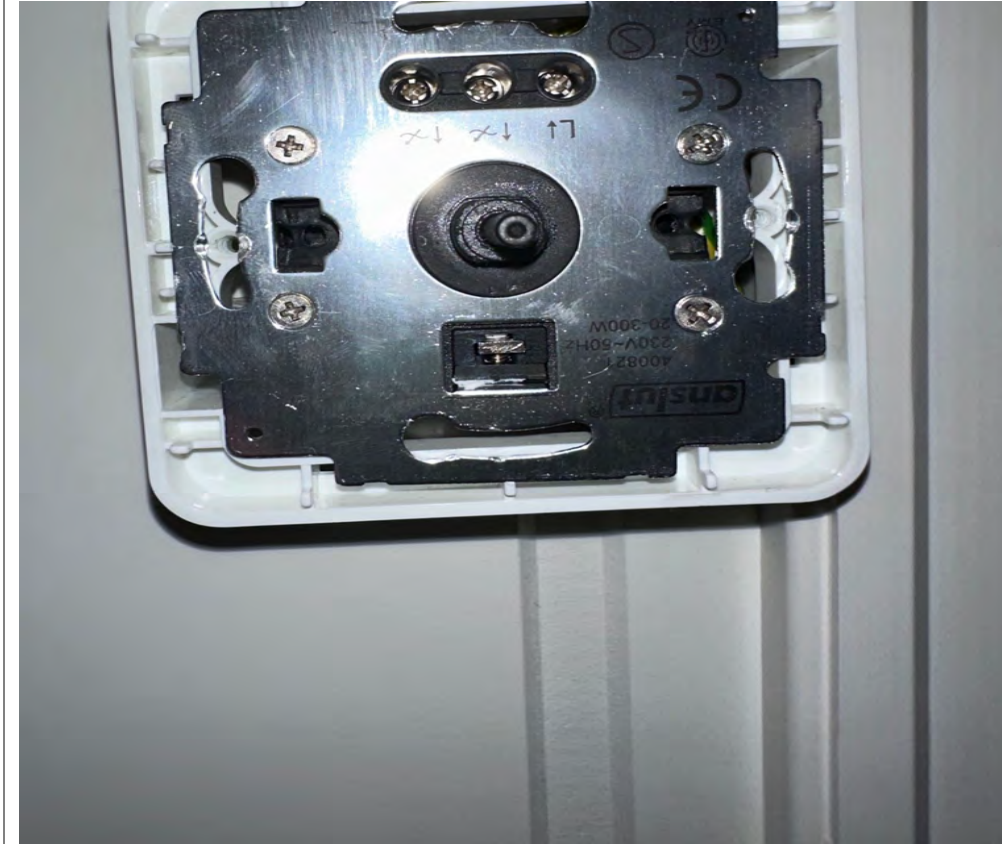
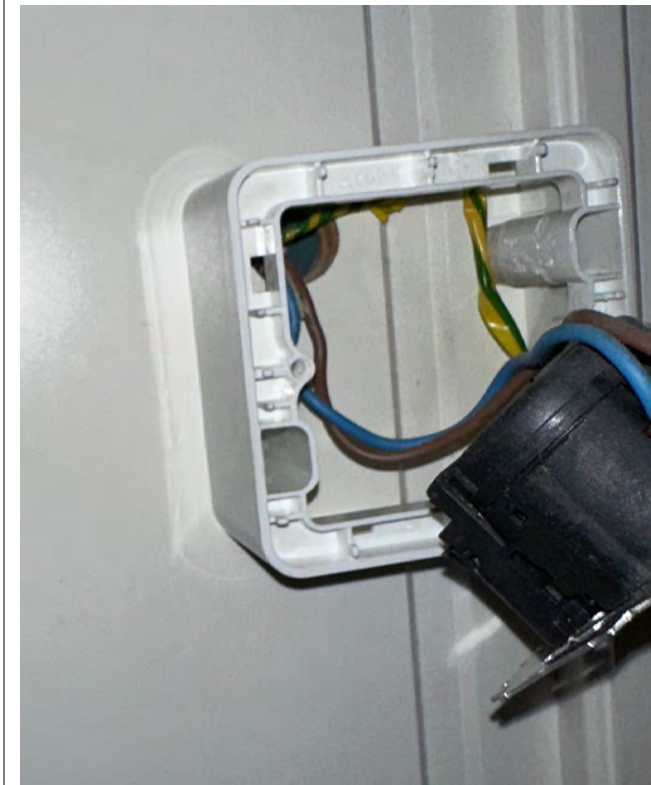
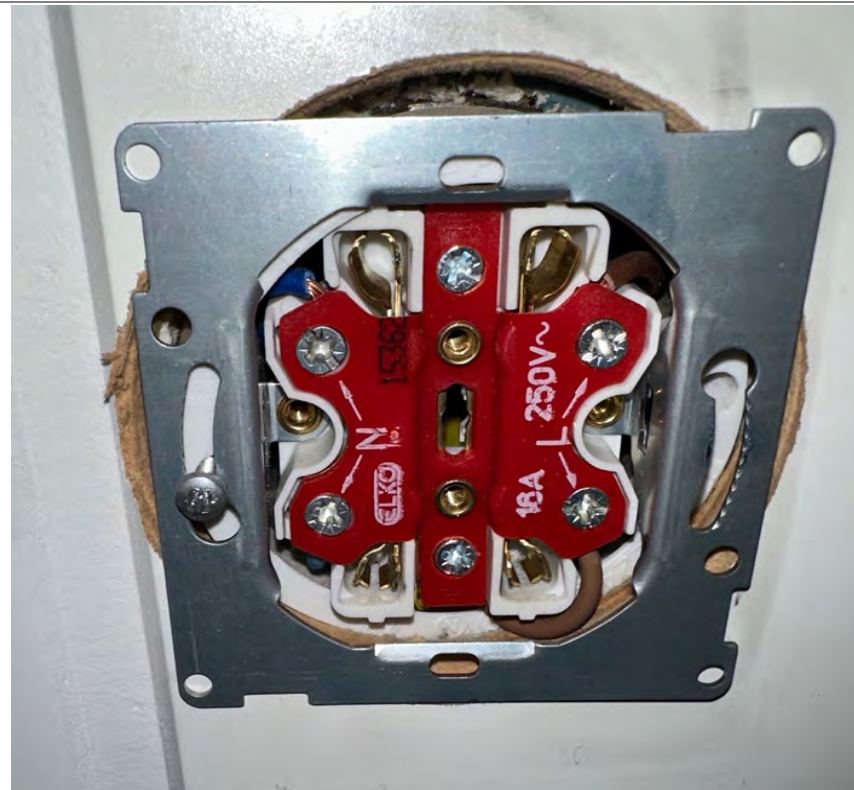
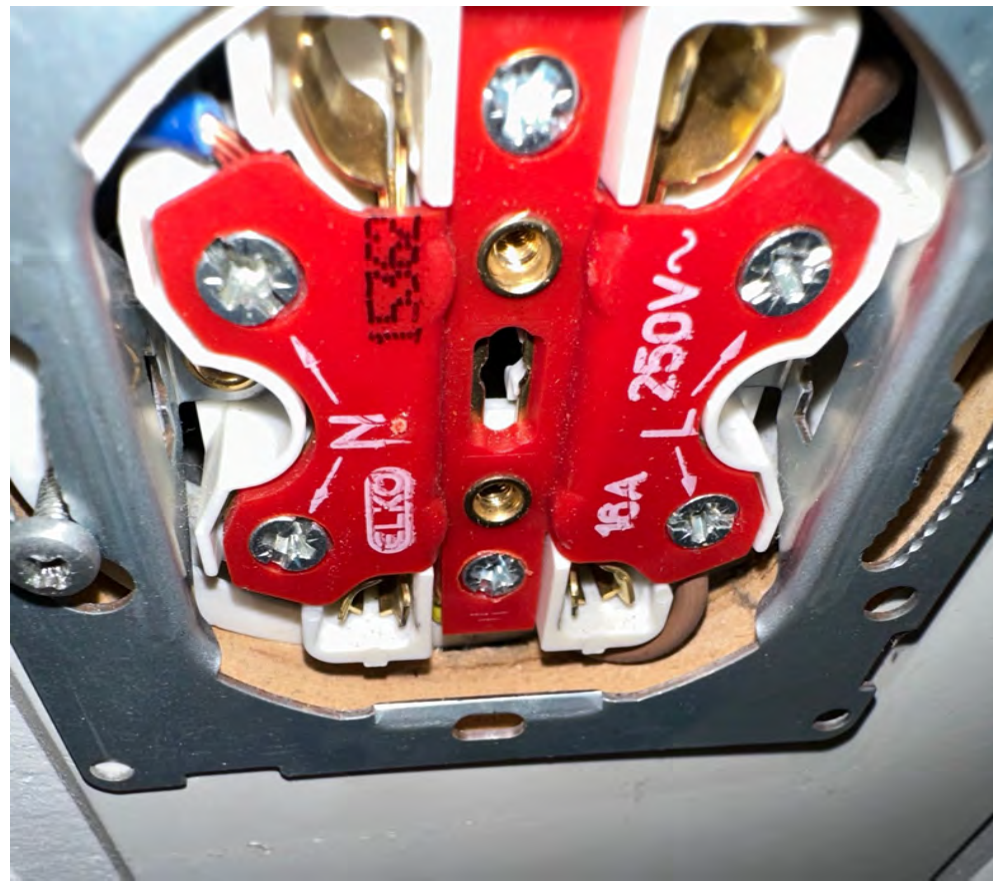
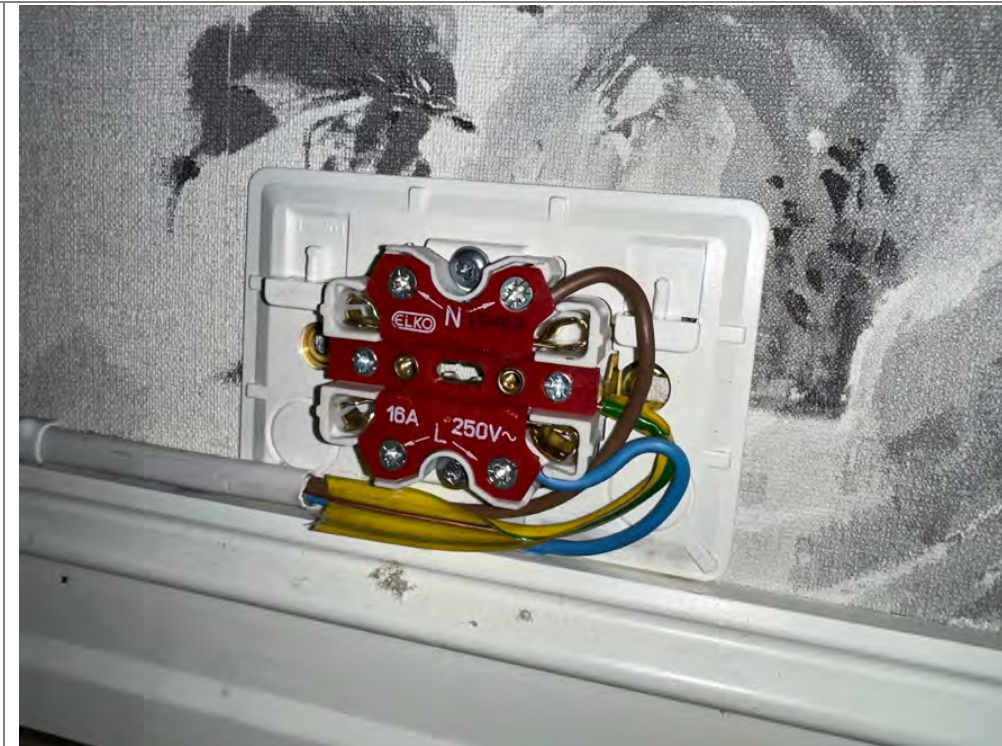
9 Soverom3:
 Beskrivelse og løsningsforslag relatert til utbedring:
 Dimmer fra Egant/Jula.

Deler av anlegget bærer preg av å være utført av ufaglærte innenfor elektro. Det foreligger heller ikke noe som helst dokumentasjon eller sluttkontroll på denne delen av anlegget.

For å utbedre disse avvikene må det engasjeres en registrert el.virksomhet og de foretak som undertegnede benytter i slike saker vil nok ikke påta seg denne jobben ved å gjenbruke produkter med så lav kvalitet (Anslut/Jula) og som følge av dette antas det helt klart at dimmer må byttes.

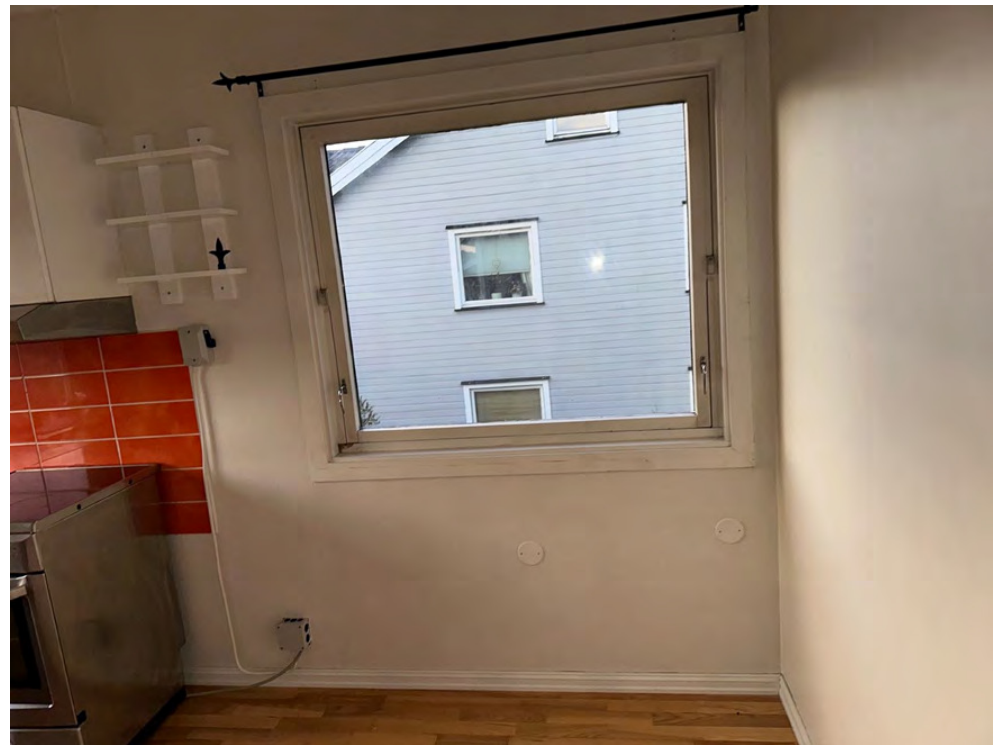
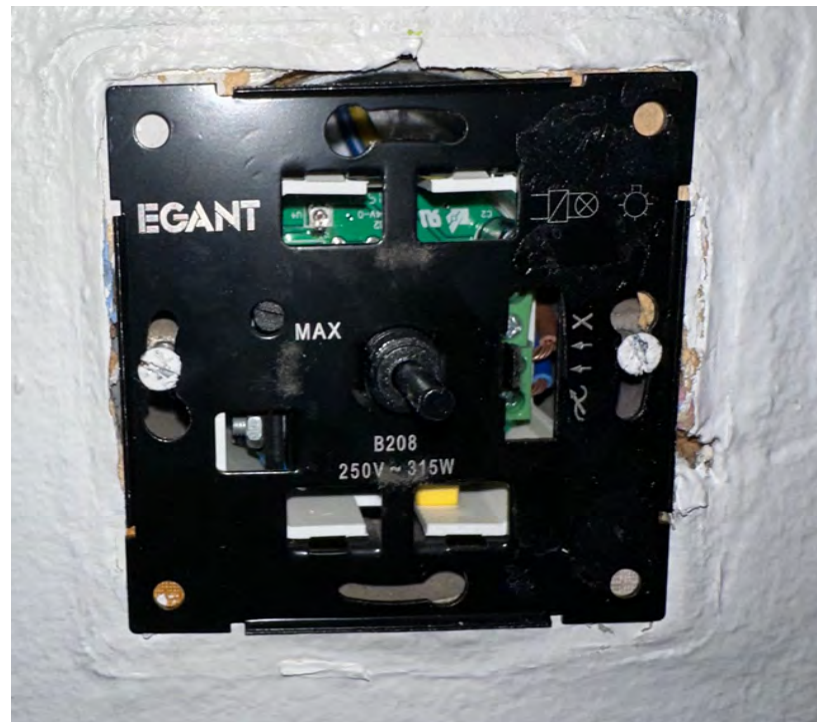
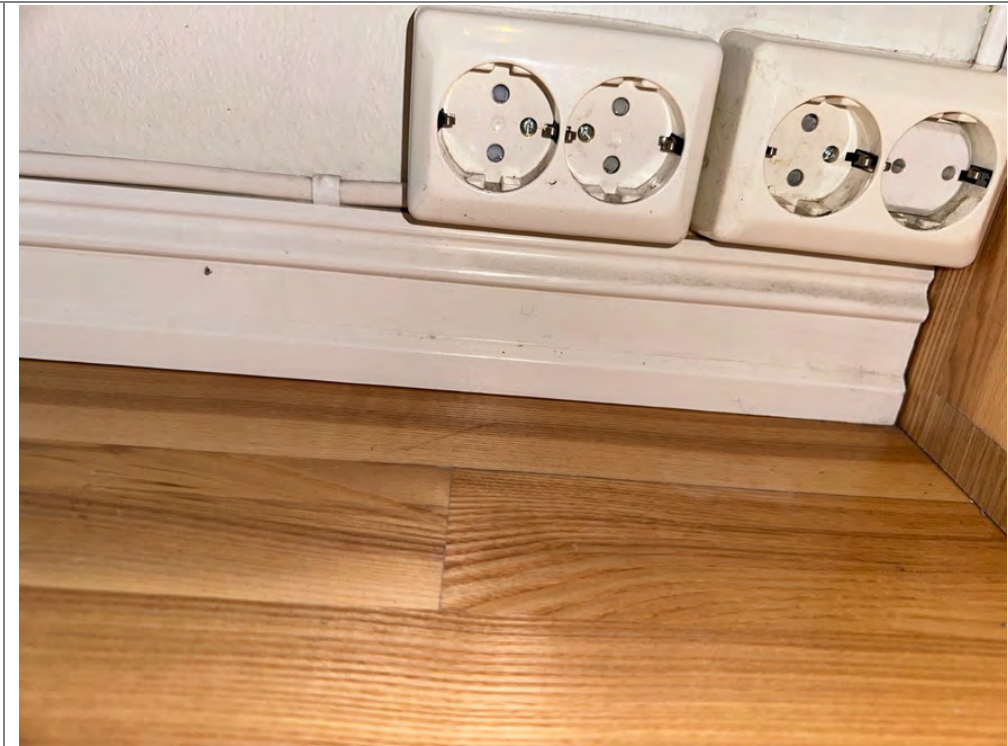
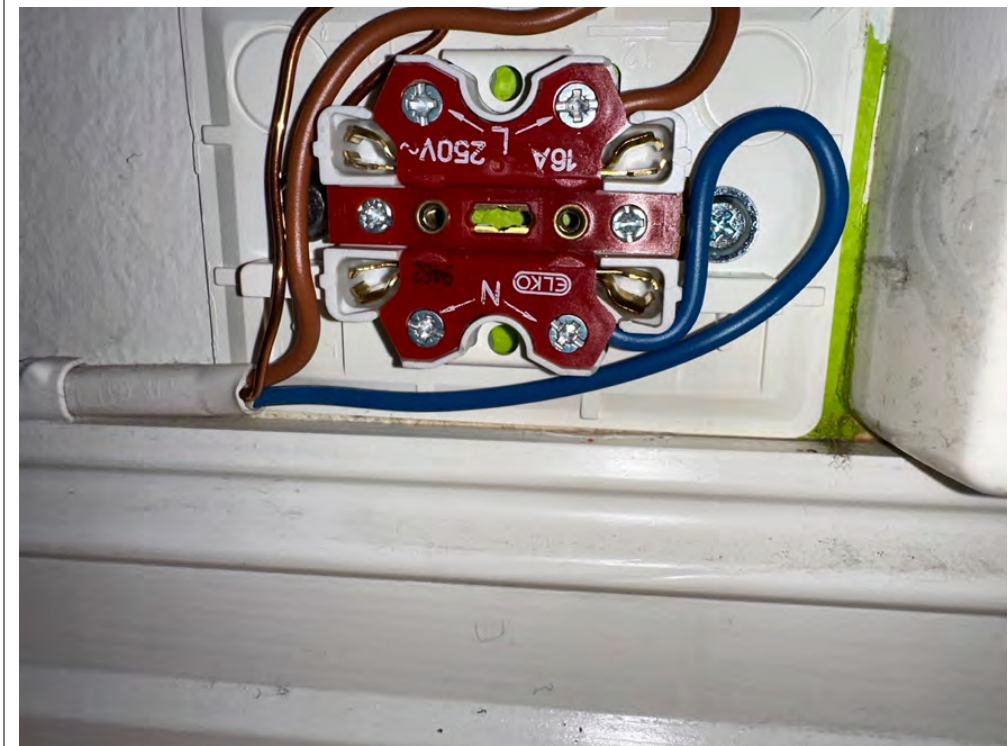
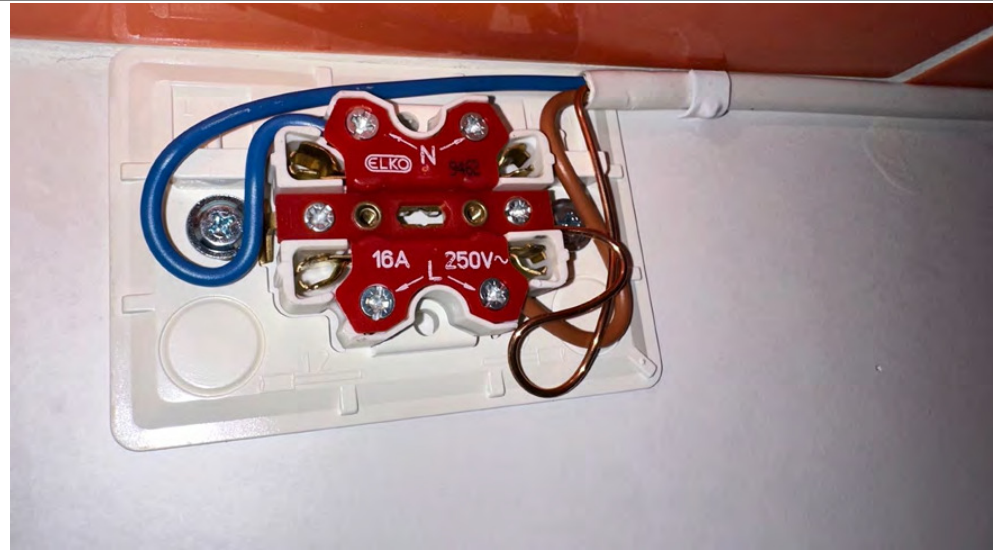
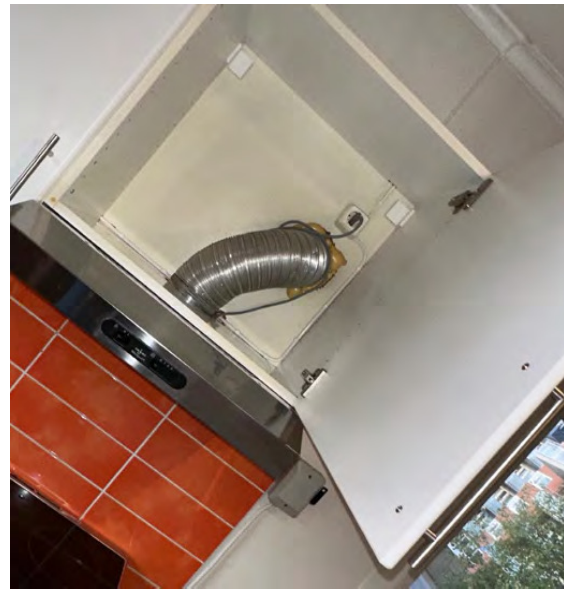
| 10 | <p>Kjøkken: Beskrivelse og løsningsforslag relatert til utbedring: Diverse løse kabler, disse må festes betryggende. Dimmer fra Egant/Jula. Innfelte stikkontakt fra 2009.</p> <p>Deler av anlegget bærer preg av å være utført av ufaglærte innenfor elektro. Det foreligger heller ikke noe som helst dokumentasjon eller sluttkontroll på denne delen av anlegget.</p> <p>For å utbedre disse avvikene må det engasjeres en registrert el.virksomhet og de foretak som undertegnede benytter i slike saker vil nok ikke påta seg denne jobben ved å gjenbruke produkter med så lav kvalitet (Anslut/Jula) og som følge av dette antas det helt klart at dimmer må byttes. (Anslut/Jula) og som følge av dette antas det helt klart at dimmer må byttes.</p> <p>Estimert kostnad kr. 3.000,- eks. mva.</p> <p>Dette avviket sees også i sammenheng med avvik nr. 1 som omfatter kontroll, verifikasjon og utarbeidelse av dokumentasjon.</p> | FEL §§ 12, 13 og 28 |

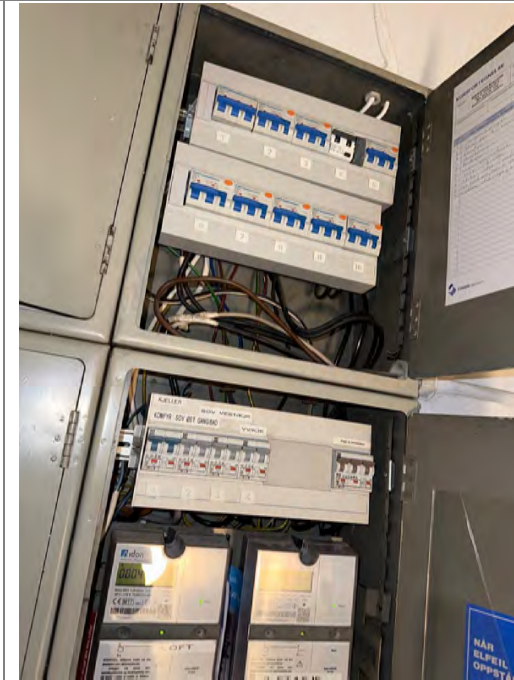
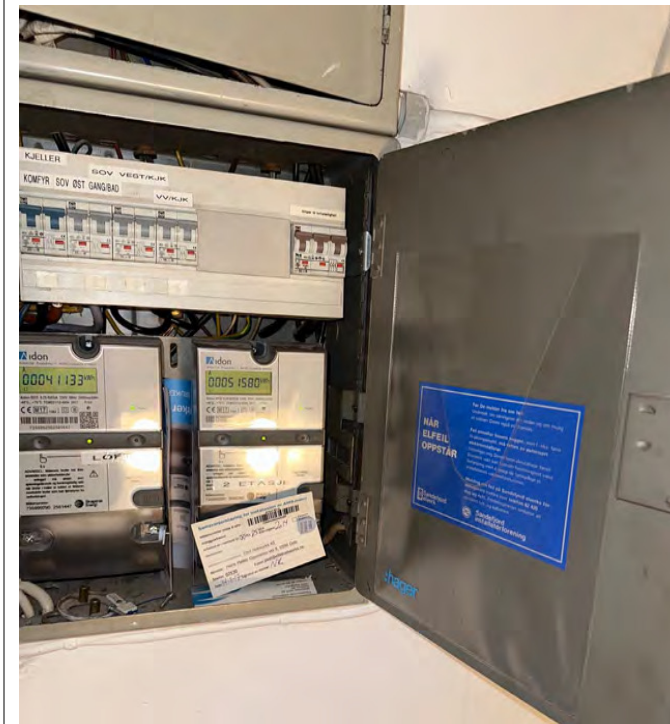
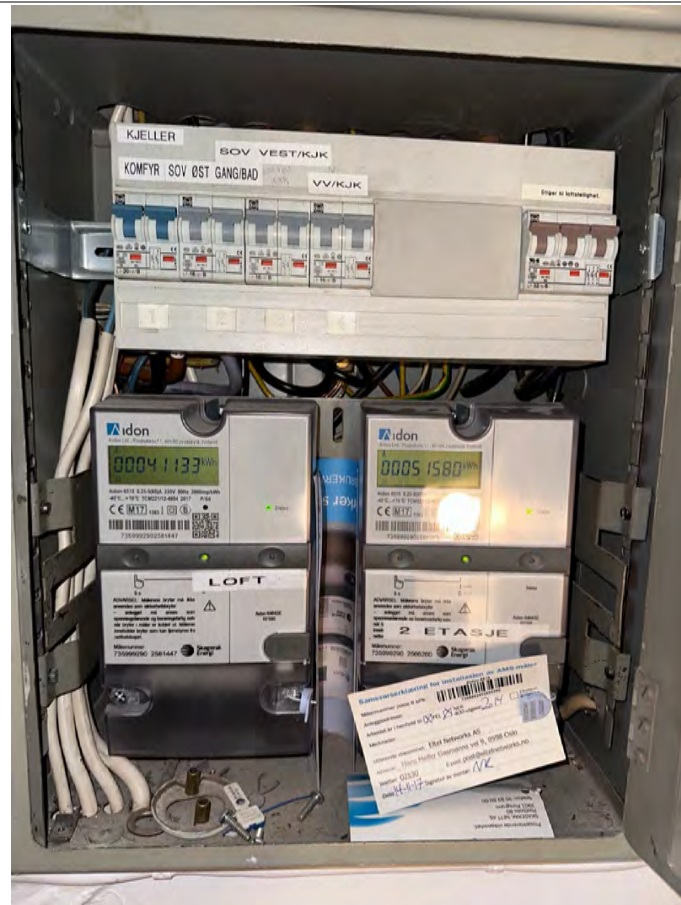
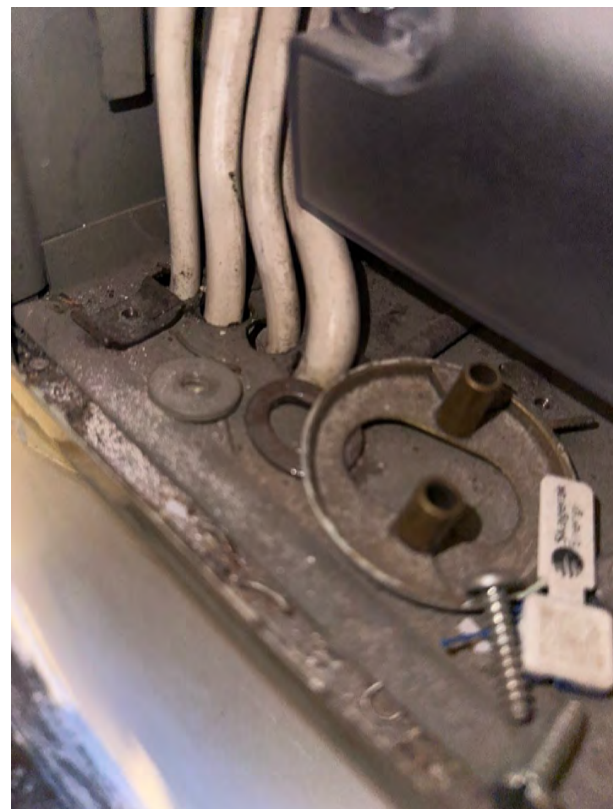
11 **Fordeling:**
 Beskrivelse og løsningsforslag relatert til utbedring:
 Denne står plassert i trapperom i kjeller.

Estimert kostnad kr. 3.000,- eks. mva.

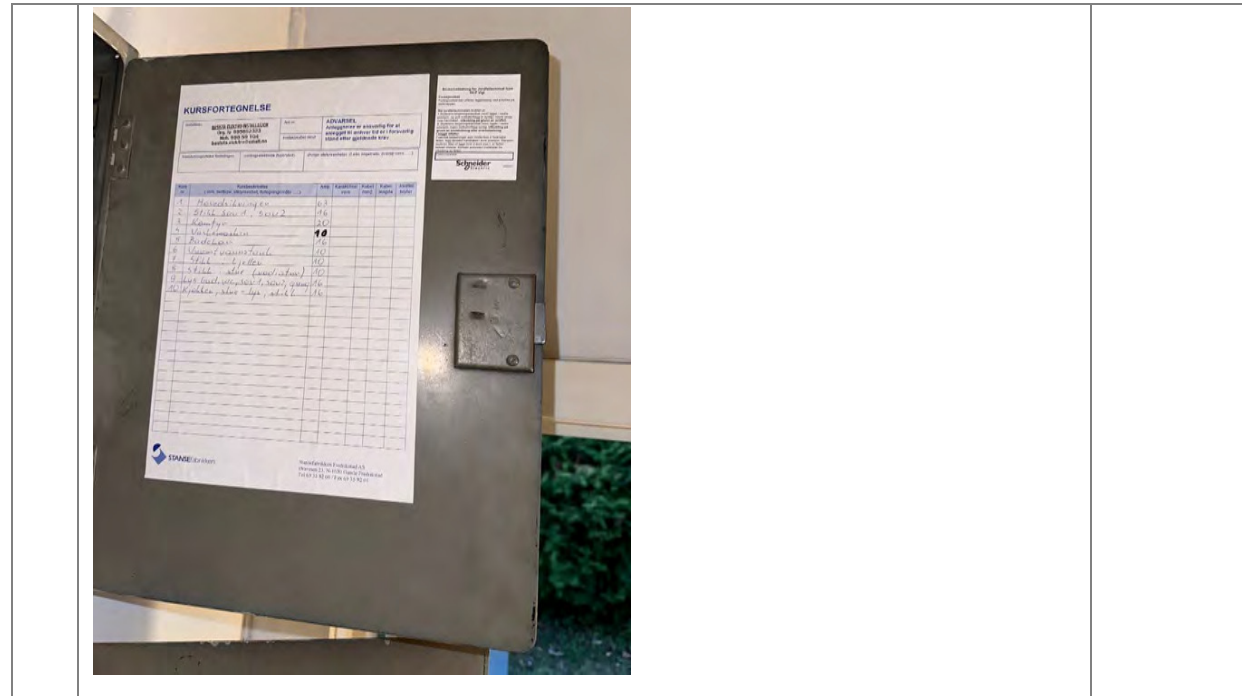
Fellesareal

12 Tilsynsrapport fra Lede AS:
 Beskrivelse og løsningsforslag relatert til utbedring:
 Det er i kursfortegnelsen for fellesanlegget anført at inntakssikringene er 3x63 ampere.
 Det er i el.tilsynsrapporten fra Lede AS også anført at det er fire anlegg som er tilkoblet felles inntaksvern på 3x63 ampere og at sikringen ikke er tilpasset ledernes strømføringsevne. De har anført at det må dokumenteres at hovedkabel ikke er overbelastet.

Fordelinger innehar avvik ved at det er utettheter omkring kabelinnføringer, samt at det ikke er foretatt nødvendig støvsuging og rydding.
 Det vil derfor være behov for å tette omkring kabelgjennomføringer samt foreta støvsuging og rydding.

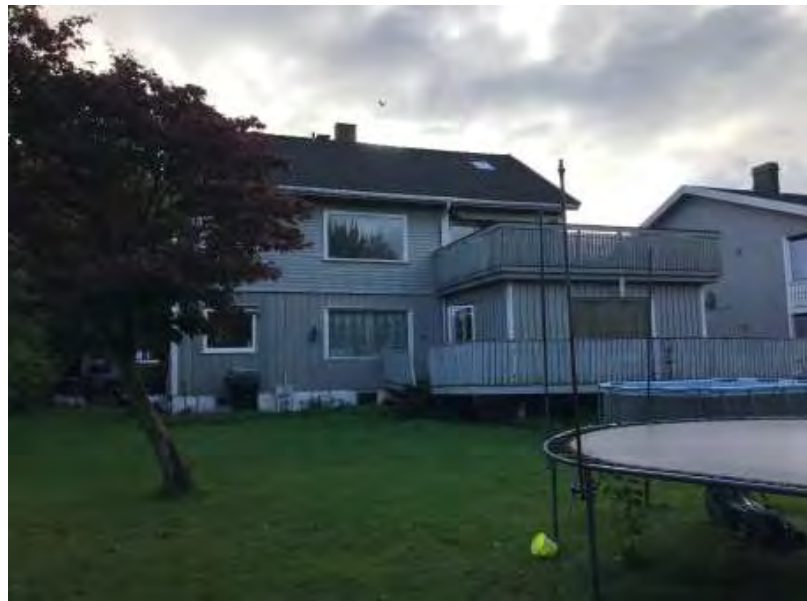
Fasade fra hageside, vest.

Leiligheten ligger i 2.etasje, her vises takterrasse oppå tilbygget del av 1.etasje.

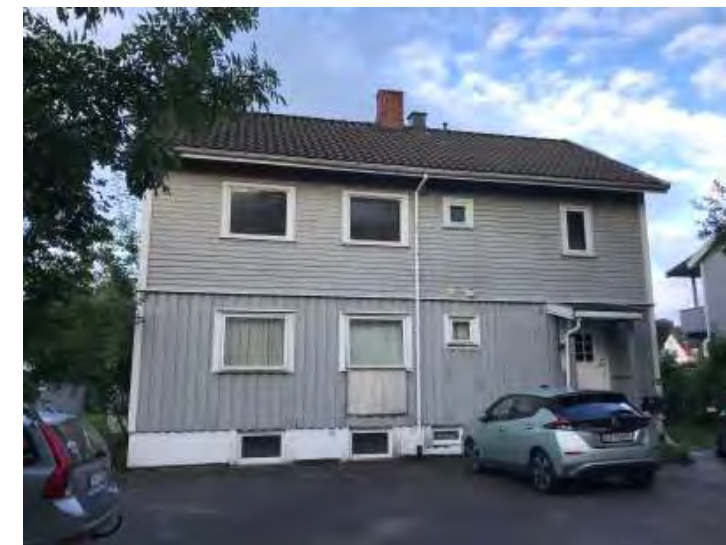
Fasade fra adkomstsiden, øst.

Leiligheten i 2.etasje. Her vises felles inngangsdør, til tre av seksjonene. Bildet viser manglende snøfanger og små vinduer i kjellerseksjonen, dvs vinduer som ikke innfrir mål for rømning, slik det kommer frem i dokumentasjon for godkjenning av seksjonen som boligdel.

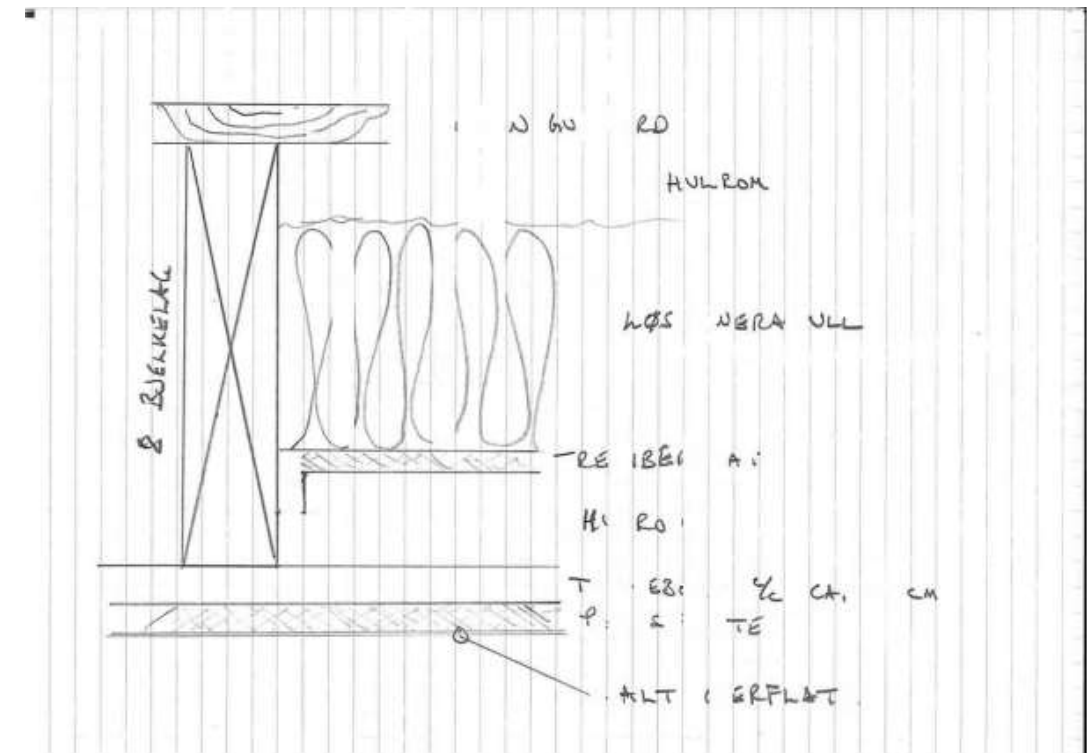
Skissen viser etasjeskillet mellom 2.etasje og loftsetasjen.

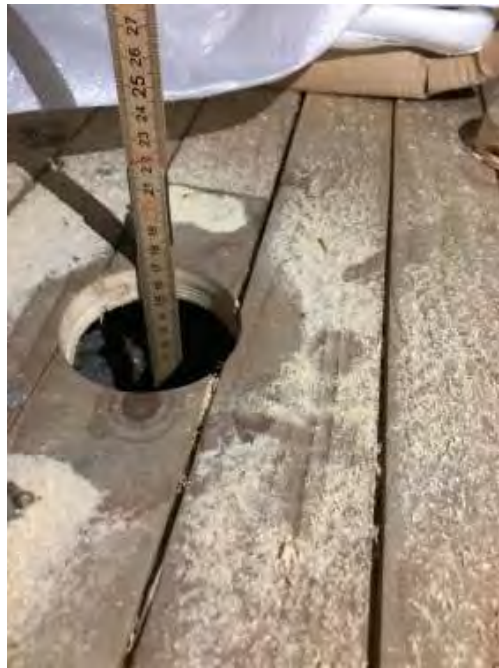
Tegninger foreløpig ikke utarbeidet. Bilde under viser utatt hull i kaldt kneloft i loftseksjonen. Det er ca 15 cm hulrom ned til en fiberplate (lagt som stubbloftsplate) og ca. 10 cm isolasjon fra byggeår 1950, type løs steinullisolasjon – antatt ikke «glassvatt».

Brannvesenet eller brannrådgiver må befare alle seksjoner, for å få avdekket om ferdigattester gitt i 2017 ble gitt på riktige premisser, det vil si utbedring/oppgradering etter seksjonering og om utførelsene ble gjort med forankring i en forsvarlig prosjektering.
