Lundenveien 12, 3211 SANDEFJORD

**To sammenhengende seksjoner
selges samlet.
Utviklingsmuligheter!**

| Tilstandsrapport | 48 |
| Vurdering av elektrisk anlegg | 93 |

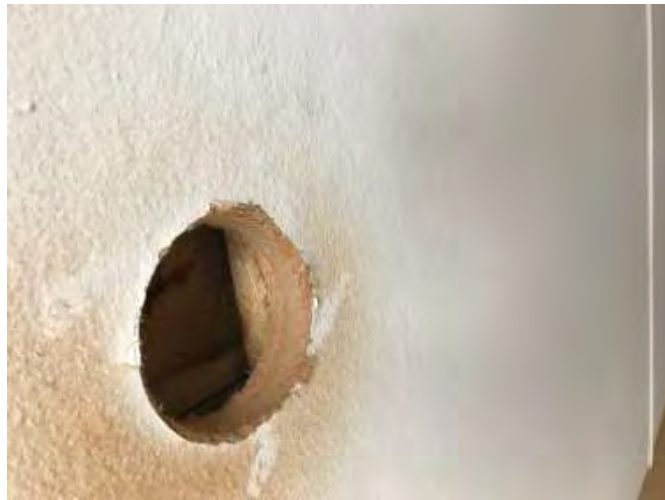
Bilde under viser hull tatt ut i tak/himling i soverom i seksjonen i 2.etasje. Viser porøs plate/trefiberplate montert på ca. 20 mm bord lagt med ukjent senteravstand. Hulrom over tilsier at bjelkelaget er 8 tommer/200 mm.

Brannvesenet eller brannrådgiver må befare alle seksjoner, for å få avdekket om ferdigattester gitt i 2017 ble gitt på riktige premisser, det vil si utbedring/oppgradering etter seksjonering og om utførelsene ble gjort med forankring i en forsvarlig prosjektering.

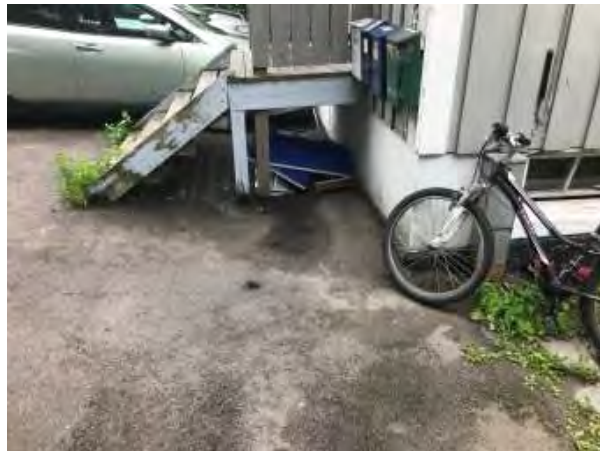
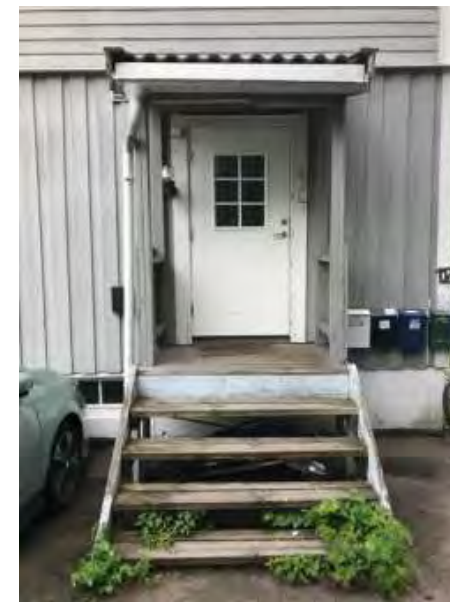
7.2.4 Bilder og tegninger (viser situasjonen ved hovedinngang)

Ikke fundamentert byggverk, sig i grunnen gir deformasjoner.

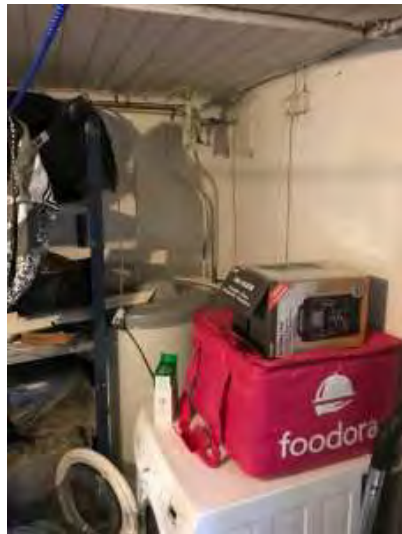
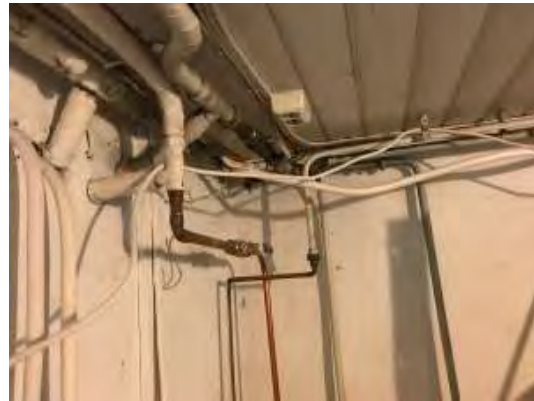
7.3.4 Bilder og tegninger (bildene viser fra felles vaskerom/bod)

Trapperommene er ikke dokumentert for korrekt bygging, for å tilfredsstille 60-kravet. Trapperommet er ikke detektert, ref. felles brannvarslingsanlegg.

Fellesrom i kjeller må oppgraderes.

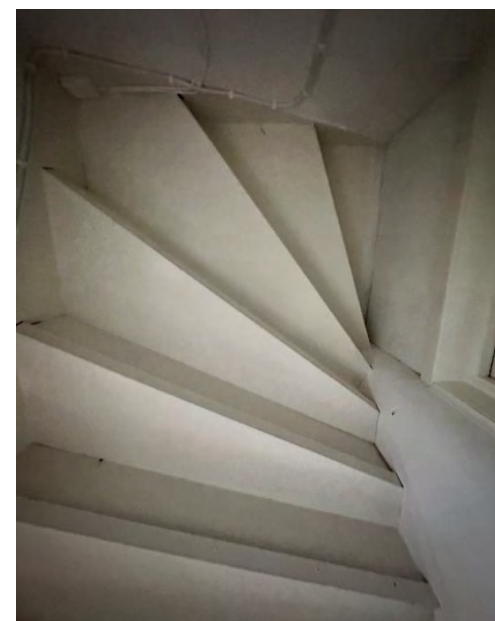
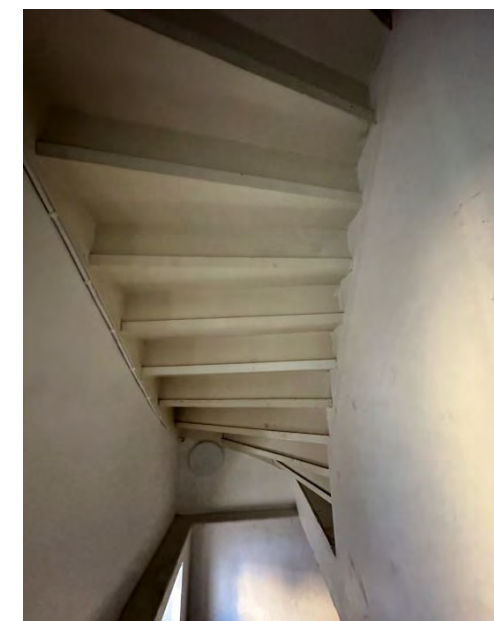
Bilder under viser underside av trapp:

Kan evt. kompenseres ved at det etableres heldekkende slukkeanlegg.

Når det gjelder leiligheten i 3 etg, så vurderes kostnader for nødvendig utbedring av brannsikring i bygningen som uforholdsmessige sett i sammenheng med verdien på leiligheten.

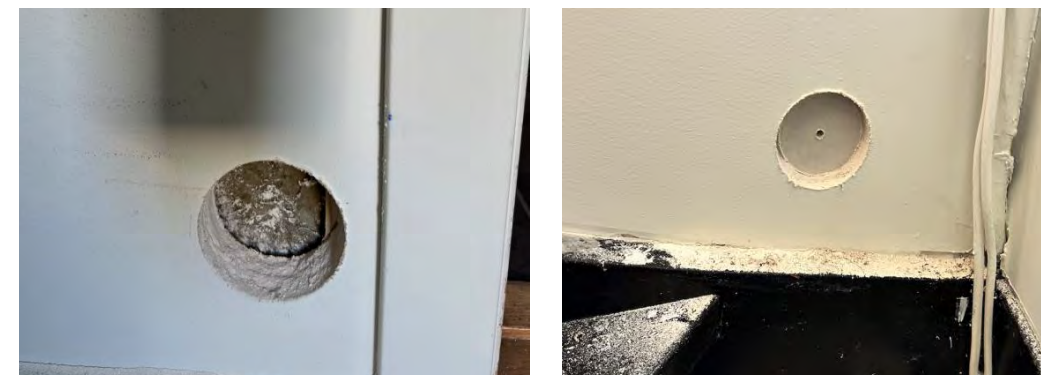
Bilder under viser hulltagning i trapperomsvegger:

Her er det montert dobbel gips. Ikke behov for tiltak. Når det kommer til dører, er det benyttet feil dører dette er vurdert under pkt. 1 i denne rapporten.

| Post | Beskrivelse utførelse | Enh | Mengde | Enhetspris | Sum |
|---|---|---|---|---|---|
| 7.3.2. | 2 lag 15 mm branngips i tak i fellesrom i kjeller og under kjellertrapp, samlet overflate, sparklet og malt | m2 | 25 | 900 | 22 500 |

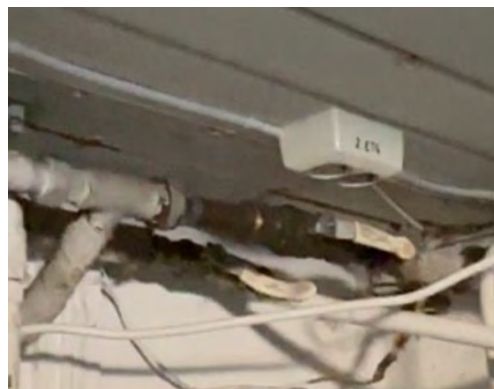
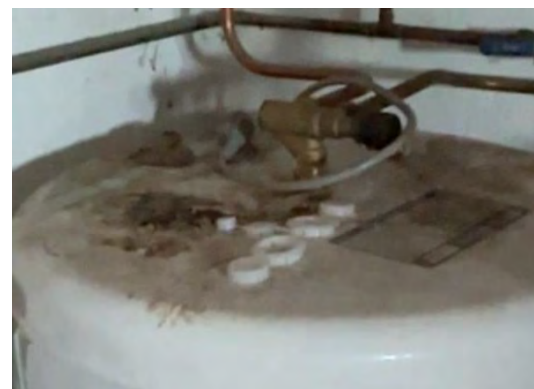
Bilder under viser stikk og støpsel:

Varmtvannsbereider er plassert i felles kjeller. Støpsel er koblet fra og det er ledig stikk montert i himling direkte over bereder. Stikk er merket med «2 etg». Dersom man kobler til denne igjen vil varmtvann fungere.

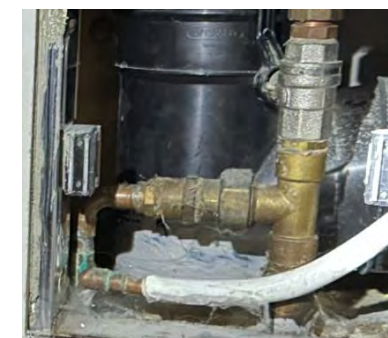
Iht. TEK 10 § 15-6, så skal det være tilfredstillende avstengningsmulighet, og stoppekran skal være merket og lett tilgjengelig. Det er ikke krav til at denne skal være plassert inne i leiligheten. Det er stoppekran i kjeller.

Dersom det er ønskelig, er det relativt enkelt å ettermontere stoppekran. Bilde under viser luke med t kobling hvor dette kan ettermonteres:

Kostnader estimeres til 10 000 inkl mva.

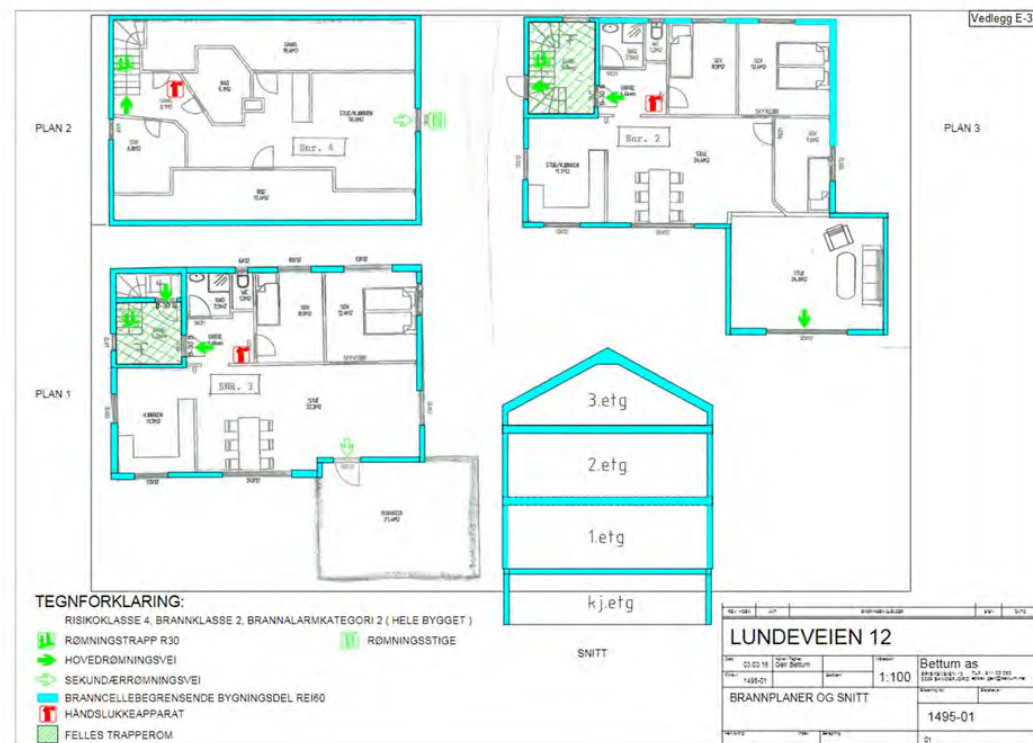
I saksbehandlingen er det lagt til grunn prosjektering som vist til i brannnotat og brannplan utarbeidet av Geir Bettum, datert 03.03.2016. Det er vist til at yttervegger, takkonstruksjon, etasjeskillere, trapperom og øvrig bærende konstruksjoner skal ha brannmotstand REI60. Dette er igjen illustrert av Bettum ved at det skal gjelde bygningsdeler uthevet i brannplan og snitt som innsendt i byggesaken, jf. bilde 1:

Bilde 1 viser brannplaner og snitt for Lundeveien 12 utarbeidet av Bettum as, datert 03.03.2016. Denne prosjekteringen ble lagt til grunn i saksbehandlingen, jf. vedtak om ny boenhet i loftsetasjen datert 07.12.2016.

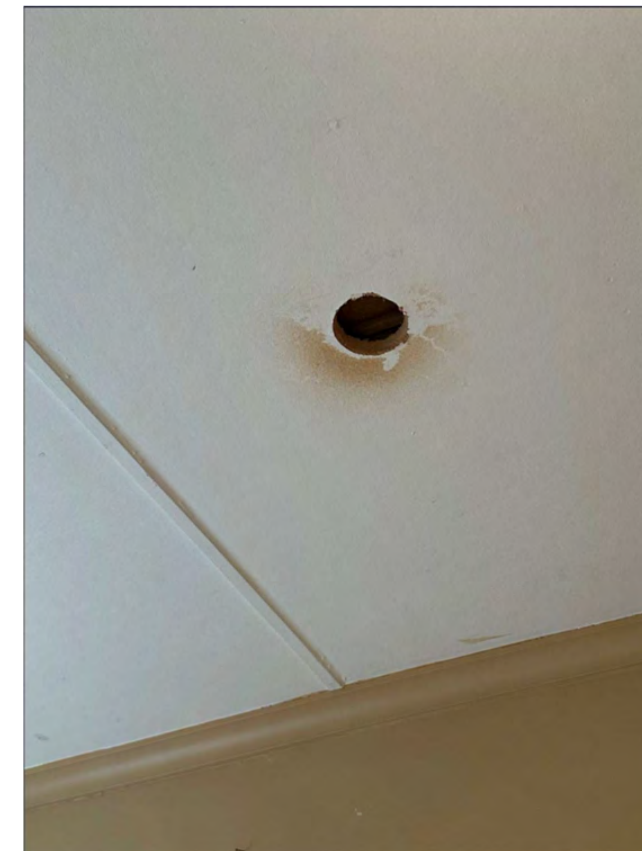
Bilde 2 viser hulltaking i soverom i 2. etasje.

Ut fra det bygningsmyndigheten observerte via hulltakingen (som allerede var utført), var det kun treverk og porøse plater i etasjeskillet mellom 2. etasje opp mot loftsetasjen, jf. bilde 2.

Det fremgikk at etasjeskillet inneholdt isolasjon, som trolig stammer fra byggeår.

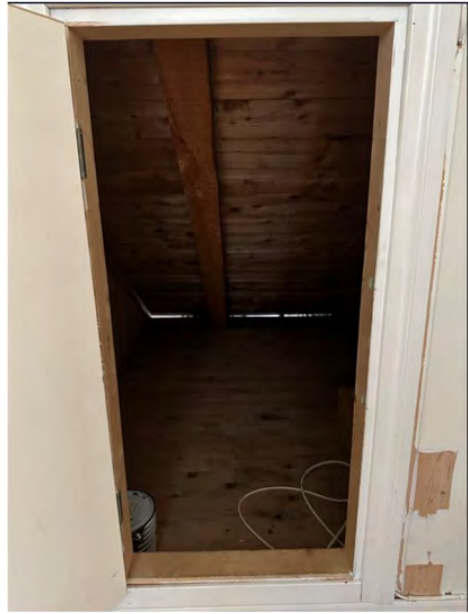
Ved å undersøke bodareal i loftsetasjen, var det mulig å konstatere at det ikke er utført branncellebegrensende tiltak i bygningens gesims. Bodarealet viste tredekke med innblåst isolasjon, jf. bilde 3.

Bilde 3 viser bodareal i loftsetasje, med kun tredekke.

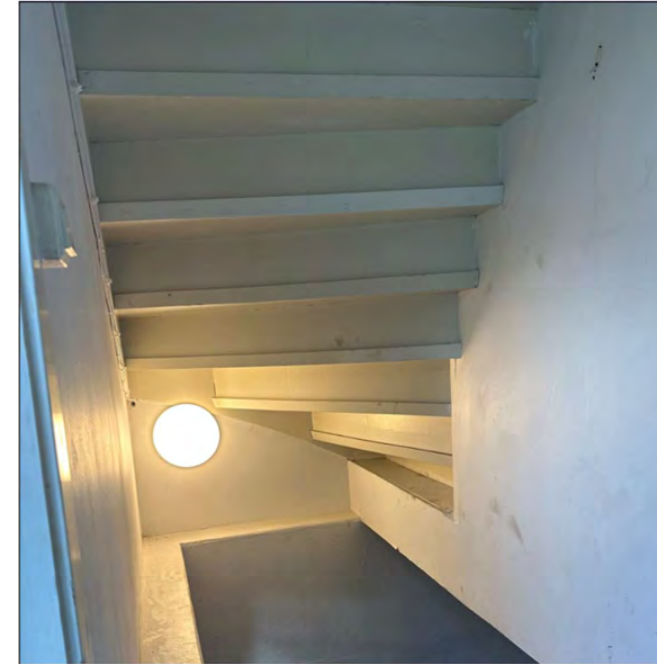
Trapp som går fra 1. etasje til 2. etasje hadde en bakside av treverk, som trolig stammer fra byggeår.

Bilde 4 viser undersiden av trapp fra 1. etasje til 2. etasje.

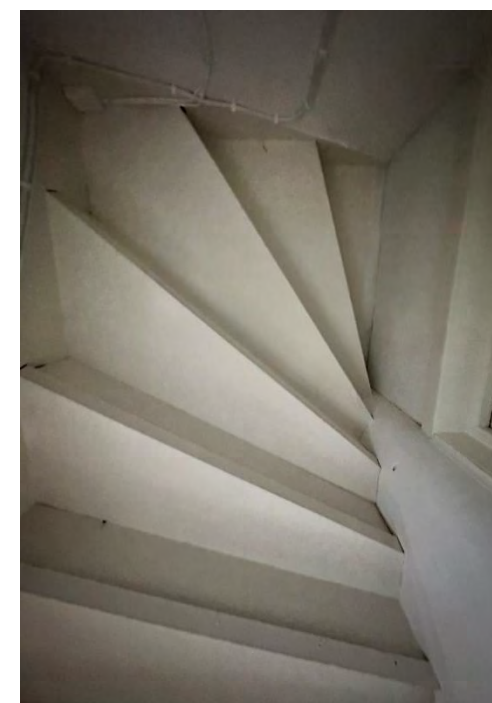
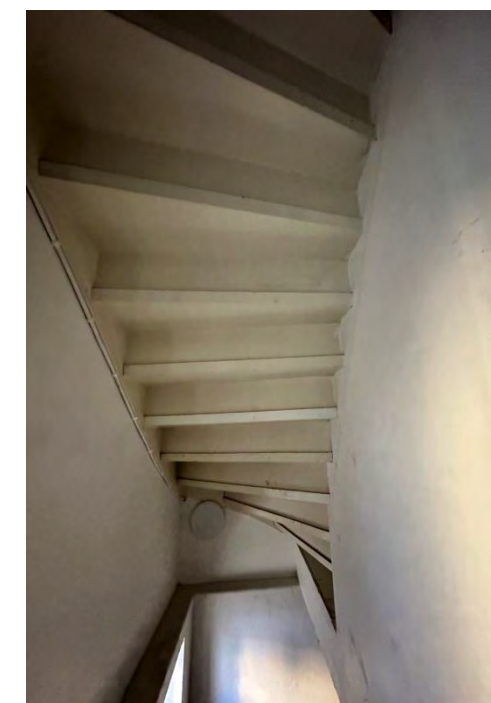
Bilder under viser underside av trapp:

Det ser ikke ut til at felles trapp er sikret på underside. Dette er en tretrapp, som i utgangspunktet må gipses eller påføres brannhemmende maling for å oppfylle krav i TEK.

Når det gjelder leiligheten i 3 etg, så vurderes kostnader for nødvendig utbedring av brannsikring i bygningen som uforholdsmessige sett i sammenheng med verdien på leiligheten.

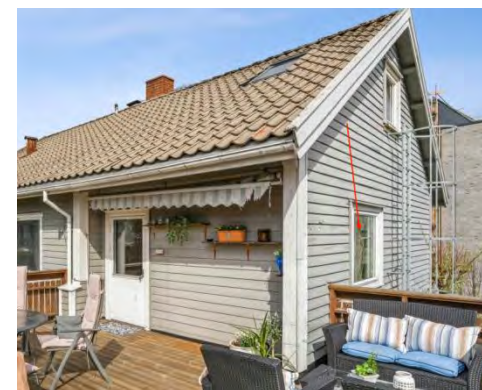
Som man kan se på bilde under, så er vinduer i etasjen under nærmere enn 2 meter:

Disse vinduene må skiftes ut til vinduer med brannmotstand, evt så må det etableres flammeskjerm.

Dersom huset fullsprinkles vil det ikke være behov for rømningsstige. Kostnader til etablering av heldekkende sprinkleranlegg er vurdert under pkt. 6.

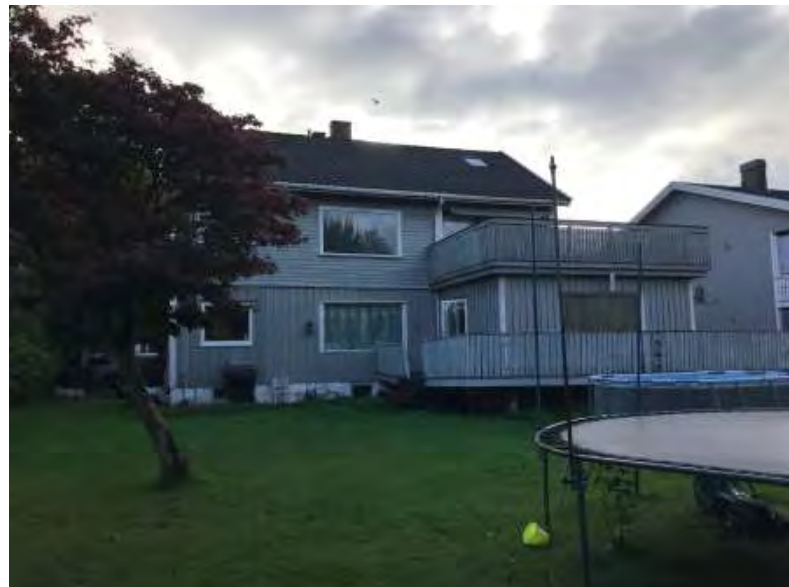
Fasade fra hageside, vest.

Leiligheten ligger øverst, under skråtaket, her vises takvindu i stuen.

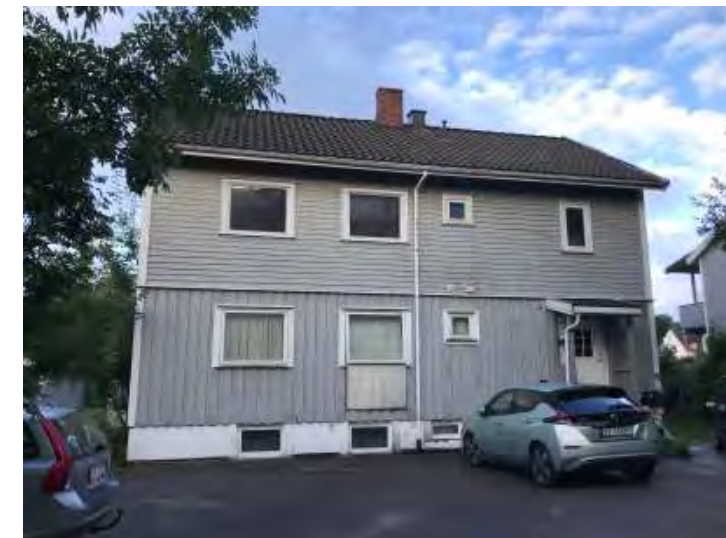
Fasade fra adkomstsiden, øst.

Leiligheten i loftsetasje, under skråtaket. Her vises felles inngangsdør, til tre av seksjonene. Bildet viser også her manglende snøfangere og små vinduer i kjellerseksjonen, dvs vinduer som ikke innfrir mål for rømning, slik det kommer frem i dokumentasjon for godkjenning av seksjonen som boligdel.

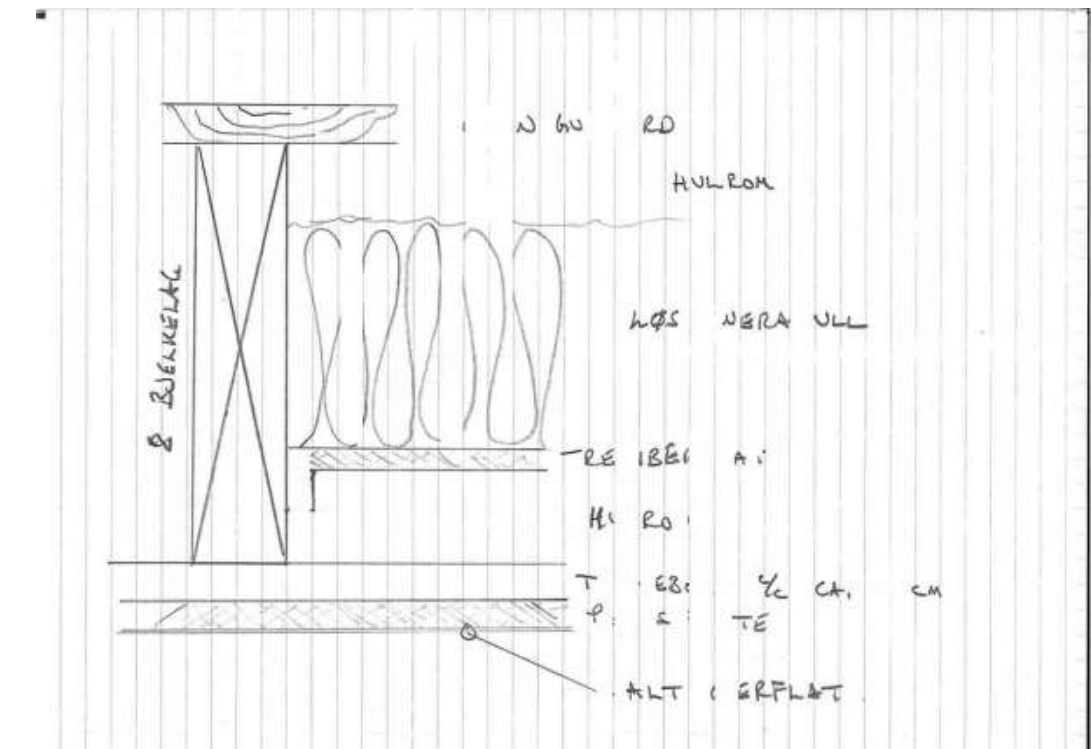
Skissen viser etasjeskillet mellom 2.etasje og loftsetasjen.

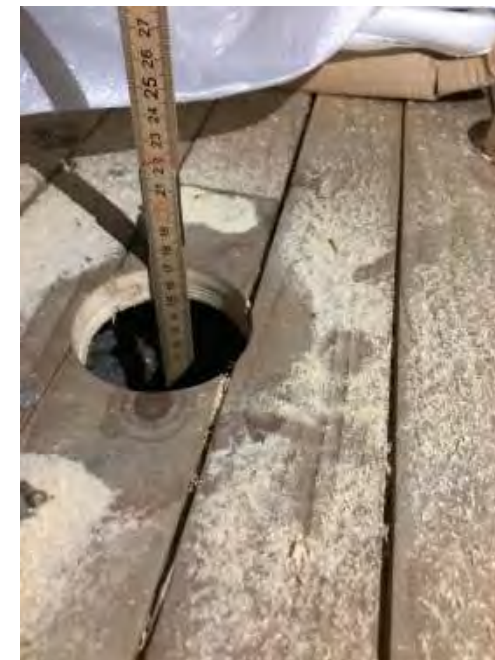
Tegninger foreløpig ikke utarbeidet. Bilde under viser utatt hull i kaldt kneloft i loftseksjonen. Det er ca 15 cm hulrom ned til en fiberplate (lagt som stubbloftsplate) og ca. 10 cm isolasjon fra byggeår 1950, type løs steinullisolasjon – antatt ikke «glassvatt».

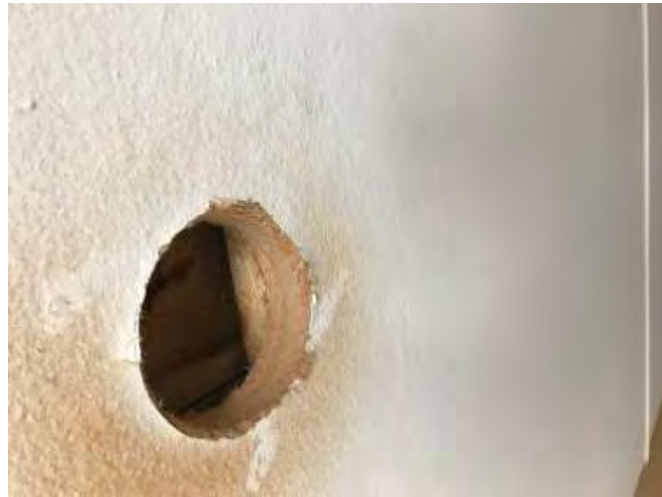
Bilde under viser hull tatt ut i tak/himling i soverom i seksjonen i 2.etasje. Viser porøs plate/trefiberplate montert på ca. 20 mm bord lagt med ukjent senteravstand. Hulrom over tilsier at bjelkelaget er 8 tommer/200 mm.

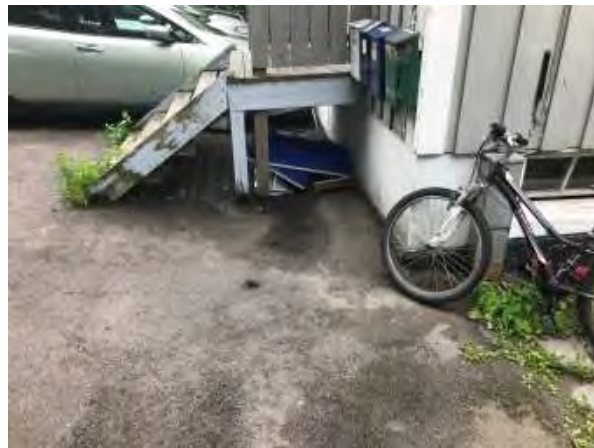
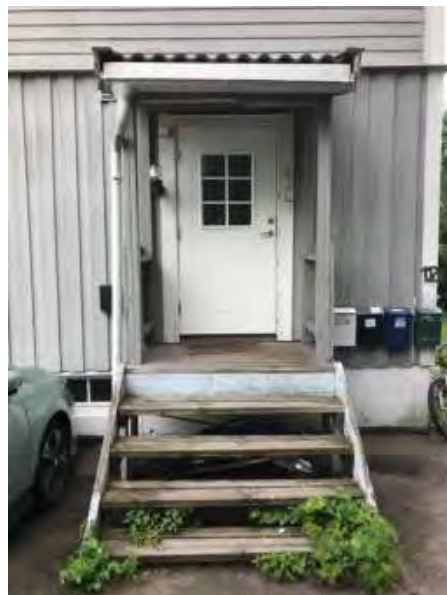
7.2.4 Bilder og tegninger (viser situasjonen ved hovedinngang)

Ikke fundamentert byggverk, sig i grunnen gir deformasjoner.

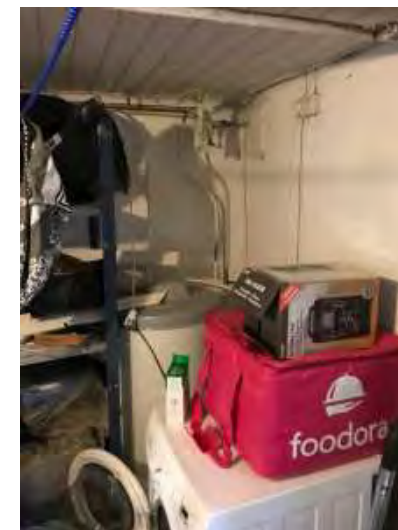
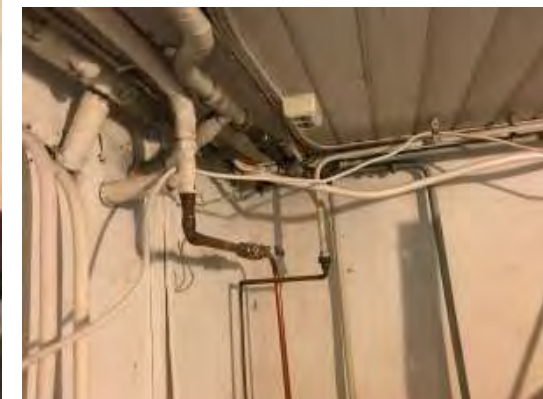
7.3.4 Bilder og tegninger (bildene viser fra felles vaskerom/bod)

Trapperommene er ikke dokumentert for korrekt bygging, for å tilfredsstille 60-kravet. Trapperommet er ikke detektert, ref. felles brannvarslingsanlegg.

Fellesrom i kjeller må oppgraderes.

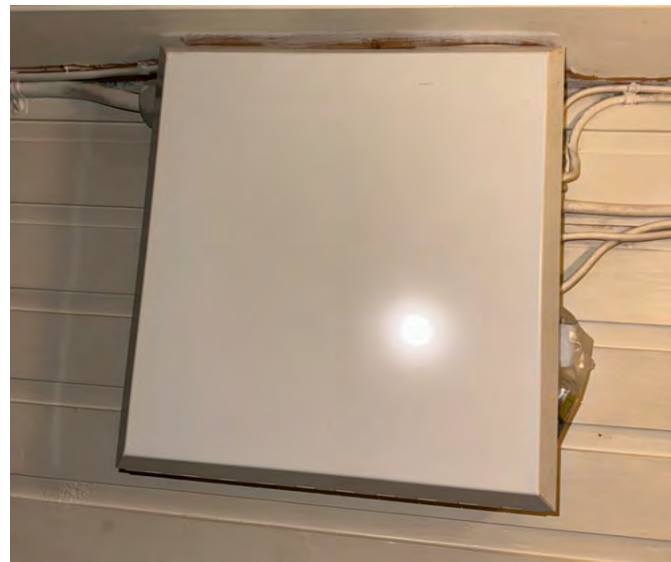
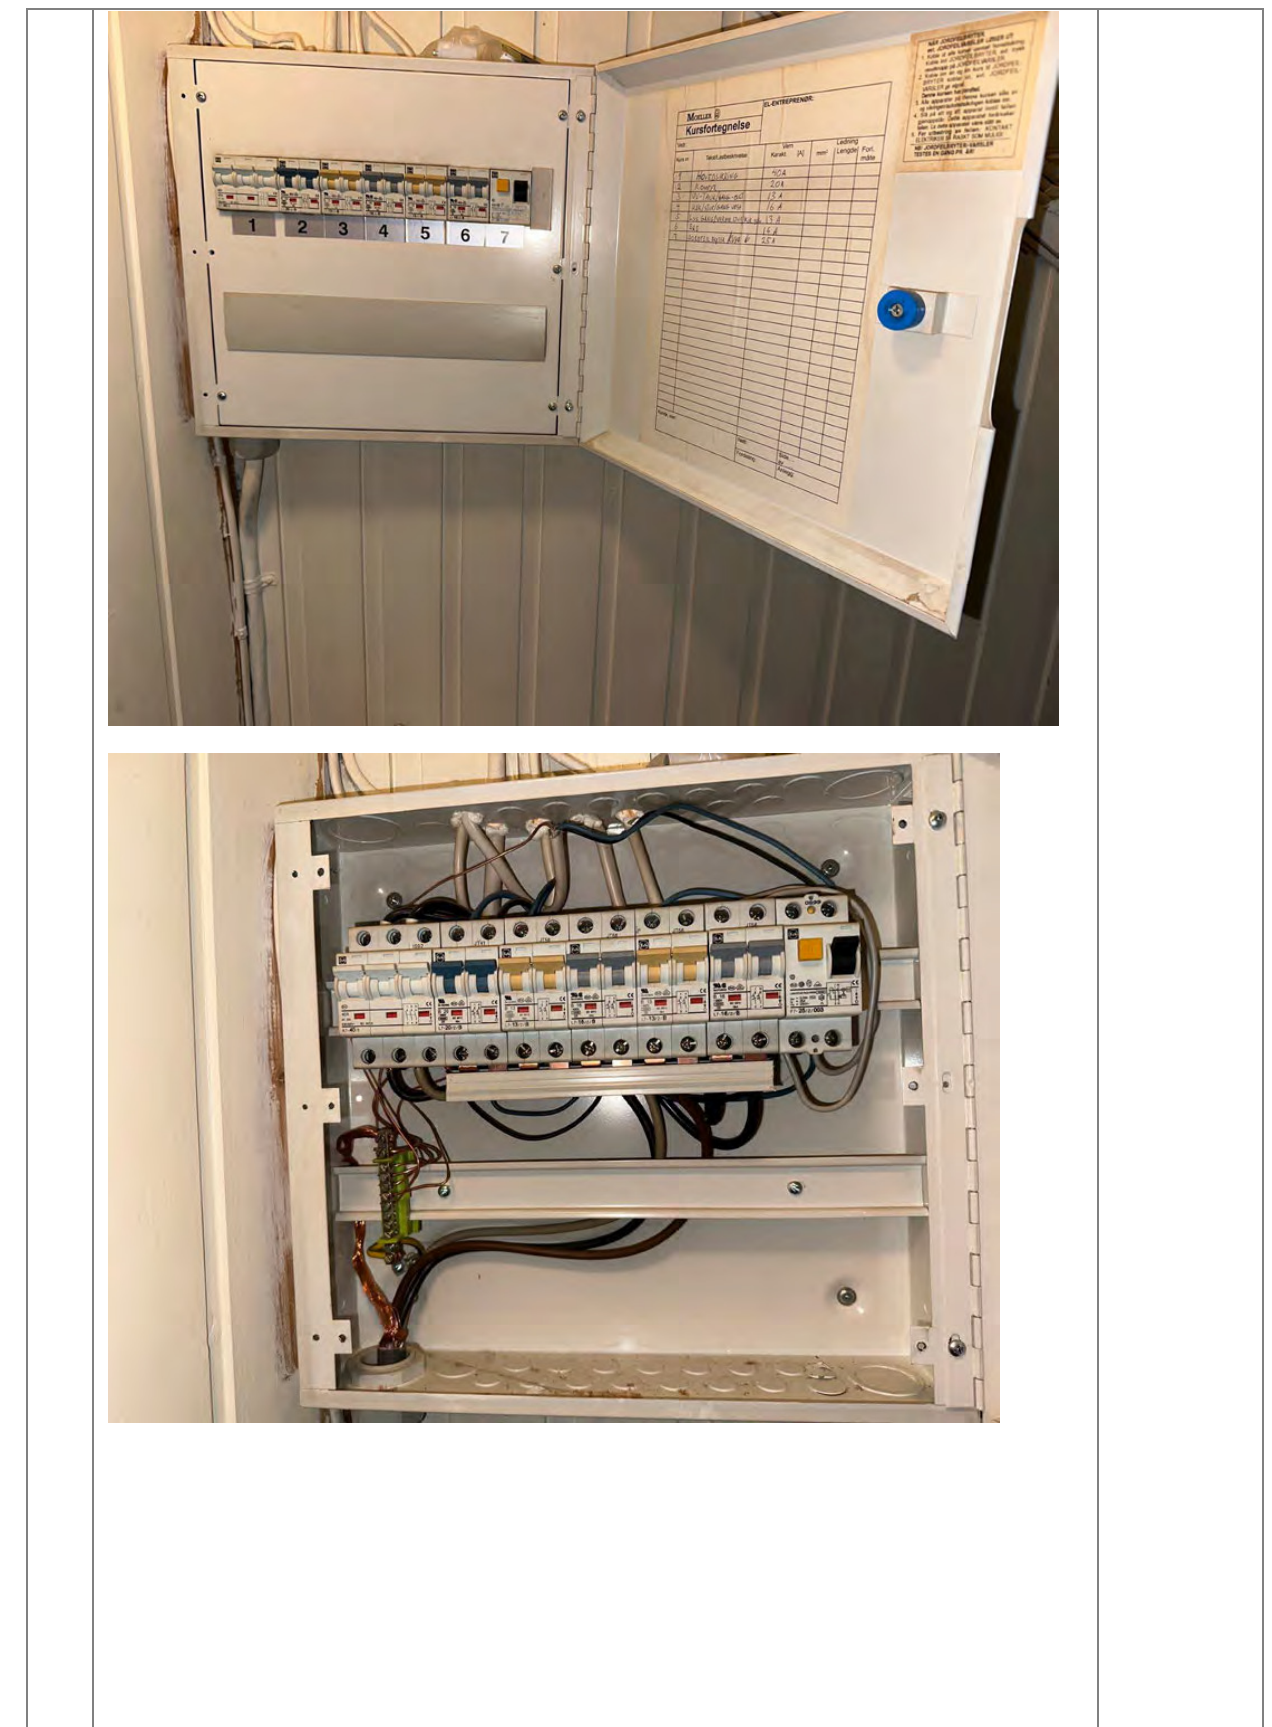
| 4 | <p>Fordeling: Denne er plassert i gang og det mangler opplysninger om hvem som har installert el.anlegget. Det er også flere løse kabler omkring fordelingen.</p> <p>For å utbedre dette må det som anført i avvik nr. 1 gjennomføres en kontroll og deretter utarbeides kontrollklæringer. I tillegg må de løse kabler festes betryggende.</p> <p>Estimert kostnad for innfesting av løse kabler utgjør kr. 1.000,- eks. mva.</p> <p>Kostnader relatert til kontroll og verifikasjon er allerede medtatt i avvik nr. 1.</p> | FEL §§ 12, 13 og 28 |
