Bruvikvegen 960, 5285 BRUVIK

# Tilstandsrapport

Befaringsdato: 19.11.2025

Rapportdato: 26.11.2025

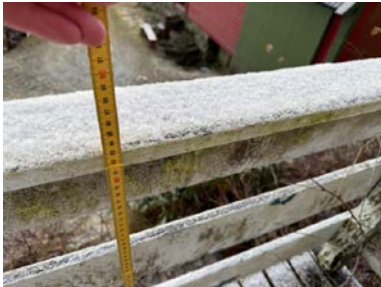
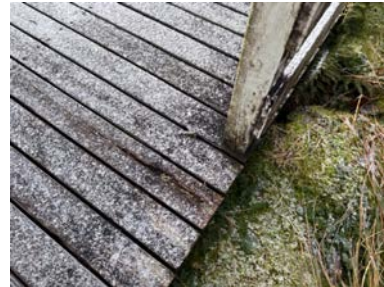
Spredte råteskader på terrassebordet.

- Det er ikke krav om utbedring av åpninger i rekkverk til dagens forskriftskrav.
- Det må påregnes vedlikehold og utskifting av terrassebord.

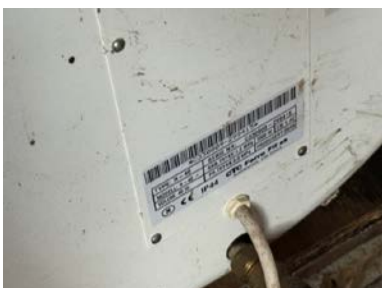
Bereeder er tilkoblet med stikkontakt, noe som var vanlig og tillatt da den ble installert. I 2014 ble det innført krav om fast tilkobling for beredere med effekt over 1500 watt (NEK 400:2014). Kravet gjelder ikke med tilbakevirkende kraft, men løsningen er ikke i tråd med dagens forskrift.

Stikkontakten bør kontrolleres jevnlig for varmgang, for eksempel ved å kjenne på støpsel og kontakt. Det anbefales å etablere fast elektrisk tilkobling for å oppfylle dagens sikkerhetskrav, uavhengig av om berederen byttes ut
