# Tilstandsrapport

Fritidsbolig

Bruvikvegen 960, 5285 BRUVIK

# gnr. 151, bnr. 40

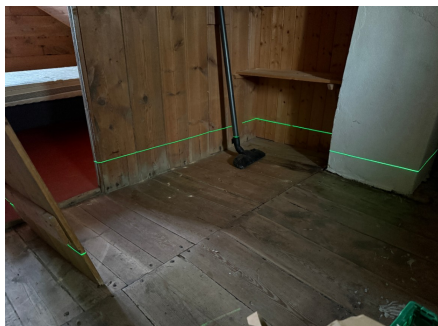
## TG 2 Radon

Det er ikke foretatt radonmålinger og bygget er heller ikke utført med radonsperre.

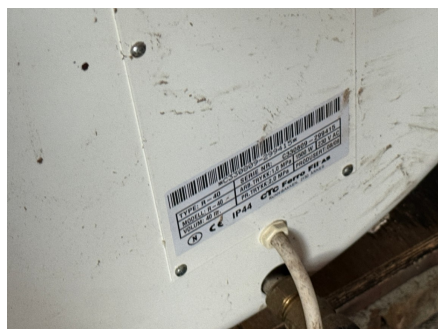
Bereider er tilkoblet med stikkontakt, noe som var vanlig og tillatt da den ble installert. I 2014 ble det innført krav om fast tilkobling for beredere med effekt over 1500 watt (NEK 400:2014). Kravet gjelder ikke med tilbakevirkende kraft, men løsningen er ikke i tråd med dagens forskrift.

Stikkontakten bør kontrolleres jevnlig for varmgang, for eksempel ved å kjenne på støpsel og kontakt. Det anbefales å etablere fast elektrisk tilkobling for å oppfylle dagens sikkerhetskrav, uavhengig av om berederen byttes ut
