# Tilstandsrapport

Enebolig

Nysteinveien 172, 3967 STATHELLE

Befaringsdato: 20.01.2025

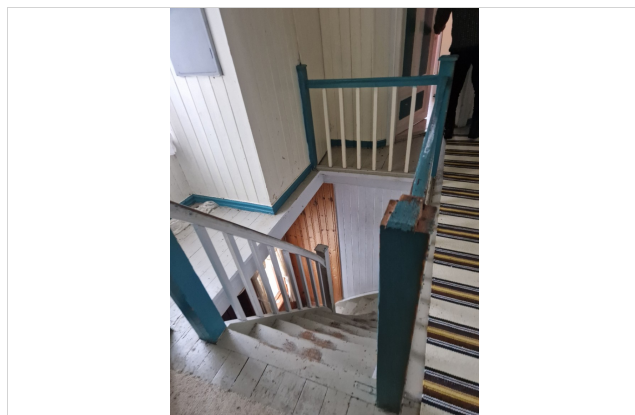
Malt eldre trapp mellom etasjer.

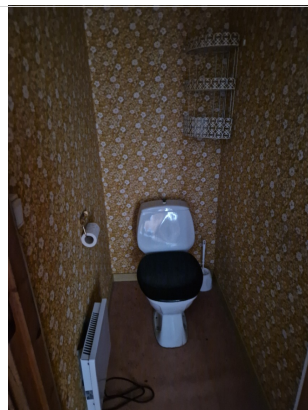
Toalettrom i 1.etasje

Eldre toalettrom med gulvmontert toalett etablert i 1.etasje.

Oppgraderings behov estimeres til kr 400 000,-.
