Tilstandsrapport

📍 Hånestangen 45 , 4635 KRISTIANSAND S

gnr. 63, bnr. 168

Rapportdato: 27.07.2025

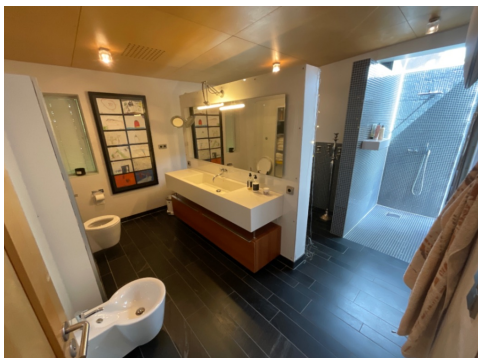
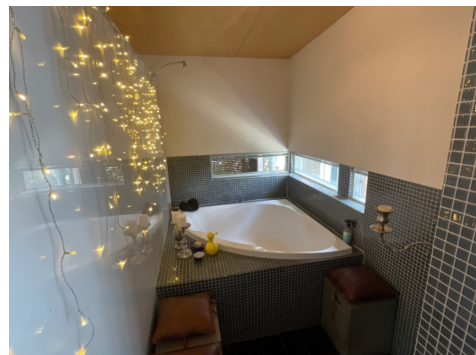
1. ETASJE > BAD

Baderom med fliser på gulv og deler av vegger. Det er montert baderomsmøbel med servant, dusjnisje, vegghengt toalett, bide og badekar. Det er vannbårenvarme i gulvet. Badet er fra byggetid.

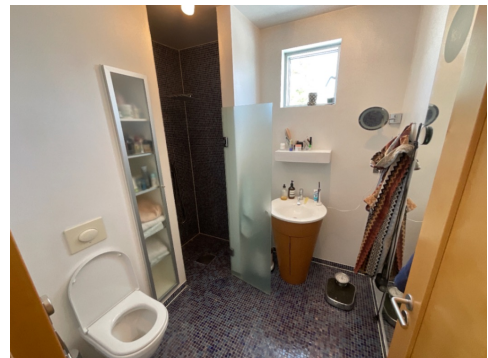
2.ETASJE > BAD

Baderom med fliser på gulv og vegger i dusjsone. Det er montert baderomsmøbel med servant, dusjnisje og vegghengt toalett. Det er vannbårenvarme i gulvet. Badet er fra byggetid.

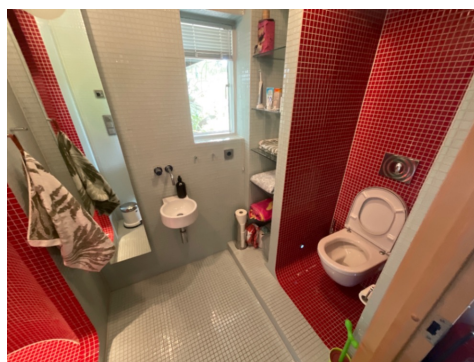
Bad uttg.

Baderom med fliser på gulv og vegger. Det er montert servant, dusjnise og vegghengt toalett. Det er vannbårenvarme i gulvet. Badet er fra byggetid.

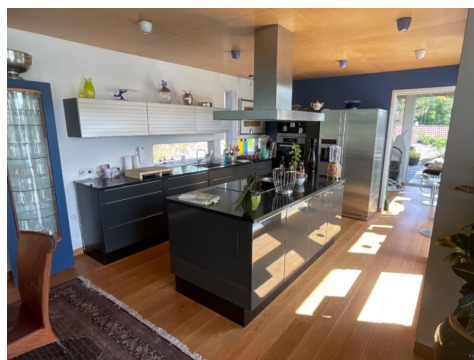
Kjøkken

Innredning med malte fronter og benkeplate av stein/kompositt. Innredningen er fra byggetid fremstår i god stand. Enkelte bruksmerker må kunne forventes.

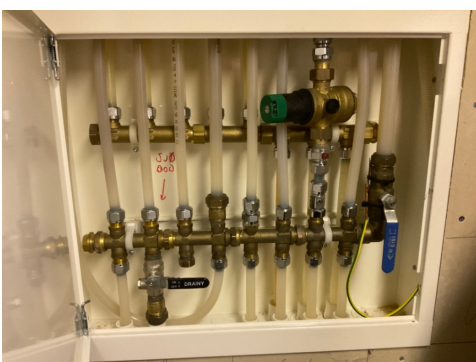
Fordelerskap.

Rør i rør system. Fordelerskap har avløp til rom med sluk.
