Prisant.:	Kr 27 500 000,-
Omkostn.:	Kr 688 890,-
Total ink omk.:	Kr 28 188 890,-
Selger:	Erik Hvashøj Pedersen
Salgsobjekt:	Enebolig
Eierform:	Eiet
Byggeår:	2005
BRA-i/BRA Total	283/326 kvm
Tomtstr.:	2271 kvm
Soverom:	4
Gnr./bnr.	Gnr. 63, bnr. 168
Oppdragsnr.:	1411260163

Magisk strand-eiendom m/ arkitekttegnet enebolig, brygge og sjøbod!

Tilstandsrapport

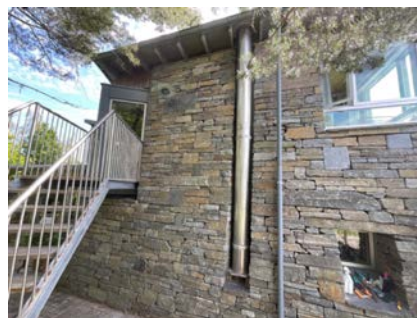
Boligen har to piper og ildsteder. En pipe er av elementer med pusset overflate og en utvendig pipe av stål. Det er ikke avdekket tegn til svikt.

Utvendig pipeløp i stål

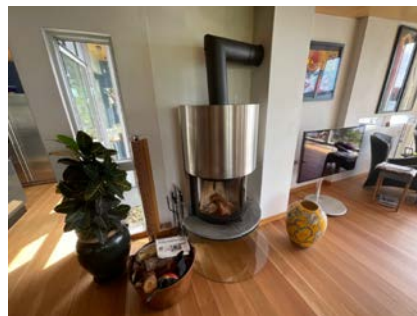
Peisovn i stue

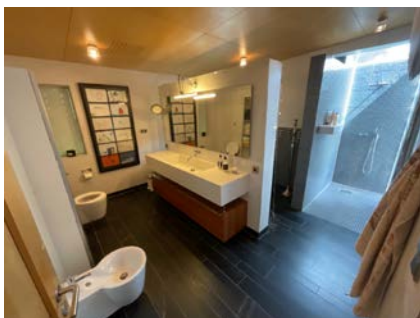
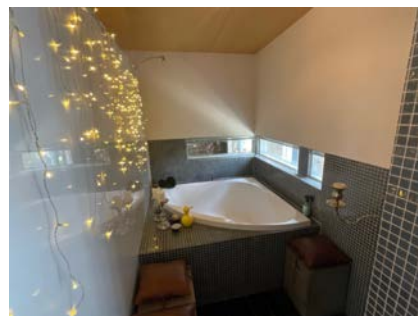
1.ETASJE > BAD

- Det er påvist at noen fliser har bom (hulrom under).
- Det er påvist avvik i fallforhold til sluk i forhold til krav i forskrift på byggetidspunktet.

- Til tross for avviket i fall/høydeforskjell til sluk, vil gulvet fortsatt kunne lede vann mot sluket, men med redusert effektivitet. Dette kan potensielt øke risikoen for vannansamling i enkelte områder av badet.
- Selv om bom eller hull lyd ikke alltid er et umiddelbart problem, bør det overvåkes nøye for eventuell utvikling i sprekker i flisfuger e.l., oppstår dette må en foreta tiltak for å begrense utviklingen.

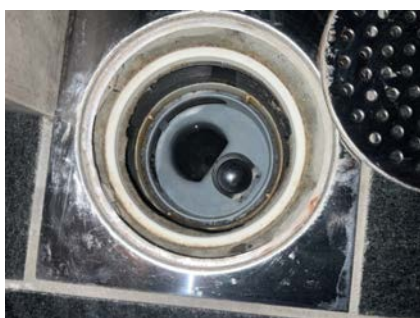
Sluk ved badekar.

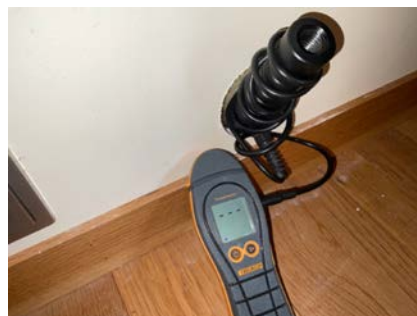
Hull ble tatt fra tilstøtende rom inn mot våtsone på bad. Bunnsvill var tørr på det aktuelle stedet.

Hull ble tatt på soverom.

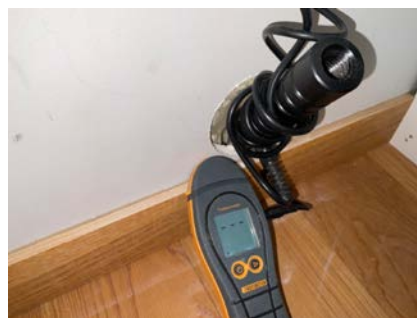
Hull ble tatt fra tilstøtende rom inn mot våtsone på bad. Bunnsvill var tørr på det aktuelle stedet.

Hull tatt på soverom.

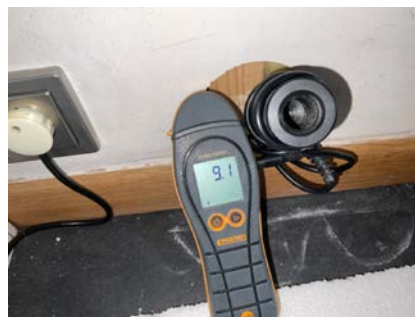
Hull ble tatt fra tilstøtende rom inn mot våtsone på bad. Bunnsvill var tørr på det aktuelle stedet.

Hull tatt i gang.

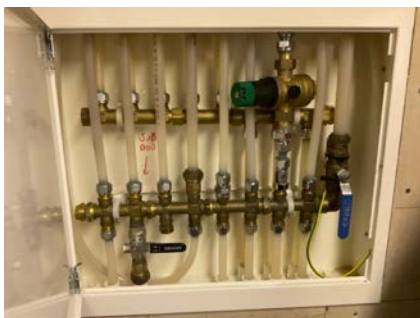
Rør i rør system. Fordelerskap har avløp til rom med sluk.

Fordelerskap.

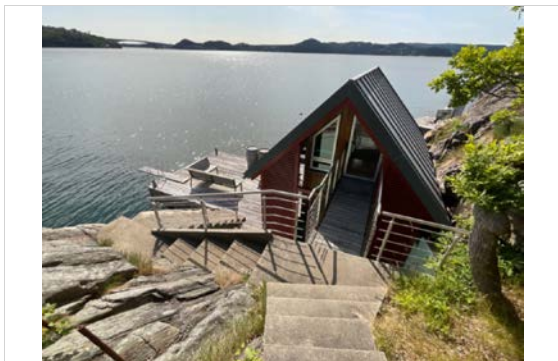
- Enkelte bord på brygge har slitasje og råteskader, det bør påregnes at enkelte bord må skiftes ut.
- Rekkverk i utvendig trapp ned til brygge/sjøbu er lavere enn hva forskriften krever, enkelte steder mangler det også rekkverk.

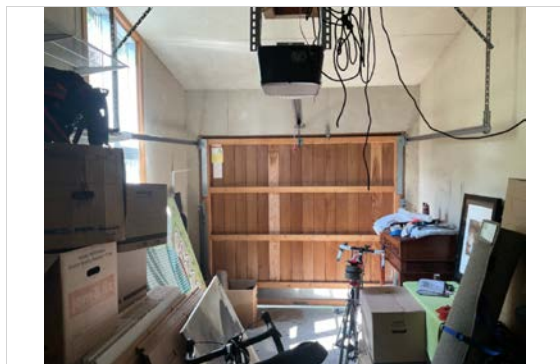
- Det er manglende rekkverk i trapp og repo i 2etg.
- Det er manglende lufting i garasje, ventiler bør monteres for tilstrekkelig luft skifte.
- Sinkbeslag under vindu har et mindre hull, dette kommer trolig av gjentatte drypp på samme plass, beslaget bør skiftes.
