Eikebergveien 22 og 24, 1930 AURSKOG

**Landlig tun på 3,5 mål med 2 pene  
tømmerhus i sveitserstil, velholdt  
sjarm, stabbur og låve. Solrikt med  
idyllisk utsikt!**

Eikebergveien 22, 1930 AURSKOG      AURSKOG-HØLAND kommune  
# gnr. 204, bnr. 41

Befaringsdato: 29.01.2025      Rapportdato: 13.02.2025      Oppdragsnr.: 21410-1285      Referansenummer: CK6964  
Autorisert foretak: Rambøll Norge AS      Sertifisert Takstingeniør: Daniel Østbye

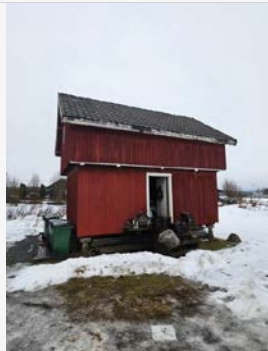
### Stabbur

| | <b>Vedlikehold</b><br>Det må påregnes en del vedlikehold og oppgradering, Utvendig fasade ink. tak og trapp er i dårlig stand.<br>Merk: Bygget er ikke tilstandsvurdert | |

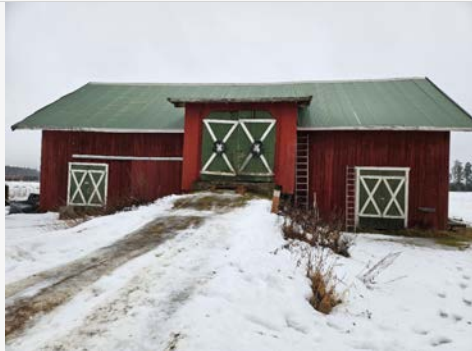
### Låve

| | <b>Vedlikehold</b><br>Det må påregnes en del vedlikehold og oppgradering av utvendig fasade. Innvendig er taket over stallen på vei ned. Fremtidig bruk av bygge vil ha betydning for omfanget av oppgradering og vedlikehold.<br>Merk: Bygget er ikke tilstandsvurdert | |
