# Tilstandsrapport

Enebolig

Valleveien 1561, 3967 STATHELLE

Befaringsdato: 18.06.2025

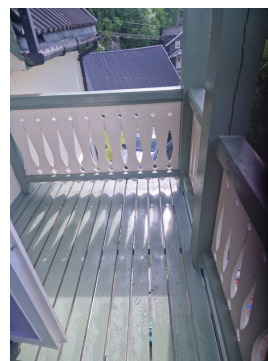
## ! TG 1 Balkonger, terrasser og rom under balkonger

Boligen har etablert balkong med adkomst fra soverom i 2. etasje. Gulv i impregneret trevirke. Rekkverk i malt trevirke. Synlig slitasje. Overflater med behov for oppgradering/maling. Balkong opphengt i vegg og bærende på pilarer/søyler i front.

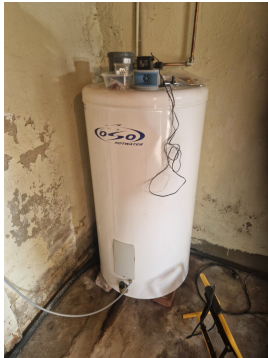
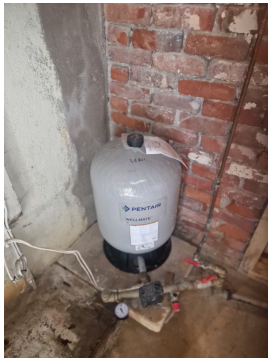
- Det er ikke behov for utbedringstiltak siden tanken fungerer i dag, men ut ifra alder kan skader plutselig oppstå på eldre tanker.
