Idrettsveien 21, 1920 SØRUMSAND

**Romslig og innholdsrik
familiebolig over 3 plan, med stor
hage, 2 bad og 7 soverom. Populær
beliggenhet nær sentrum!**

Nøkkelinformasjon	2
Om eiendommen	4
Tilstandsrapport	55
Egenerklæring	96
Nabolagsprofil	103
Matrikkelrapport	106
Kommuneplan	112
Ferdigattest tilbygg og påbygg 30.01.2020	113
Byggetillatelse 10.05.1957	115
Ferdigattest 24.01.2003	120
Byggetegninger fra 2014	121
Budskjema	133

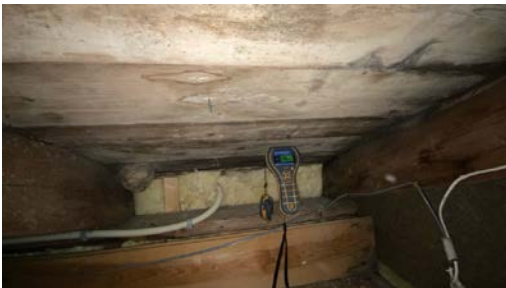
Målinger rundt pipe.
