# Tilstandsrapport

Enebolig

Beverstien 14, 3089 HOLMESTRAND

# gnr. 56, bnr. 74

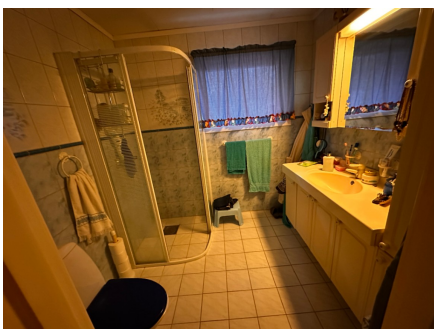
### ETASJE > BAD

Manglende dokumentasjon og utilstrekkelig utførelse medfører økt risiko for vannskader og følgeskader på omkringliggende konstruksjoner.

**Kostnadsestimat: 100 000 - 200 000**
