Beverstien 14, 3089 HOLMESTRAND

**Usjenert og solrikt på høyden –
fantastisk utsikt, fin planløsning
og stort potensial. Garasje, hage
og sol!**

Tilstandsrapport

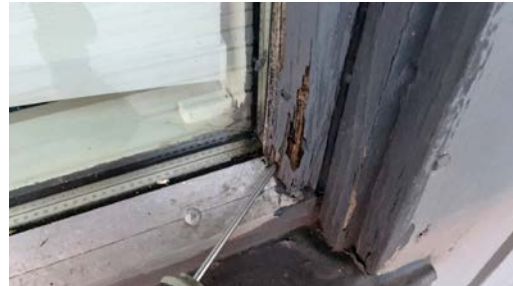
Råte i klemlist

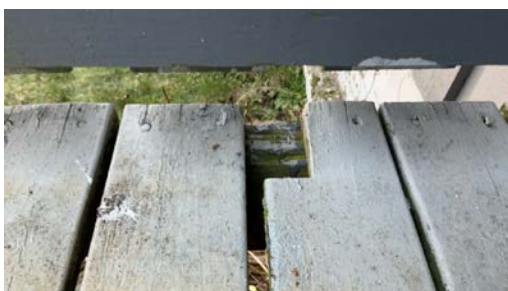
Det er registrert noen terrassebord uten full bredde i enden.

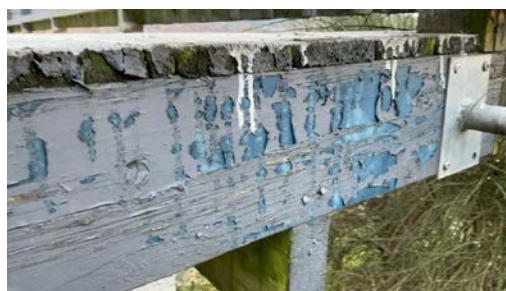
Det er registrert slitasje

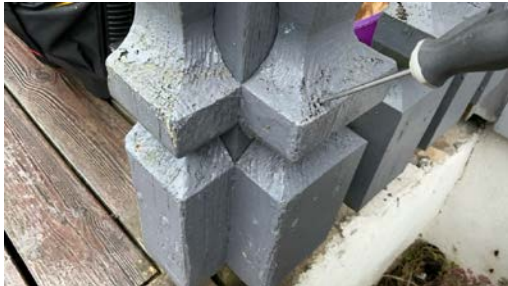
Noe råte i rekkverk

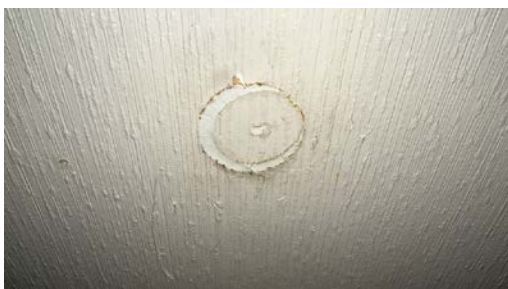
Tettet hull i stuevegg

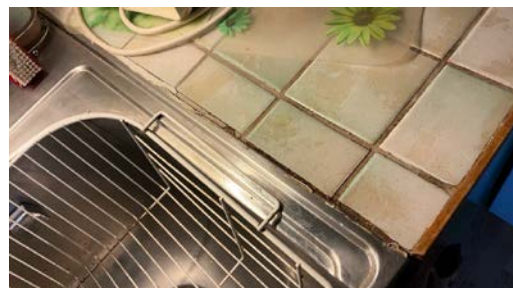
Det er registrert manglende eller oppsprukket fugemasse/silikon mellom benkeplate og vask.
