Tilstandsrapport

Enebolig

Flåttenlia 71 , 3925 PORSGRUNN

Rapportdato: 05.05.2026

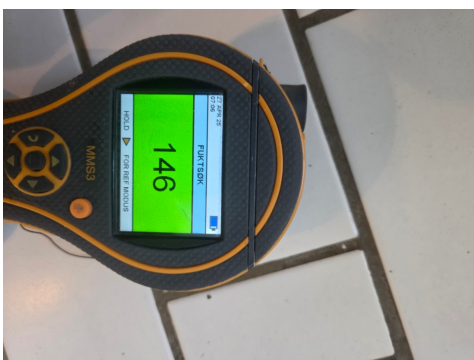
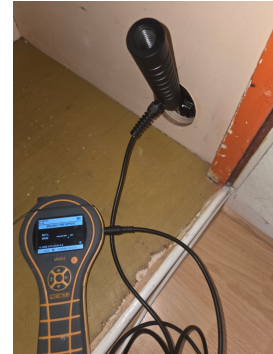
Det er foretatt kontrollmåling i våtsoner ved bruk av fuktindikator og hulltagning i vegg. Målingene viste ingen unormale fuktverdier. Manglende utslag på fuktmåling indikerer at det per kontrolltidspunkt ikke er tegn til fuktgjennomgang eller lekkasjer fra våtrommet til tilstøtende konstruksjoner. Dusjkabinett bidrar til å redusere vannbelastning på bygningskroppen.

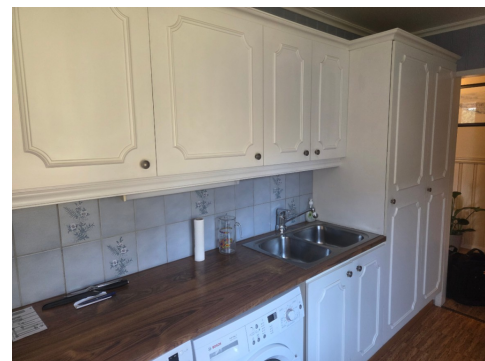
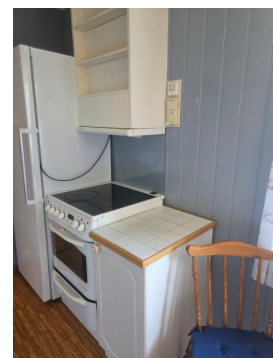
1. ETASJE > KJØKKEN

Kjøkkenet fremstår som funksjonelt med profilerte hvite fronter, laminat benkeplate og benkebeslag i stål. Fliser mellom skaper. Innredningen virker generelt i funksjonell stand. Under kjøkkenbenk er rørføringer og avløp synlige. Installasjonene fremstår som funksjonelle, men det anbefales jevnlig kontroll for eventuelle lekkasjer, spesielt i koblinger og slanger til oppvaskmaskin. Det er ikke observert synlige tegn til lekkasje i fremlagt materiale.
