Tegeveien 5, 4310 HOMMERSÅK

## Tilstandsrapport Eierskifte

Boligtype: Enebolig  
Byggeår: 1983  
BRA: 237 m<sup>2</sup>  
BRA-i: 237 m<sup>2</sup>

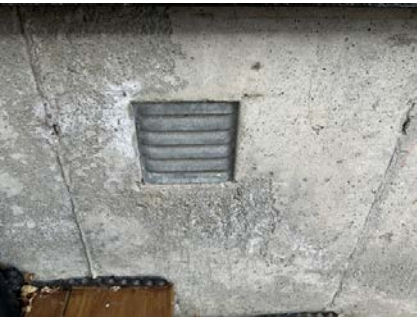
6.2 Grunnmur og fundament

brukstid på grunnmur. Grunnmur av betong eller blokker har en forventet levetid på 20-60 år.  
Anbefalte tiltak:  
For å hindre fuktinntrekk/frostspreng, anbefales en gjenpussing. Løpende observasjoner anbefales for å bekrefte eller avkrefte en negativ utvikling.

Foto viser avskalling rundt ventiller også observert stedvis på grunnmur. Stag som er ført gjennom grunnmuren er ikke innpusset.

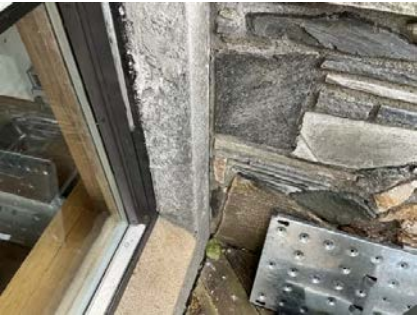
Rundt vinduer i kjeller er avskalling i grunnmuren påvist.

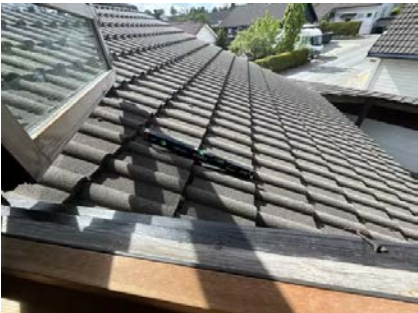
6.12 Utstyr på tak

Foto viser mindre mose på taket, kontroll indikerer ca 23 grader fall på taktekkingen, relativt ru takstein medfører vurdering om at det ikke er krav til snøfanger.

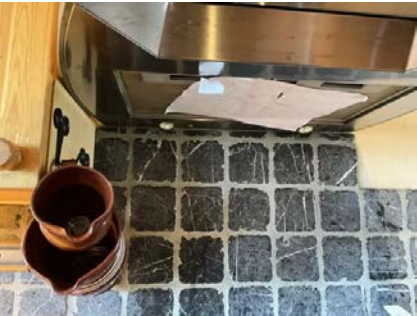
Foto viser mekanisk avtrekk, vifte vurderes å fungere ved test. Defekte lyst.

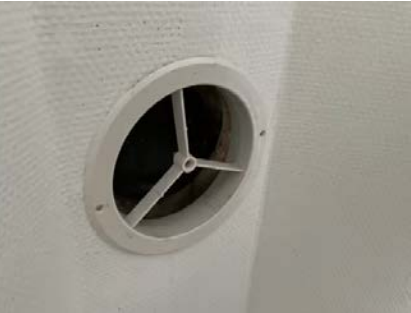
6.19 Avløpsrør

Foto viser avløpsrør av plast, eier har benyttet skru ventil som tildekning.

| Ved eventuelle oppgraderinger av våtrom/kjøkken vil det være hensiktsmessig å skifte avløpsrør. | |

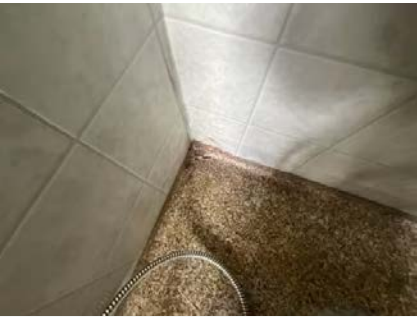
Foto viser utett membran sjikt i dusj på bad.

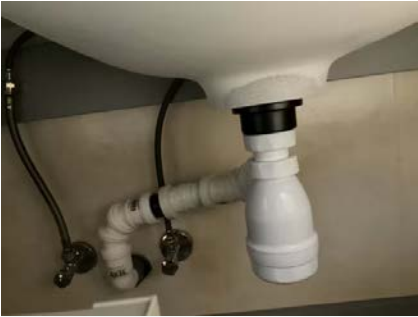
3. Manglende tetting rundt avløp under vask som kan medføre til at lekkasjevann ledes inn i lukket konstruksjon.

Foto viser manglende tetting rundt avløp vask.
