# Tilstandsrapport

Boligbygg med flere boenheter

Dælenenggata 40 E, 0567 OSLO

Befaringsdato: 22.04.2025

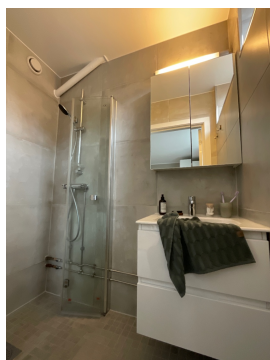
### 3 ETASJE > BAD

#### TG 2 Overflater vegger og himling
