# Kjørevegen 21

## 4362 VIGRESTAD

### Tilstandsrapport

### Eierskifte

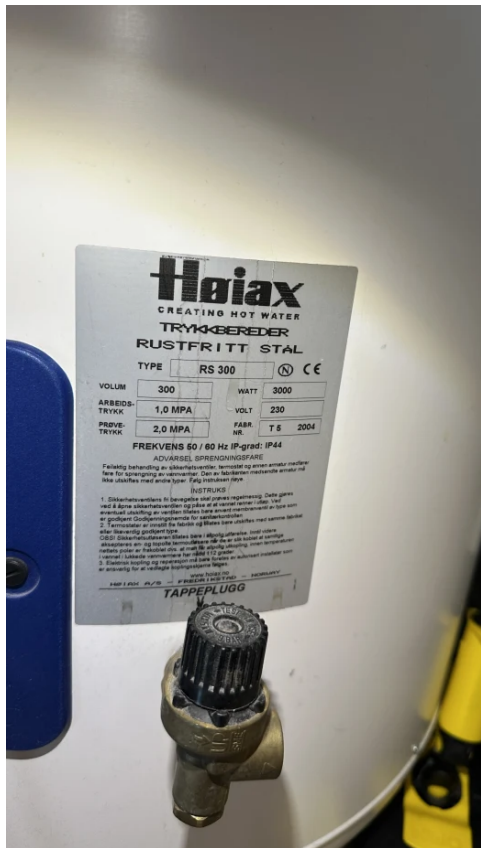
| <b>Oppsummering av varmtvannsbereder</b> | <b>TG-2</b> |
| <p>-Berederen er over 20 år har usikker rest levetid.</p> <p>-Manglende fast tilkobling.</p> <p>Utstyr sanitær installasjoner</p> <p>Normal levetid for v.v beredere elektrisk er 15 til 25 år.</p> <p>Normal levetid for blande ventil for beredere er 10 til 25 år.</p> | |

En utskifting av bereder som følge av oppnådd alder over 20 år er påregnelig.  
Montere fast tilkobling for å tilfredsstille dagens krav.
