Kjørevegen 21, 4362 VIGRESTAD

**Tiltalende, innholdsrik  
familiebolig  
Flott, opparbeidet og skjermet  
uteområde.**

**Salgsobjekt:** Enebolig  
**Eierform:** Eiet  
**Byggeår:** 2005  
**BRA-i/BRA Total** 185/244 kvm  
**Tomtstr.:** 771 m<sup>2</sup>  
**Soverom:** 4  
**Antall rom:** 6  
**Gnr./bnr.** Gnr. 107, bnr. 140  
**Oppdragsnr.:** 1403250292

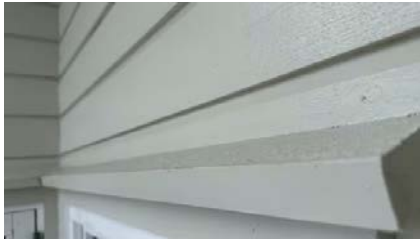
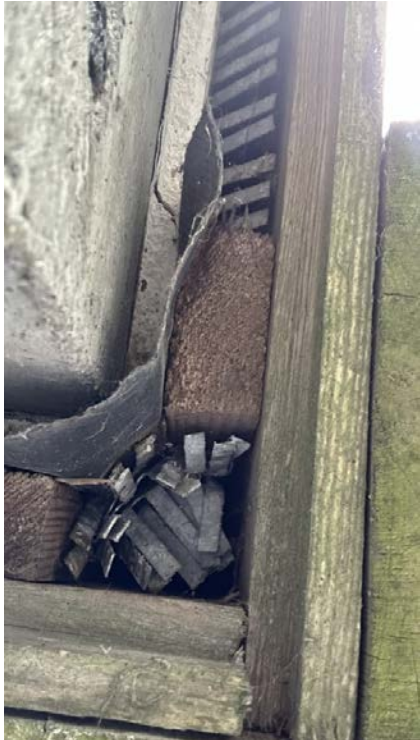
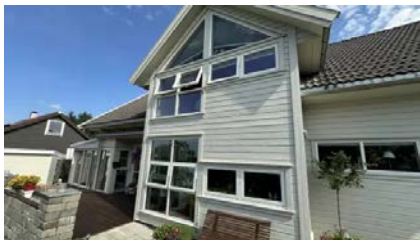
6.5 Yttervegger

- Det er enkelte steder noe liten avstand mellom kledning og terreng, dette øker fuktbelastningen på treverket og reduserer utluftingen bak kledningen. Anbefalt avstand er 15 cm.
- Mindre drens/luftespalter over vannbord dette øker fuktbelastningen, ingen registrert følgeskade.
- Utvendig kledning er stedvis spikret med maskin, og enkelte spikerhode står noe langt inn i treverket. Dette øker fuktbelastningen på treverket.
- Musetetting er enkelte steder ikke tilstrekkelig justert.
- Registrert svelling i mdf plate og variable fuktverdier i gulv omliggende stikkontakt i hagestue nord, anbefaler nærmere kontroll/utbedring av yttervegg. Tg:3.

Nærmere kontroll/utbedring av registrert fukt i yttervegg/gulv i hagestue.

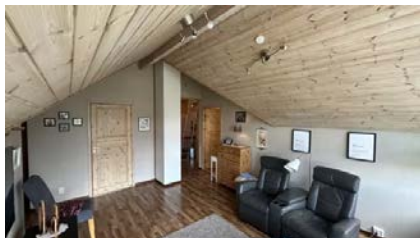
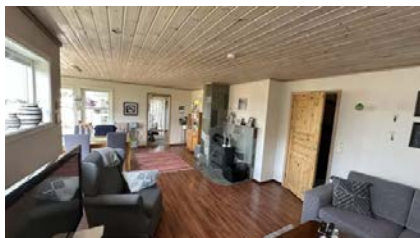
## 6.11 Etasjeskille og gulv på grunn

Ved enkel og vilkårlig nivellering registreres det høydeforskjell på mellom 0-10 mm avvik på total planhet.

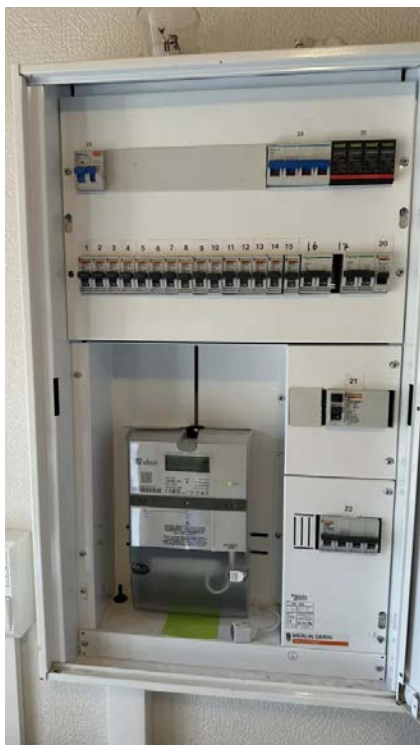
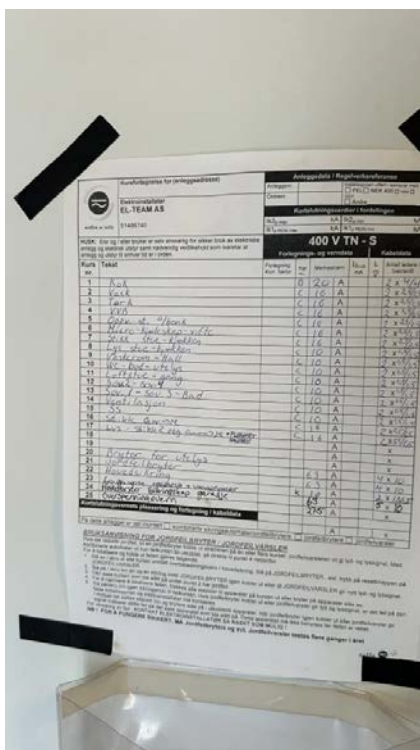
## 6.18 Elektrisk

Boligen har stedvis eldre el-anlegg uten dokumentasjon, og feil kan ikke utelukkes.

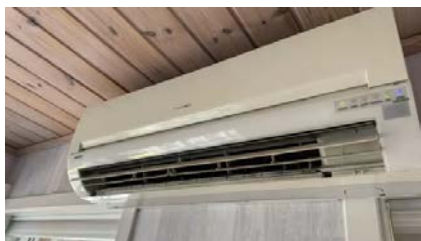
## 6.19 Varmesentral

| <p>Varmpumpe luft til luft, (produksjonsår 2005 ), ingen spesielle merknader registrert eller opplyst. Forventet levetid på en varmpumpe er ca 12 - 15 år. Med bakgrunn i alder vil det være risiko for feil på anlegget, eller at anlegget ikke fungerer optimalt, og som krever utbedring/utskifting.</p> <p>-Korrodering i utedel på balkong.</p> | |

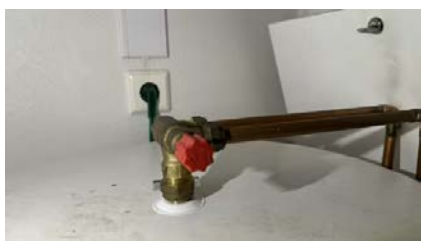
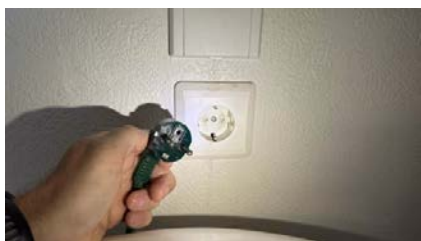
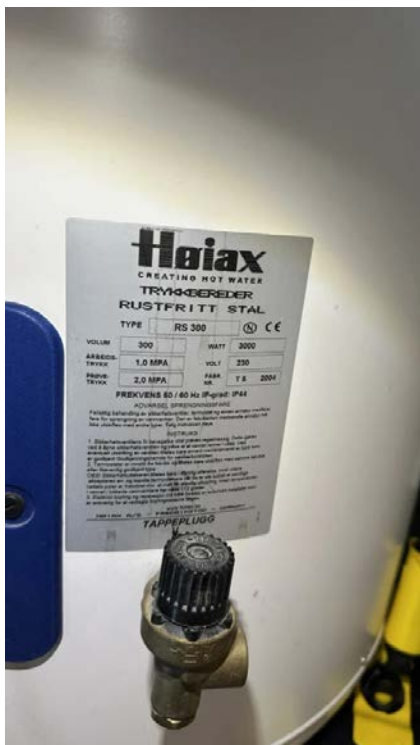
## 6.20 Varmtvannsbereder

| <b>Oppsummering av varmtvannsbereder</b> | <b>TG-2</b> |
| <p>-Berederen er over 20 år har usikker rest levetid.</p> <p>-Manglende fast tilkobling.</p> <p>Utstyr sanitær installasjoner</p> <p>Normal levetid for v.v beredere elektrisk er 15 til 25 år.</p> <p>Normal levetid for blande ventil for beredere er 10 til 25 år.</p> | |

En utskifting av bereder som følge av oppnådd alder over 20 år er påregnelig.  
Montere fast tilkobling for å tilfredsstille dagens krav.

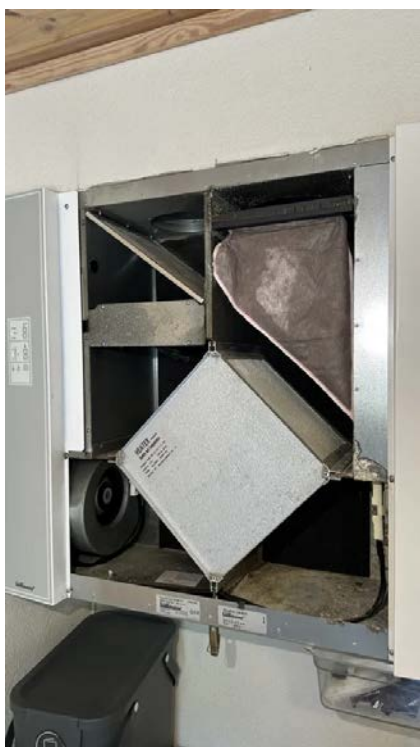
## 6.21 Ventilasjon

- Ulyd i aggregat, anbefaler nærmere kontroll av ventilasjon teknikker.
- Noe iring/korrodering i aggregat, dette skyldes trolig kondensering.
- Ingen utilstrekkelig luftutveksling registrert.
