# Tilstandsrapport

Enebolig

Elgtråkket 105, 2016 FROGNER

Befaringsdato: 09.04.2025

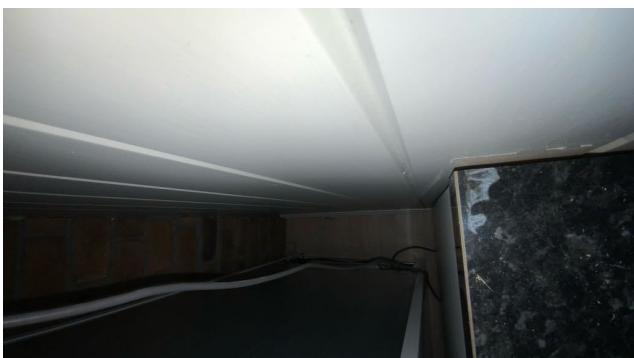
## 1. ETASJE > KJØKKEN

Kvik kjøkkeninnredning fra byggeår med hvite/slette fronter, laminat benkeplate med nedfelt benkebeslag og ett-greps blandebatteri. Integreert ovn, induksjonstopp og mekanisk avtrekk fra ventilator. Opplegg til oppvaskmaskin. Komfyrvakt bør opparbeides. Kjøkken vurderes å være i tilfredsstillende funksjonell stand med normal bruksslitasje og ingen unormale fuktverdier ble påvist i utsatte soner.

### ! TG 2 Overflater og innredning - avvik

- Tiltak:

Overflatebehandling er påregnelig.

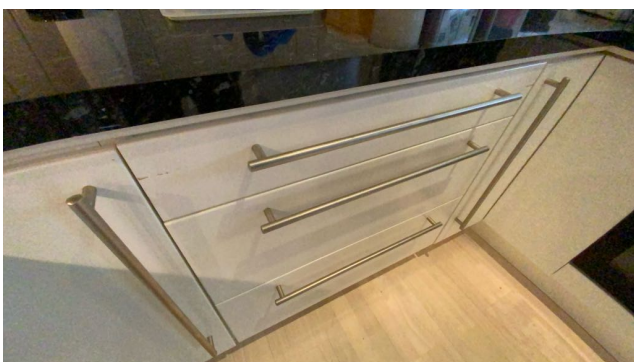
## 1. ETASJE > KJØKKEN

### ! TG 1 Avtrekk
