# Tilstandsrapport

Boligbygg med flere boenheter

Dælenenggata 40 A, 0567 OSLO

Befaringsdato: 13.02.2026

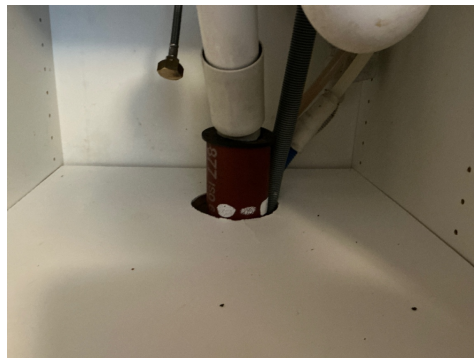
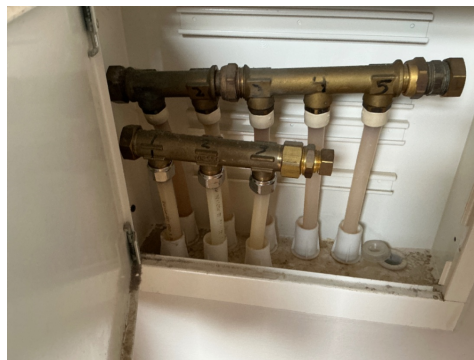
#### Konsekvens/tiltak

- Det bør foretas tiltak på anlegget som sikrer bedre løsning på eventuelt lekkasjevann fra rør i rør system.

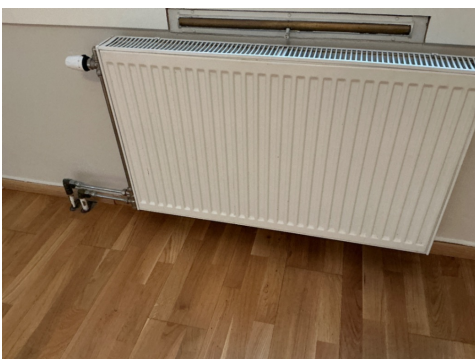
## TG IU Varmesentral

Det er installert fjernvarme, radiator.

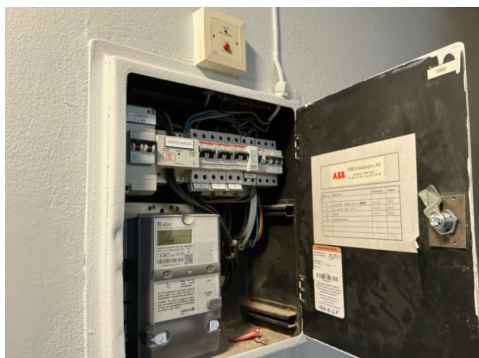
10. Er det tegn på at kabelinnføringer og hull i inntak og sikringsskap ikke er tette, så langt dette er mulig å sjekke uten å fjerne kapslinger?  
**Nei**
11. Finnes det kursfortegnelse, og er den i samsvar med antall sikringer?  
**Ja**
12. Foreta en helhetsvurdering av det elektriske anlegget, dets alder, allmenne tilstand og fare for liv og helse. Bør det elektriske anlegget ha en utvidet el-kontroll?  
**Ja Det anbefales at anlegget kontrolleres av autorisert foretak.**
