Fjelestadvegen 14, 4737 HORNNES

**Fjelestad. Unik utviklingseiendom  
på 2 558,5 daa med hyttetomter,  
landbruk, skog og jakt.**

Innhold

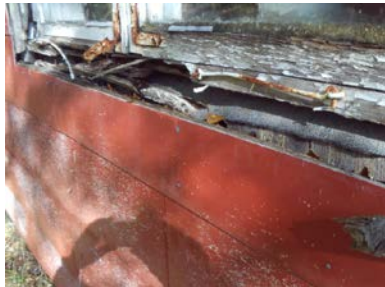
Vannbord er borte under vinduer.

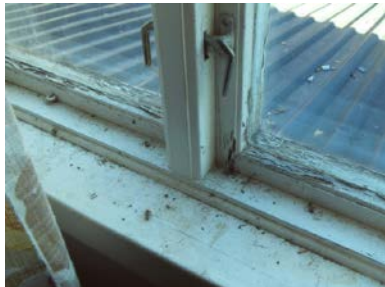
Ene vinduet på loftet.

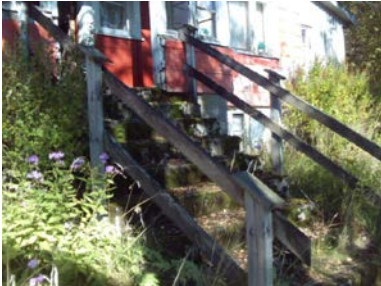
Trappen er mosegrodd og har en del sprekker og skader.

Deler av støpt trapp med rekkverk.

En del oppgraderinger av denne trappen må beregnes.

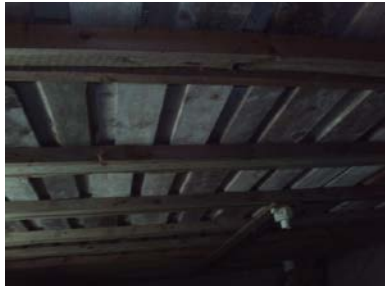
Stubbloft i mot grovkjeller.

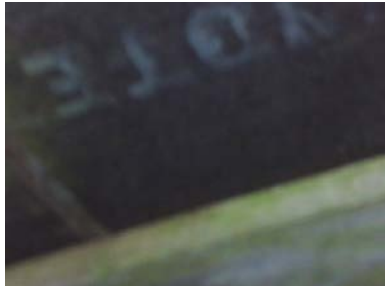
Deler av stubbloft under tilbygget del.

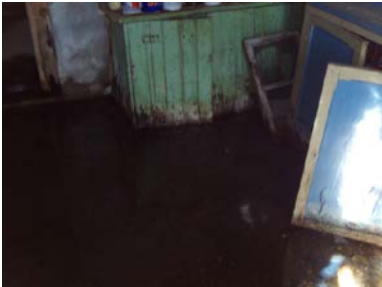
Det lå ca 20 cm vann i den laveste delen av grovkjeller på befaringen. Dette gjør at luftfuktigheten var høy og dermed skader på treverk og trapperom som er platekledd. Alt tyder på at det er svikt i drenering.

Større mengder vann på gulvet på befaringen.

Årsak til innsig av fuktighet må undersøkes nærmere og utebedres for å unngå større følgeskader på grunn av høy luftfuktighet i boligen. Se også punkt drenering.

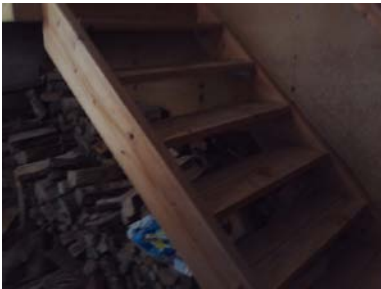
Enkel plassbygget trapp til kjeller

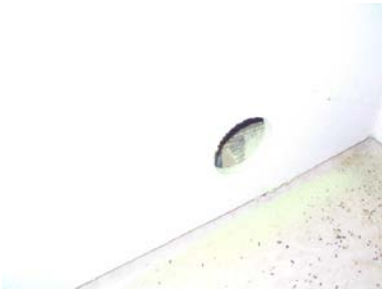
Dusjhørne er i mot to yttervegger. Ble foretatt hulltaking i fra vaskerommet i mot bad som ligger utenfor våtsonen uten noen unormale avvik i denne vegg.

Hulltaking i fra vaskerom i mot badet.

- Gjennomføre ytterligere undersøkelser og foreta utbedring av skade.

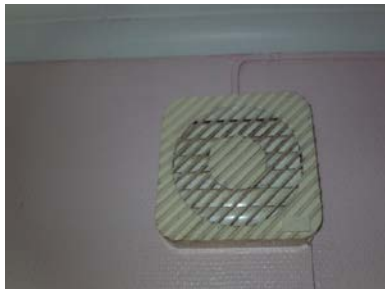
Vifte i ytterveggen.

- Det bør etableres tilfredsstillende tilluft til våtrom f.eks. luftespalte ved dør e.l.
- Over tid kan manglende tilluftsventilering resultere i mugg- og soppdannelse, spesielt på steder som ikke får god nok luftgjennomstrømning.

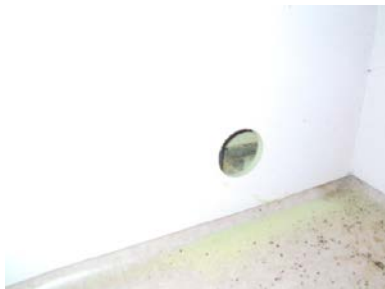
Hulltaking er foretatt i vegg mot bad, uten å påvise unormale forhold.

Hulltaking i vegg mot badet.

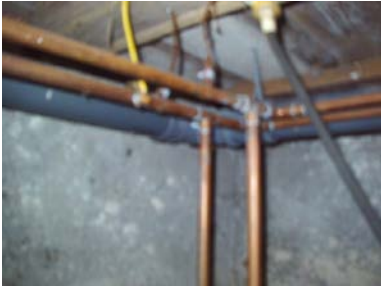
Deler av røropplegget i grovkjeller.

- Anlegget må sjekkes av fagperson, som må utføre eventuelle tiltak på anlegget.
- I forbindelse med oppgradering av våtrom vil det være naturlig med utskiftning av rør.
