Fjelestadvegen 14, 4737 HORNNES

**Fjelestad. Unik utviklingseiendom  
på 2 558,5 daa med hyttetomter,  
landbruk, skog og jakt.**

Velkommen .....2  
Om eiendommen .....20  
Tilstandsrapport .....38  
Forbrukerinformasjon ..... 140  
Budskjema ..... 141

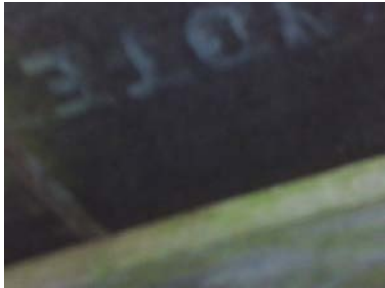
Deler av stubbloft under tilbygget del.

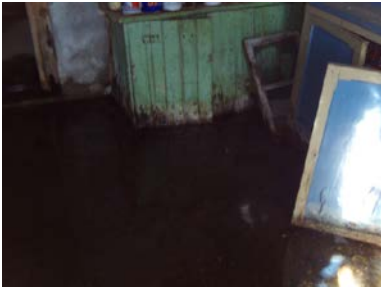
Det lå ca 20 cm vann i den laveste delen av grovkjeller på befaringen. Dette gjør at luftfuktigheten var høy og dermed skader på treverk og trapperom som er platekledd. Alt tyder på at det er svikt i drenering.

Større mengder vann på gulvet på befaringen.

Årsak til innsig av fuktighet må undersøkes nærmere og utebedres for å unngå større følgeskader på grunn av høy luftfuktighet i boligen. Se også punkt drenering.

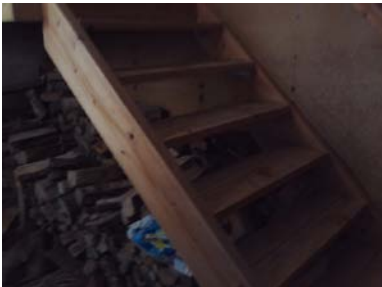
Enkel plassbygget trapp til kjeller
