Fjelestadvegen 14, 4737 HORNNES

**Fjelestad. Unik utviklingseiendom  
på 2 558,5 daa med hyttetomter,  
landbruk, skog og jakt.**

Velkommen .....2  
Om eiendommen .....20  
Tilstandsrapport .....38  
Forbrukerinformasjon ..... 144  
Budskjema ..... 145

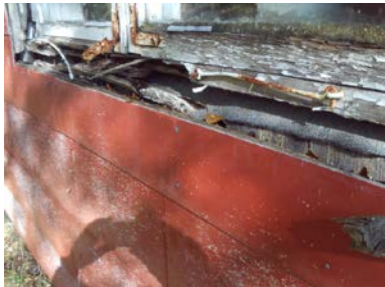
Vannbord er borte under vinduer.

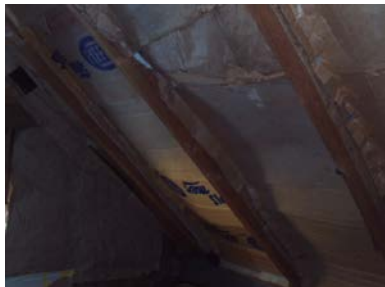
Deler isolert uten lufting i mellom undertak og isolasjon

Tilbygget del har en lukket takkonstruksjon som dermed ikke kunne vurderes. Anbefaler at det blir laget til en inspeksjonsluke for mulighet for kontroll av dette arealet ved jevne mellomrom.

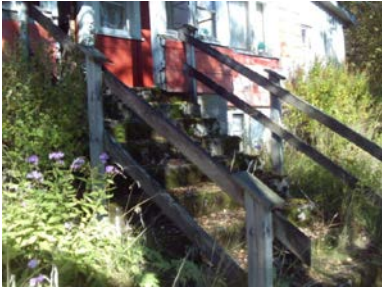
- Konsekvens/tiltak**
- Rekkverket er såpass lavt at det på grunn av sikkerhetsmessige forhold anbefales økning av høyde.
  - Tiltak:

Deler av støpt trapp med rekkverk.

En del oppgraderinger av denne trappen må beregnes.

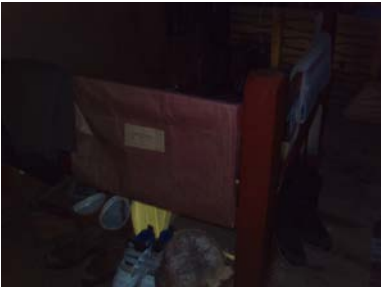
- Åpninger er såpass store at det ut ifra sikkerhetsmessige forhold anbefales å lage mindre åpninger.
- Rekkverket er såpass lavt at det på grunn av sikkerhetsmessige forhold anbefales økning av høyde.
- Håndløper bør monteres, men det var ikke krav på byggetidspunktet.
- Rekkverk må monteres for å lukke avviket.

Lav høyde rekkverk på loftet

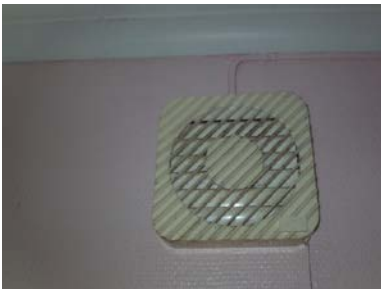
- Over tid kan manglende tilluftsventilering resultere i mugg- og soppdannelse, spesielt på steder som ikke får god nok luftgjennomstrømning.

Vifte i ytterveggen.

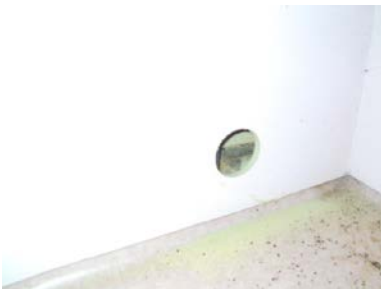
Hulltaking er foretatt i vegg mot bad, uten å påvise unormale forhold.

Hulltaking i vegg mot badet.

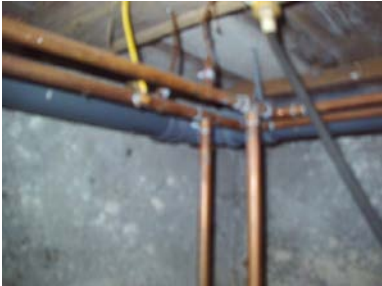
- Mer enn halvparten av forventet brukstid er passert på innvendige vannledninger.
- Vannet var avstengt på befaringen og ble dermed ikke funksjonstestet. Årsaken til at det var stengt var ikke kjent for undertegnende.

Deler av røropplegget i grovkjeller.

- Konsekvens/tiltak**
- Anlegget må sjekkes av fagperson, som må utføre eventuelle tiltak på anlegget.
  - I forbindelse med oppgradering av våtrom vil det være naturlig med utskiftning av rør.
