# Tilstandsrapport

Enebolig

Hulderveien 2, 8028 BODØ

Befaringsdato: 19.08.2025

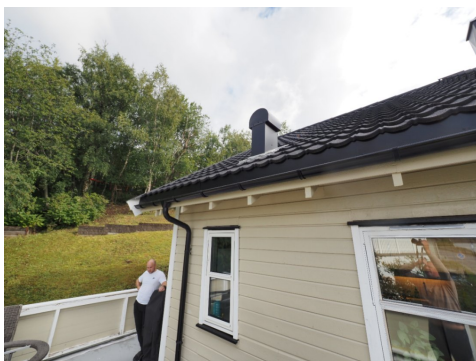
## ! TG 2 Veggkonstruksjon

Bindingsverks konstruksjon fra byggeår og stående bordkledning. Antatt isolert etter datidens krav og byggeskikk.

Det er påvist spredte råteskader i bordkledningen.

Råteskadet trekledning må skiftes ut.

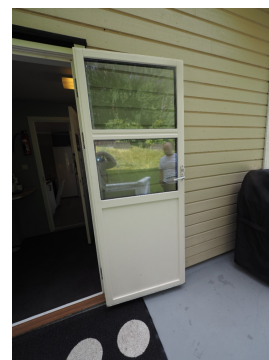
## ! TG 1 Dører

Malt ytterdør, bodddør og altandør. Dører fremstår med naturlig slitasje og ut fra alder må der påregnes jevnlig vedlikehold slik som smøring/ justering av hengsler, samt maling av karm etc.

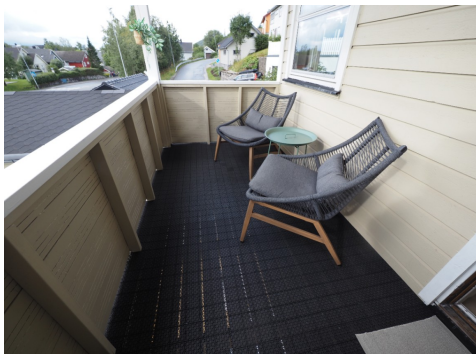
## ! TG 1 Balkonger, terrasser og rom under balkonger

Balkong etablert over boder. Bygget med malt polyester. Eldre. Flatt konstruksjon med ensidig fall. Konstruksjonen er lukket, og det er ikke kjent hvordan oppbyggingen er utført. Erfaringsmessig betraktes slike konstruksjoner som fuktrisikokonstruksjoner. TGIU er valgt for å belyse risiko, selv om det ikke ble observert skader eller symptomer på skader. Balkoner er på ca 35m<sup>2</sup>

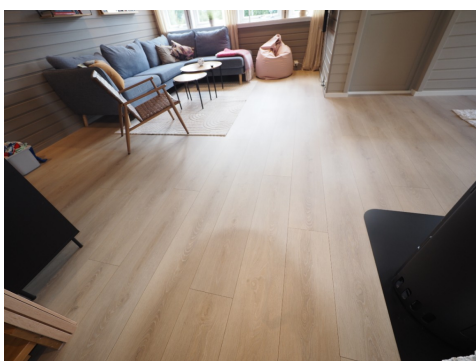
### ! TG 1 Overflater

Normal bruks slitasje utifra alder og bruk. Denne rapport har ikke tatt mål av seg å kommentere kosmetiske avvik på overflater. Det er gjort noe oppgradering på vegger og gulv senere år.

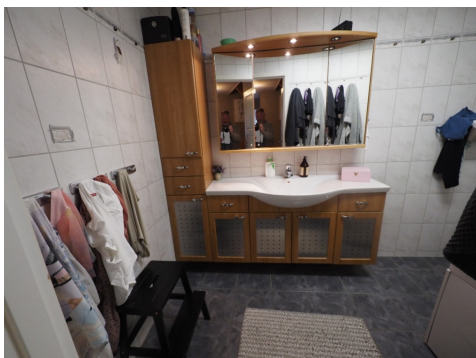
### ! TG 1 Sanitærutstyr og innredning

Servant i innredning, wc og badekar. Naturlig bruksslitasje på innredning og utstyr. Funksjonen er ivaretatt og eventuell utskifting blir pga kosmetiske forhold

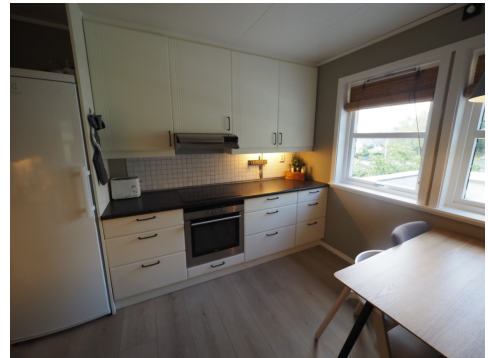
Kjøkken litt slitt på utsatte plasser.

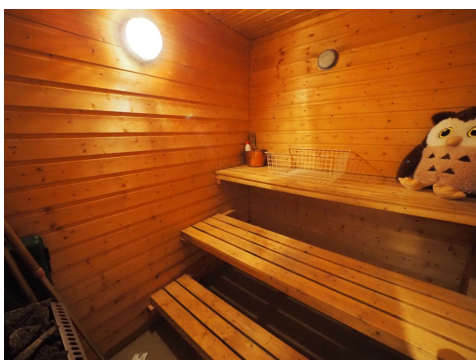
#### ! TG 1 Overflater og konstruksjon

Badstue fra byggeår med belegg på gulv og granpanel på vegger, med benker og el-ovn

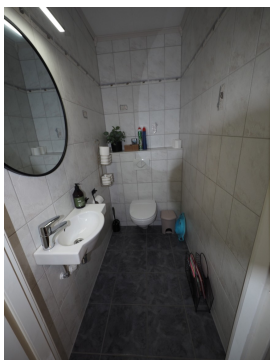
### 1.ETG > WC

Wc-rom med fliser på gulv med gulvvarme og fliser på vegger, wc på vegg og servant på vegg.

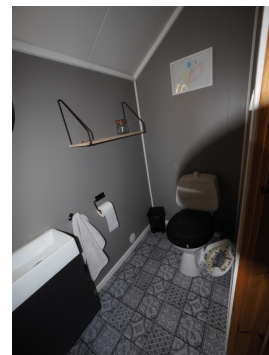
### LOFT > WC

Wc-rom på loft med belegg på gulv og våtroms tapet på vegger, wc og servant på vegg. Servant av nyere dato eldre wc.
