Hulderveien 2, 8028 BODØ

**Mørkved – Attraktiv og innholdsrik  
enebolig | Oppgradert senere år |  
Barnevennlig | Garasje | Badstue |  
Solrikt**

# Tilstandsrapport

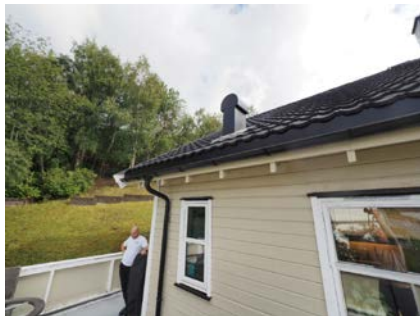
## TG 2 Veggkonstruksjon

Bindingsverks konstruksjon fra byggeår og stående bordkledning. Antatt isolert etter datidens krav og byggeskikk.

Det er påvist spredte råteskader i bordkledningen.

Råteskadet trekledning må skiftes ut.

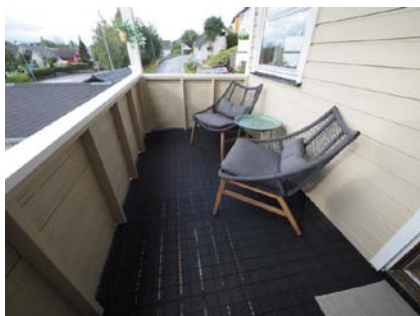
### TG 1 Overflater

Normal bruks slitasje utifra alder og bruk. Denne rapport har ikke tatt mål av seg å kommentere kosmetiske avvik på overflater. Det er gjort noe oppgradering på vegger og gulv senere år.

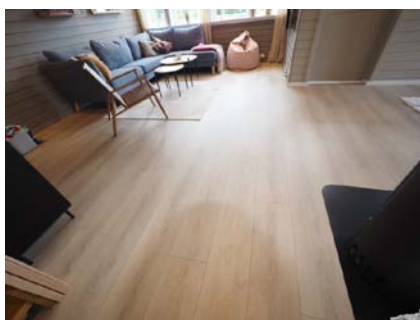
### TG 1 Etasjeskille/gulv mot grunn

Etasjeskillere utført i trekonstruksjoner. Etasjeskillere fremstår i normal forventet stand på bakgrunn av visuelle observasjoner og ved bruk av nivelleringsutstyr. Det er ikke hensyntatt kosmetiske forhold, men det er selve konstruksjonselementet som sådan som er observert. Noen skjevheter er tilstede, men disse er innenfor akseptnivå som må kunne være å anse som normalt på grunnlag av byggemåte og alder. Trebjelkelag vil alltid være omfattet av noen mindre skjevheter over tid uten at dette nødvendigvis er en skade / skadesymptom. Noe knirk registrert.

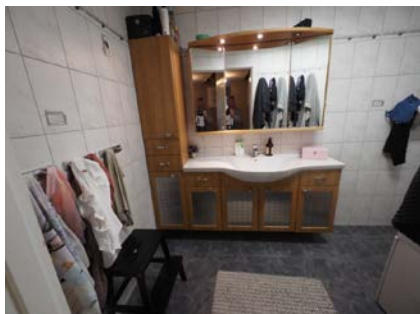
### ! TG 1 Sanitærutstyr og innredning

Servant i innredning, wc og badekar. Naturlig bruksslitasje på innredning og utstyr. Funksjonen er ivaretatt og eventuell utskifting blir pga kosmetiske forhold

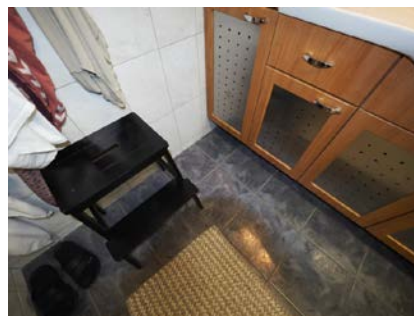
### ! TG IU Fukt i tilleggende konstruksjoner

Alle boliger og senere byggearbeider på boligen som er søknadspliktige, skal avsluttes med ferdigattest. Ved ferdigattest skal de ansvarlige firmaene ha gitt sine samsvarserklæringer og kontrollerklæringer på at deres arbeid er utført i henhold til lov, forskrift og tillatelser. Firmaene som erklærer ansvar i en byggesak skal ha tilstrekkelige kvalifikasjoner, blant annet utdanning og praksis, til de oppgavene de erklærer ansvar for. Ferdigattesten skal være en bekreftelse på at arbeidene er utført i henhold til regelverket, og i utgangspunktet vil ferdigattesten være dokumentasjon på faglig god utførelse. Det er fremlagt ferdigattesten på boligen. På bakgrunn av fremlagt ferdigattesten visuell undersøkelse og fuktmåling/fuktsøk er det ikke utført hulltaking i vegg mot dette våtrommet.
