# Tilstandsrapport

Enebolig

Buråkevegen 10 , 6652 SURNADAL

Befaringsdato: 19.03.2026

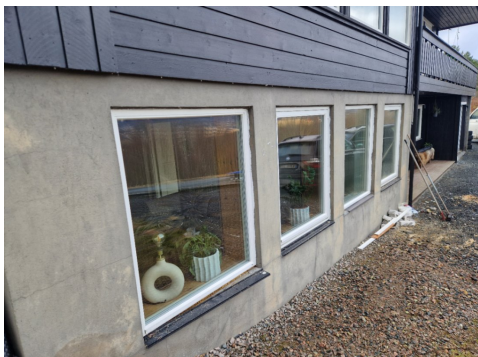
- Det er påvist avvik rundt innsettsdetaljer.

Løse beslag kan føre til økt risiko for vanninntrenging i konstruksjonen, noe som over tid kan gi fuktskader, råte og redusert levetid på bygningsdeler. Vannbrett i treverk er mer utsatt for værpåvirkning og kan ved manglende vedlikehold føre til oppsprekking, råte og videre fuktbelastning på tilstøtende konstruksjoner.

Beslagene ved kjellervinduene bør festes på nytt eller skiftes ut for å sikre tilstrekkelig tetthet mot fuktinntrenging. Det anbefales samtidig å kontrollere tilstanden rundt vinduene for eventuelle følgeskader. Toppmonterte vannbrett av treverk bør vurderes erstattet med mer bestandige materialer.

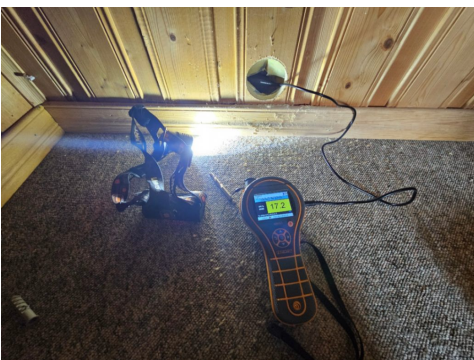
Hulltaking er foretatt og det ble avdekket forhøyet fuktnivå i utført trevegg på mur. Hulltaking er en stikk kontroll ett sted. Kontrollen kan ikke utelate fuktskader andre steder i rommet.

- Det er gjennom hulltaking påvist høyt fuktnivå inne i trekonstruksjonen i hulltakingen, men ikke påvist fuktskader i dette området. Høy luftfuktighet kan over tid føre til muggvekst eller svertning av materialer. Samtidig kan materialer og konstruksjoner bli ødelagt.

- Det påviste fuktnivå gir grunn til å overvåke konstruksjonen jevnlig for å se utvikling over tid, og eventuelt foreta tiltak for å unngå fuktskader.
