Tilstandsrapport

Enebolig

Buråkevegen 10 , 6652 SURNADAL

Befaringsdato: 19.03.2026

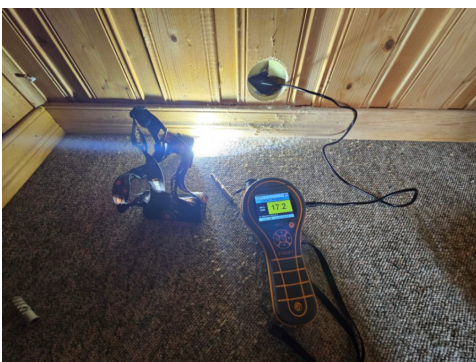
Hulltaking er foretatt og det ble avdekt forhøyet fuktnivå i utforet trevegg på mur. Hulltaking er en stikk kontroll ett sted. Kontrollen kan ikke utelate fuktskader andre steder i rommet.

- Det er gjennom hulltaking påvist høyt fuktnivå inne i trekonstruksjonen i hulltakingen, men ikke påvist fuktskader i dette området. Høy luftfuktighet kan over tid føre til muggvekst eller sverting av materialer. Samtidig kan materialer og konstruksjoner bli ødelagt.

- Det påviste fuktnivå gir grunn til å overvåke konstruksjonen jevnlig for å se utvikling over tid, og eventuelt foreta tiltak for å unngå fuktskader.

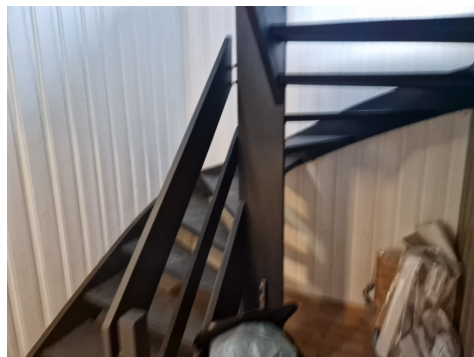
! TG 1 Innvendige trapper

Boligen har malt tretrapp.

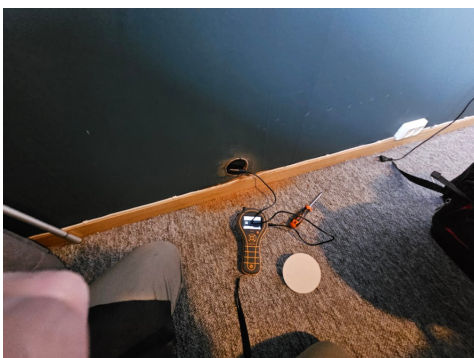
2. ETASJE > BAD

Hulltaking er foretatt og ingen unormale forhold er avdekt. Hulltaking er en stikk kontroll ett sted. Kontrollen kan ikke utelate fuktskader andre steder i rommet.

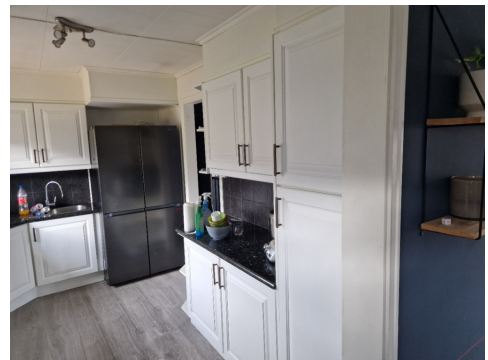
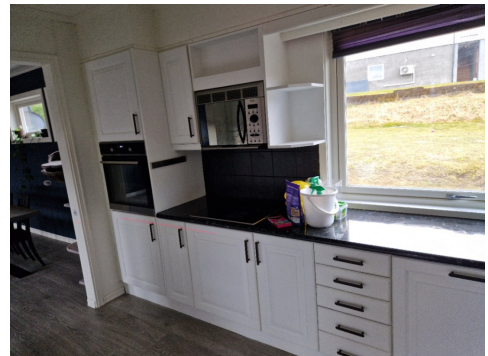
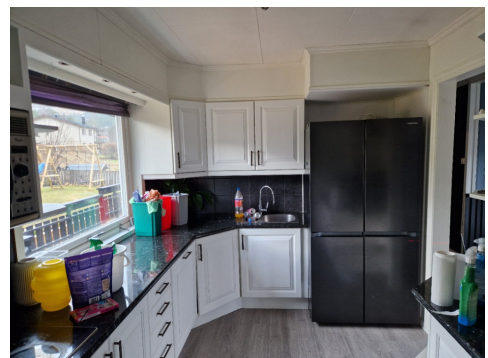
2. ETASJE > KJØKKEN

Gulvet er belagt med laminat. Veggene er kledd med malte plater. Det innvendige taket er lagt med tak-ess eller tilsvarende. Kjøkkenet har en hvit kjøkkeninnredning som går over 3 vegger. Innredning er av skap og skuffer med profilerte fronter. Det er en steinbenkeplate med nedfelt vask og platetopp. Kjøkkenet er utstyrt med integrert stekeovn, mikrobølgeovn, og oppvaskmaskin. Utstyret er ikke funksjons-testet.

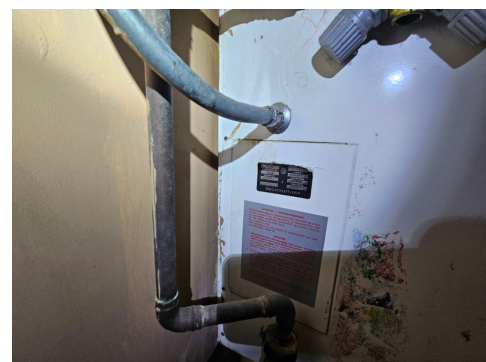
- Det er ikke behov for utbedringstiltak siden tanken fungerer i dag, men ut ifra alder kan skader plutselig oppstå på eldre tanker.
