Buråkvegen 10, 6652 SURNADAL

Befaringsdato: 19.03.2026

Rapportdato: 26.03.2026

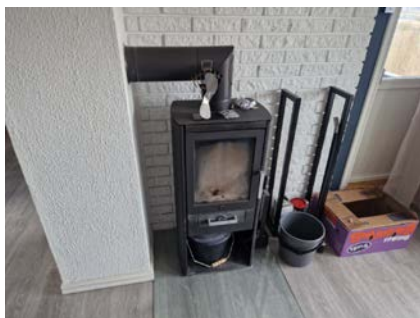
TG 2 Rom Under Terreng

Hulltaking er foretatt og det ble avdekt forhøyet fuktnivå i utforet trevegg på mur. Hulltaking er en stikk kontroll ett sted. Kontrollen kan ikke utelate fuktskader andre steder i rommet.

- Det er gjennom hulltaking påvist høyt fuktnivå inne i trekonstruksjonen i hulltakingen, men ikke påvist fuktskader i dette området. Høy luftfuktighet kan over tid føre til muggvekst eller sverting av materialer. Samtidig kan materialer og konstruksjoner bli ødelagt.

- Det påviste fuktnivå gir grunn til å overvåke konstruksjonen jevnlig for å se utvikling over tid, og eventuelt foreta tiltak for å unngå fuktskader.

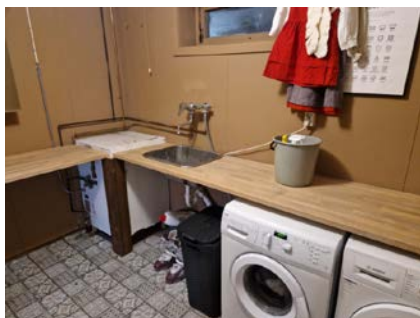
1. ETASJE > VASKEROM

TG 0 Tilliggende konstruksjoner våtrom

Hulltaking er foretatt og ingen unormale forhold er avdekt. Hulltaking er en stikk kontroll ett sted. Kontrollen kan ikke utelate fuktskader andre steder i rommet.

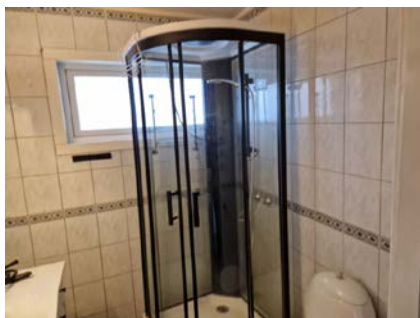
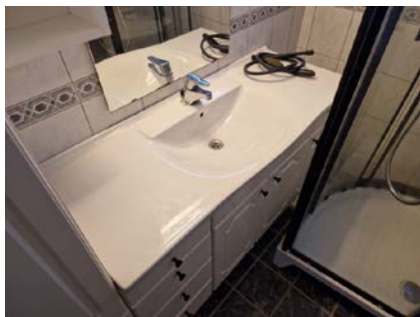
2. ETASJE > BAD

Tilleggende konstruksjoner våtrom

Hulltaking er foretatt og ingen unormale forhold er avdekt. Hulltaking er en stikk kontroll ett sted. Kontrollen kan ikke utelate fuktskader andre steder i rommet.

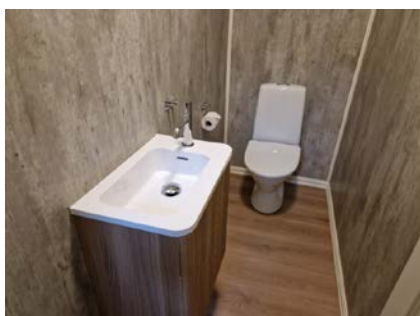
TG 2 Vannledninger
