Tilstandsrapport

Enebolig

Odins gate 19 , 5531 HAUGESUND

Befaringsdato: 14.01.2025

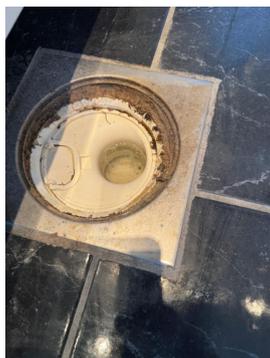
1. ETASJE(TO NIVÅ) > BAD

! TG 1 Sanitærutstyr og innredning

Det er utført hulltaking mot våt sone, og det er ikke indikert avvik i vegg.
