# TILSTANDSRAPPORT

Tomannsbolig

Nipefjellet 11

30.05.2025

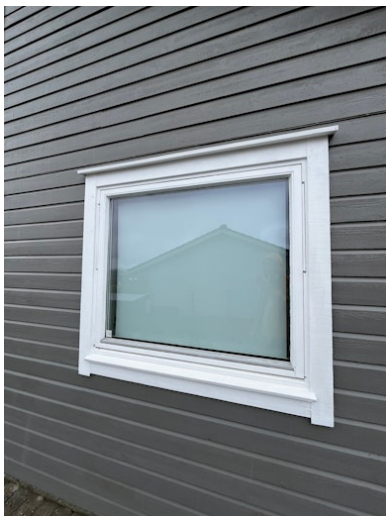
Det er observert på befaringen bruk av impregnerte materialer. Det ble ikke avdekket vesentlige skader eller avvik utover normal slitasje. Kun behov for normalt periodisk intervall for vedlikehold.

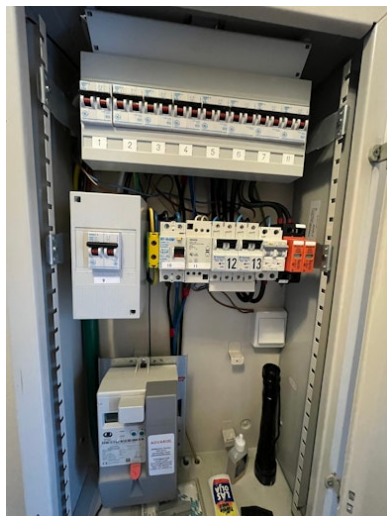
Det elektriske anlegget er ikke Tilstandsgrad-vurdert da undertegnede ikke innehar den faglige kompetansen for vurdering av dette i henhold FEK §9 (Forskrift om elektroforetak og kvalifikasjonskrav for arbeid knyttet til elektriske anlegg og elektrisk utstyr).

Det er likevel foretatt en enkel vurdering av anlegget basert på selgers informasjon og besiktelse av synlige deler i boligen. Undersøkelsen er basert på spørsmål og punkter fra forskriften Tryggere Bolighandel som ble vedtatt 01.01.2022.
