# Tilstandsrapport

Boligbygg med flere boenheter

Wergelands vei 23, 3613 KONGSBERG

Befaringsdato: 22.08.2025

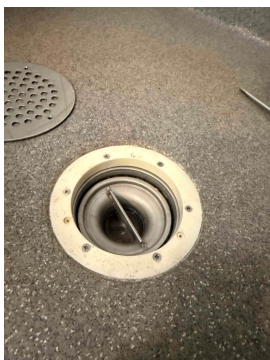
ETASJE > BAD

##### Vurdering av avvik:

- Det er påvist at gulvoverflaten har sprekker.

Det er påvist glippe/sprekk i skjøten på belegget i dusjonene.

Basert på badets alder anbefales montering av tett dusjkabinett for å redusere fuktbelastningen i dusjsjonen.

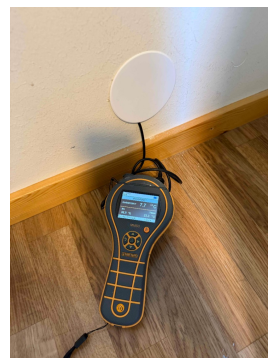
KJØKKEN

Bunnsvill og stendere er av stål. Hulltaking er foretatt uten å påvise unormale forhold. Hulltaking er foretatt ved/i soverom.

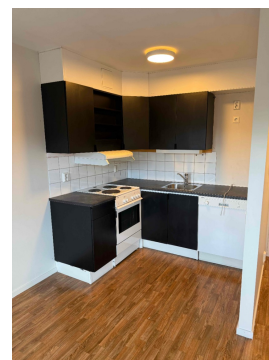
Bildet viser ny taklampe
