# Tilstandsrapport

Tomannsbolig

Siggerudhagan 131C, 2080 EIDSVOLL

Befaringsdato: 30.04.2024

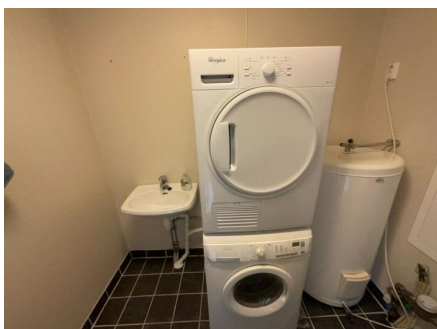
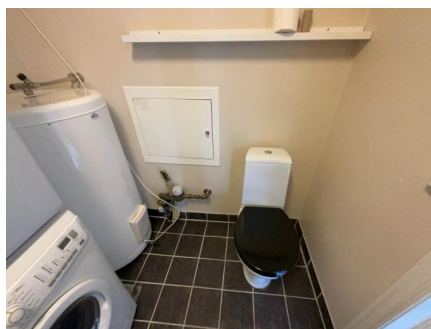
### 1 ETASJE > VASKEROM

Vaskerom med flisbelagt gulv med varmekabler, malte flater på vegger. Toalett, servant, VVB og opplegg for vaskemaskin.

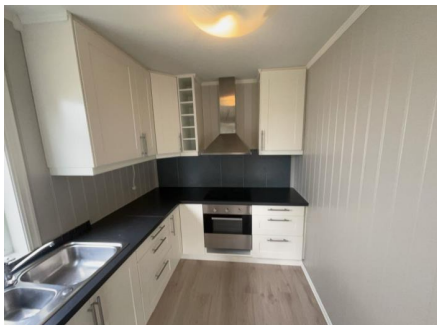
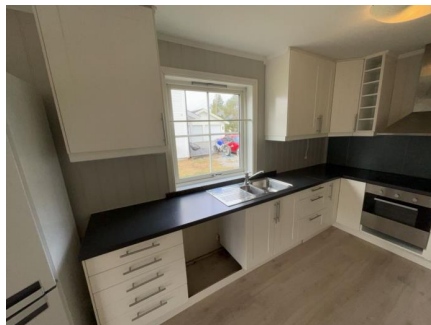
## 1 ETASJE > KJØKKEN

### ! TG 1 Overflater og innredning

Hvitt profilert kjøkken med laminert benkeplate. Lys mellom over og underskap. Integrert keramisk koketopp og komfyr. Oppvaskkum og opplegg for oppvaskmaskin.
