# Tilstandsrapport

Enebolig

Ørakerstien 4 A, 0284 OSLO

Befaringsdato: 15.04.2024

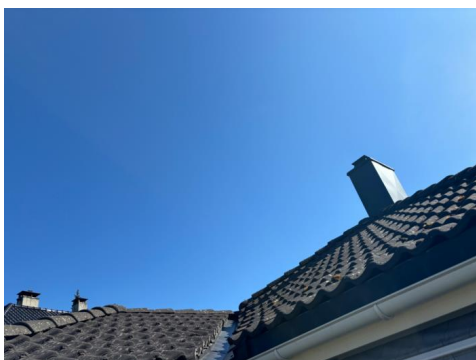
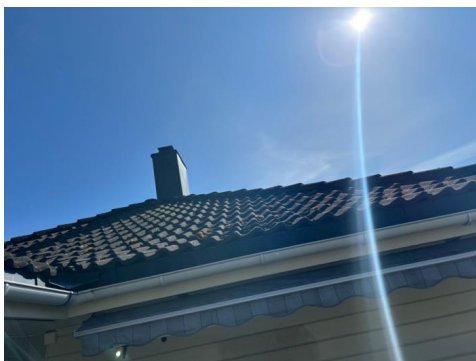
### ! TG 2 Nedløp og beslag

Takrenner, nedløp og beslag er av type stål antatt fra byggeåret. Det bemerkes at kontrollen ble utført fra bakkenivå. Ingen store unormale avvik ble observert foruten normal bruksslitasje. Det var oppholdsvær på befaringsdagen slik at renner og nedløpsfunksjon er vanskelig å stadfeste med sikkerhet.

- Det er ikke tilfredsstillende bortledning av vann fra taknedløp ved grunnmur.
- Mer enn halvparten av forventet brukstid er passert på renner/nedløp/beslag.
- Det er avvik:

- Tiltak:
- Det må foretas tiltak for å lukke avviket.
- Det bør lages system for bortledning av vann fra taknedløp ved grunnmur.

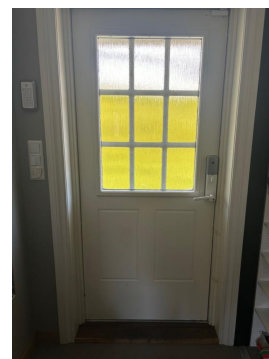
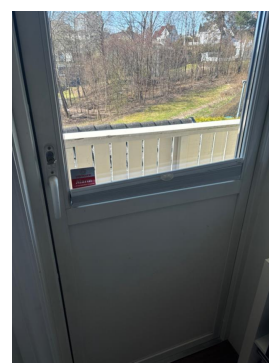
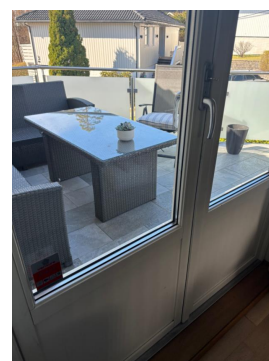
## ! TG 2 Vinduer

Bygningen har malte trevinduer med 2-lags glass.

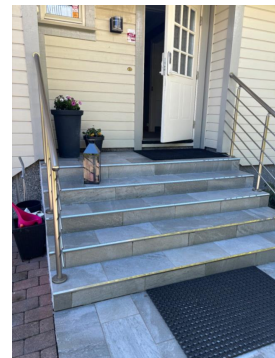
## ! TG 1 Utvendige trapper

Utvendig adkomstrapp.

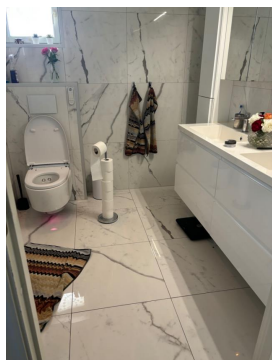
#### TG 2 Overflater vegger og himling

- Det er vindu/dør med ikke fuktbestandige materialer i våtsonen (ved vask, dusj, badekar, osv.), løsningen eller byggematerialet er uegnet
- Det er avvik:

Lokale utbedringer/tiltak.

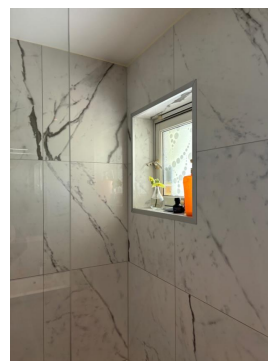
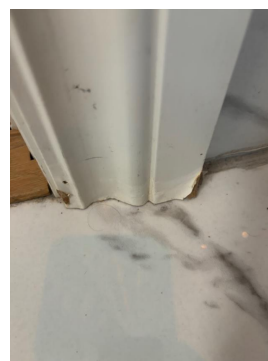
#### TG 3 Overflater Gulv

- Det er påvist avvik i krav til høydeforskjell/fall-løsning på våtrommet.
- Målinger viser at det ikke er fall til sluk (motfall).

- Våtrommet fungerer med dette avviket.
- Det må foretas utbedring av avviket.

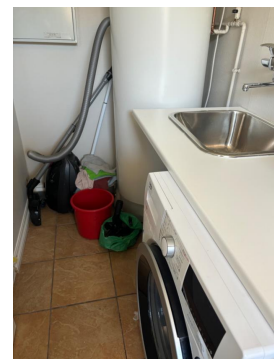
#### ! TG 2 Overflater vegger og himling

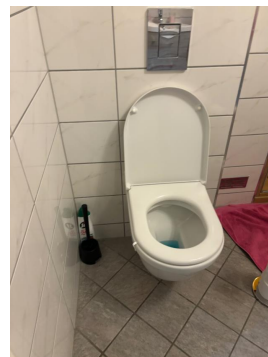
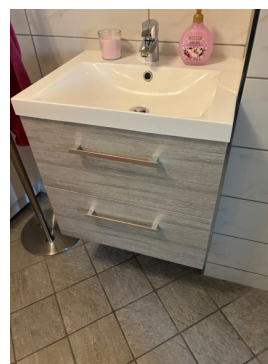
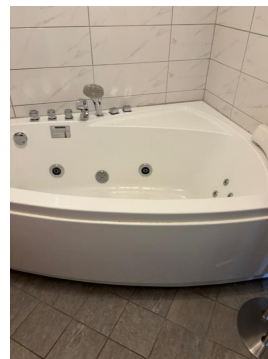
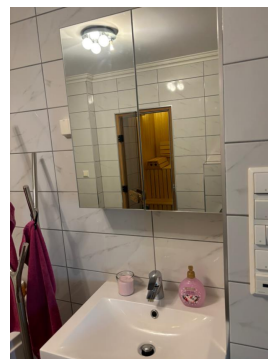
### ! TG 1 Sanitærutstyr og innredning

Speilskap og servantskap.  
Vegghengt-toalett, servant og boblebadekar.

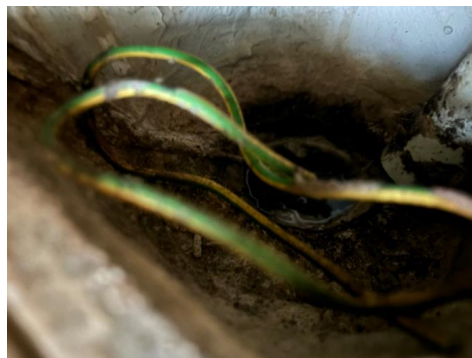
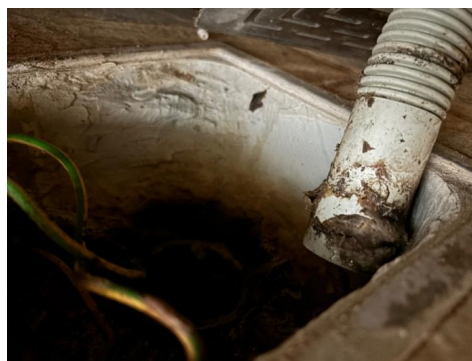
- Mer enn halvparten av forventet brukstid er passert på membranløsningen.
- Mer enn halvparten av forventet brukstid er passert på slukløsningen.
- Sluk har begrenset mulighet for inspeksjon og rengjøring.

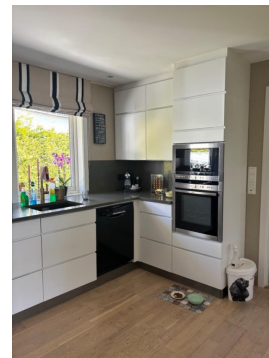
- Det er avvik:  
Aldersrelatert slitasje.

- Tiltak:  
Lokale tiltak.

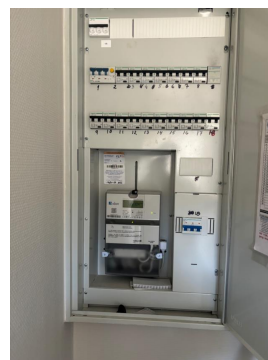
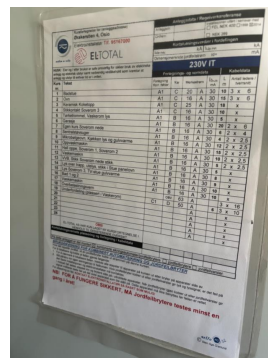
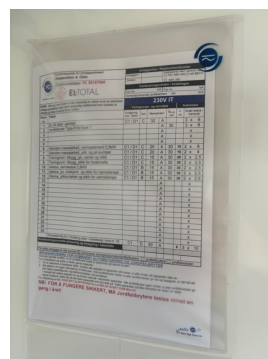
## ! TG 2 Elektrisk anlegg

På generelt grunnlag anbefales kontroll av el-anlegget i hele boligen.

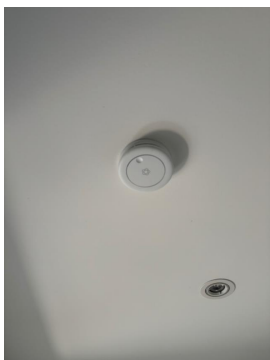
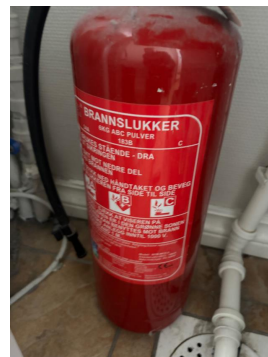
## ! TG 1 Branntekniske forhold

1. Er det mangler for brannslukningsutstyr i boligen iht. forskriftskrav på søknadstidspunktet, men minst Byggeforskrift 1985?  
**Nei**
2. Er det mangler på røykvarsler i boligen iht. forskriftskrav på søknadstidspunktet, men minst Byggeforskrift 1985?  
**Nei**
3. Er det skader på røykvarslere?  
**Nei**
