Spurvestien 13, 2380 BRUMUNDDAL

**Enebolig på stor tomt i nærheten  
av sentrum!**

**Boligtype:** Enebolig  
**Eierform:** Eiet  
**Byggeår:** 1968  
**BRA/P-rom:** 165/158 m<sup>2</sup>  
**Tomtstr.:** 1576 m<sup>2</sup>  
**Soverom:** 3  
**Gnr./bnr.** Gnr. 683, bnr. 125  
**Oppdragsnr.:** 1214230131

# Tilstandsrapport

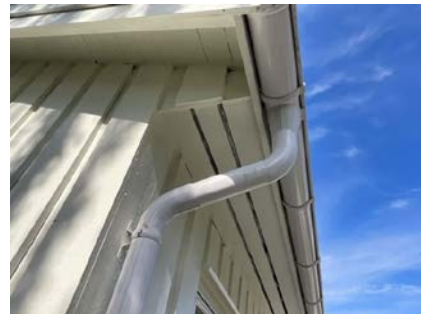
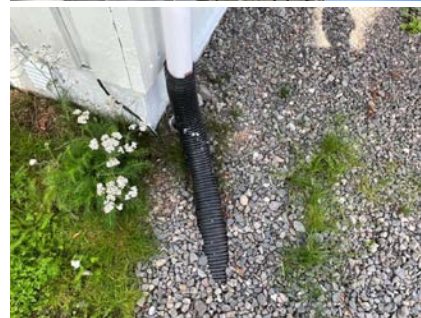
TG 0

Takrenner og nedløp av metall.

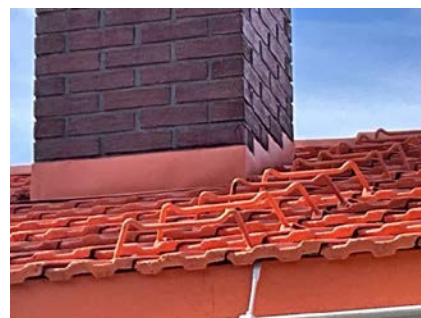
TG 2

Beslag av metall.

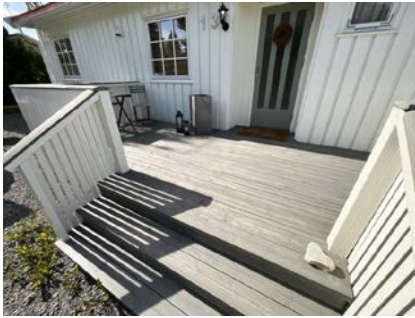
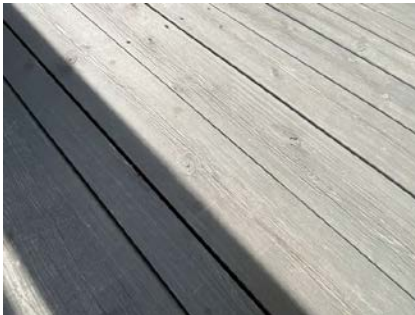
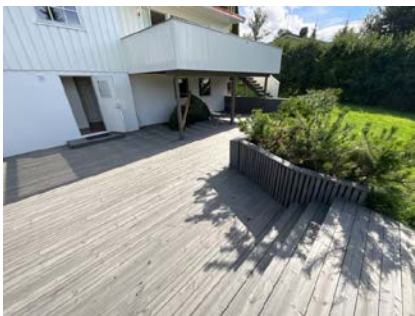
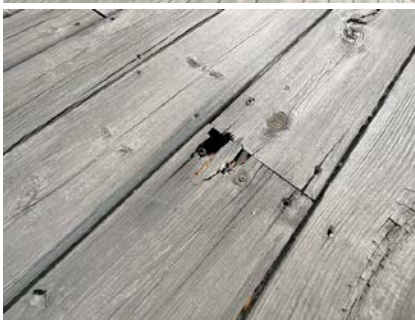
Inngangsparti med konstruksjoner, spaltegulv, rekkverk og håndlist av treverk. Terrasse med konstruksjoner, spaltegulv, rekkverk og håndlist av treverk. Terrengplattning med konstruksjoner og spaltegulv av treverk.

- Konstruksjonene har skjevheter.
- Det er påvist fukt/råteskader i konstruksjonen.
- Rekkverket er for lavt i forhold til dagens krav til rekkverkshøyder.

- Råteskadet trekledning må skiftes ut.

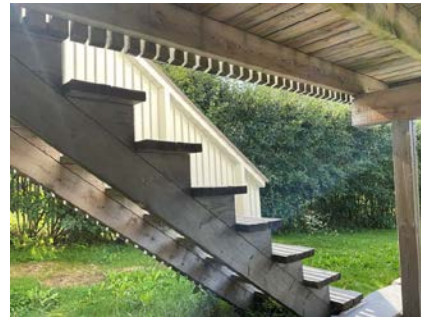
TG 3

Utvendige trapper med konstruksjoner, spaltegulv, rekkverk og håndlister av treverk.

- Rekkverk må monteres for å lukke avviket.

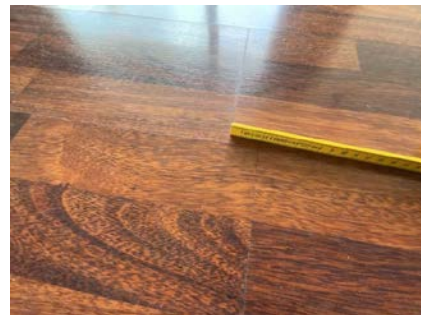
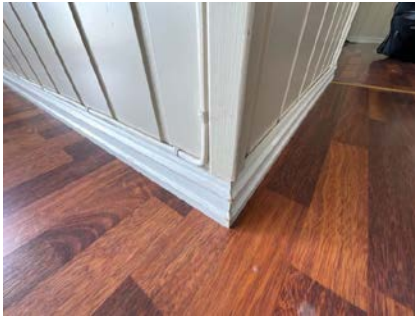
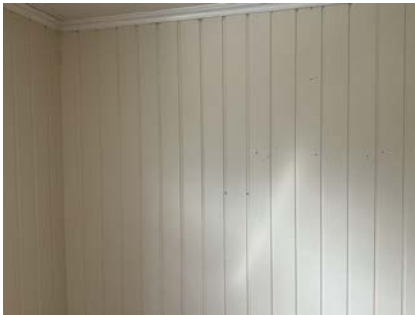
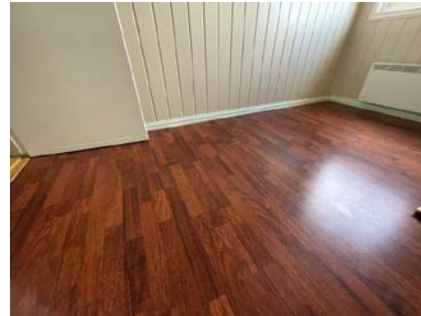
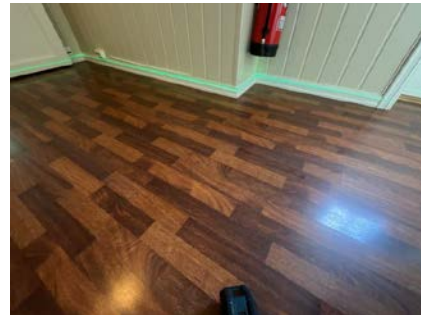
TG 2

Innvendige gulv med laminat. Innvendige vegger med malte panelplater og malt panel. Innvendige himlinger med malte plater, malt panel, malt maskinpapp og folierte plater. Flere av overflatene er pusset opp i eierperioden.

Laminatgulv med mindre enn 30 cm mellom tverrskjøtene er avvik fra leggeanvisningen, samt at overflatene har varierende grad av slitasje.

- Det må foretas tiltak for å lukke avviket.

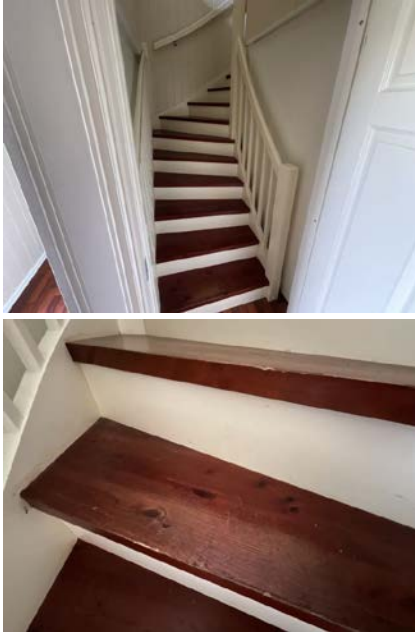
TG 2

Tretrapp mellom etasjene.

- Det må foretas tiltak for å lukke avviket.

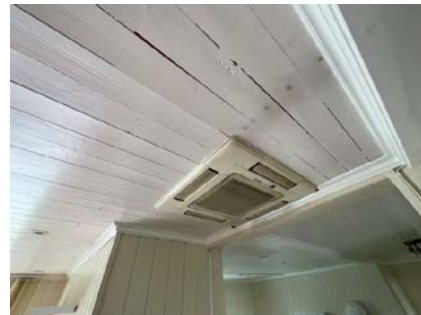
TG 2

Oppvarming med luft-til-luft varmepumpe, elektrisitet og ved.

- Det må foretas tiltak for å lukke avviket.

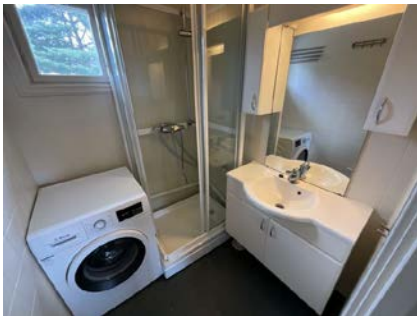
TG 1

Innredning med slette fronter, heldekkende servant, ett greps blandebatteri, speil og lys. Dusjkabinett med integrert dusjbatteri. Opplegg for vaskemaskin.

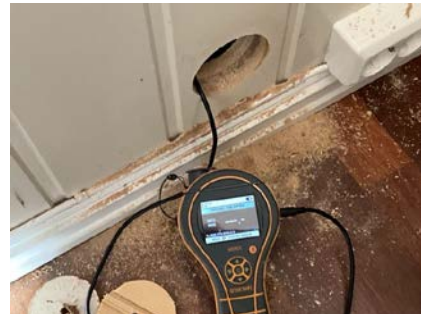
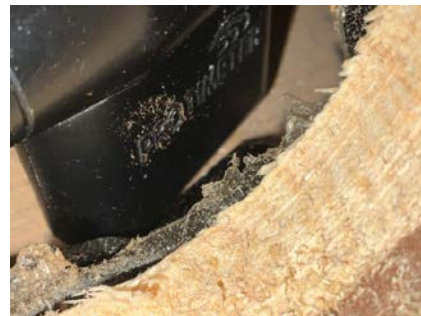
TG 0

Hulltaking er foretatt uten at det er påvist unormale forhold. Det er målt inne i vegg mellom badet og toalettrommet.

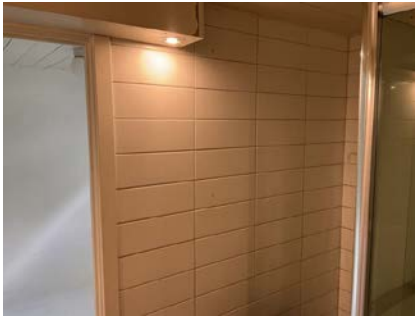
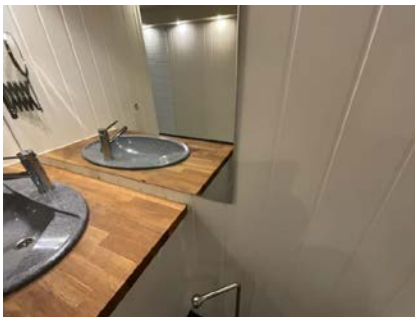
Vegger med fliser og malte panelplater, samt himling med malt panel.

- Det er vindu/dør med ikke fuktbestandige materialer i våtsonen (ved vask, dusj, badekar, osv.), løsningen eller byggematerialet er uegnet
- Det er uegnede materialer i våtsoner
- Det er montert vinduer eller dører i våtsonen.

- Det må gjøres tiltak for å lukke avviket.
- Det bør vurderes annen løsning i våtsonen med tanke på plassering av vinduer eller dører.
- Uegnede materialer må fuktbeskyttes/utskiftes.

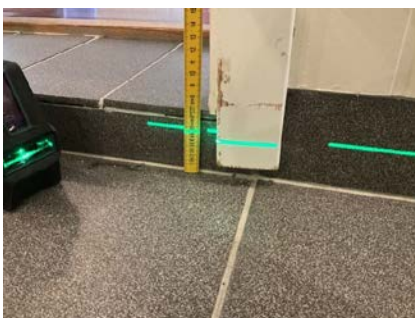
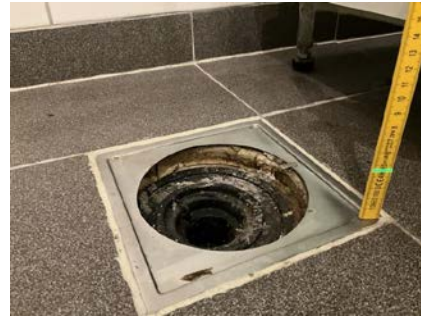
! TG 2

Gulv med fliser. Varmekilde er elektriske varmekabler. Det er målt nivåforskjell mellom toppen av gulvflis ved terskel og toppen av sluket. Sluket ligger 1 mm høyere enn gulvflisen ved terskel.

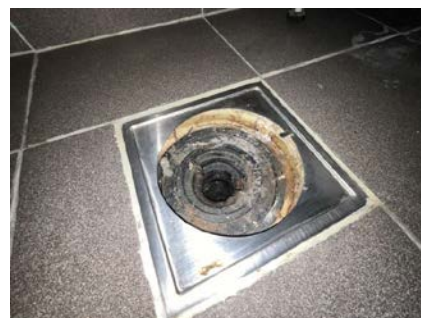
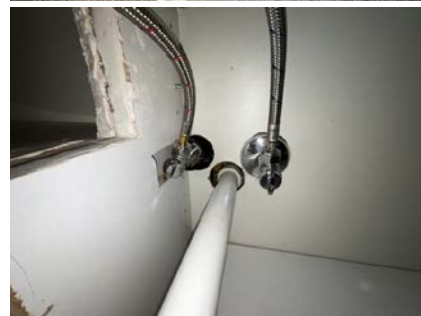
! TG 3

Plastsluk. Smøremembran uten dokumentert utførelse.

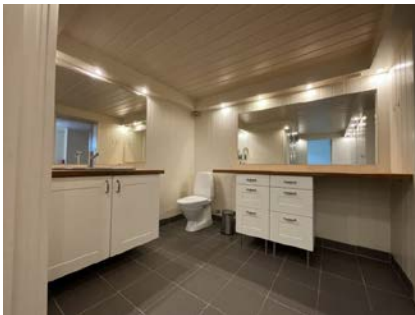
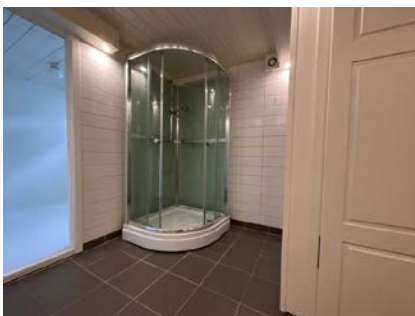
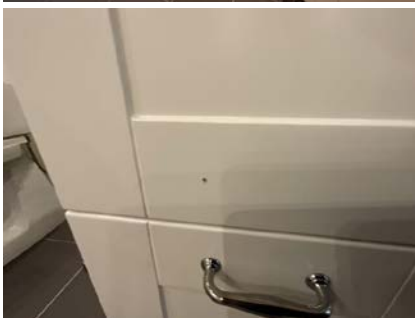
Innredning med fyllingsfronter, heltre benkeplater med nedfelt servant, ett greps blande batteri, speil og lyspunkter. Dusjkabinett med integrert dusjbatteri. Gulvmontert toalett. Opplegg for vaskemaskin.

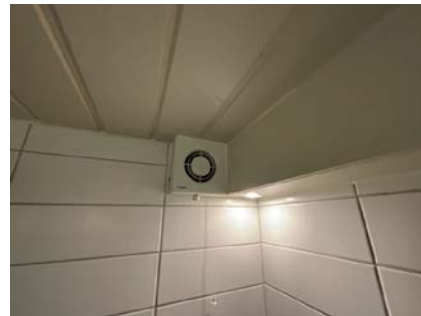
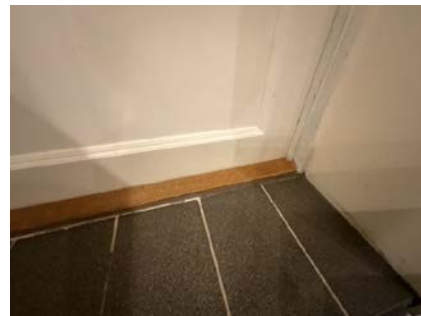
TG 2

Mekanisk avtrekk med utkast til friluft. Det er etablert tilluft fra tiliggende rom.

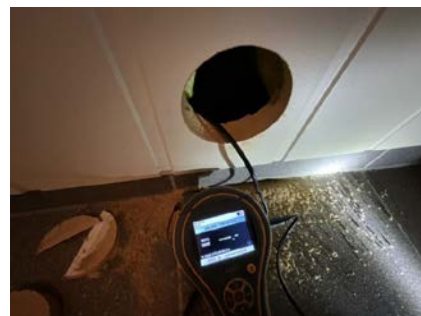
TG 0

Hulltaking er foretatt uten at det er påvist unormale forhold. Det er målt inne i vegg mellom badet og vaskerommet. Målepunktet er felles for badet og vaskerommet.

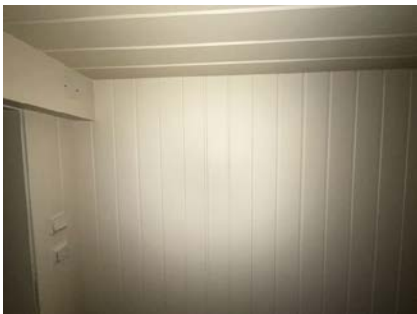
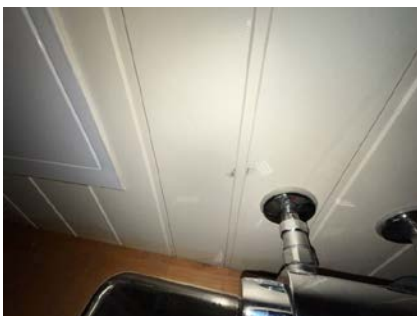
TG 1

Vegger med malte panelplater og himling med malt panel.

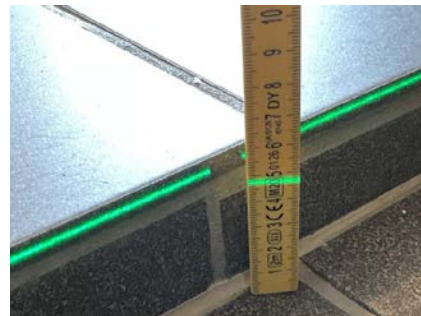
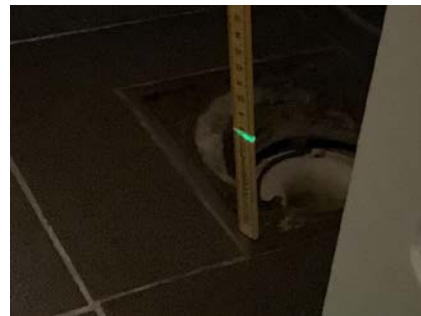
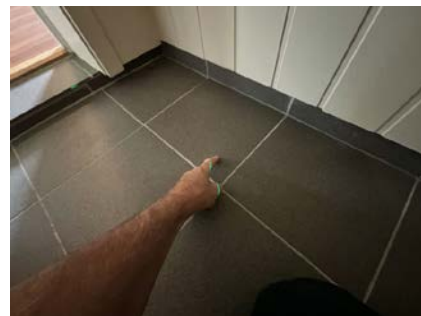
Gulv med fliser. Varmekilde er elektriske varmekabler. Det er målt nivåforskjell større enn 25 mm mellom toppen av gulvflis ved terskel og toppen av sluket.

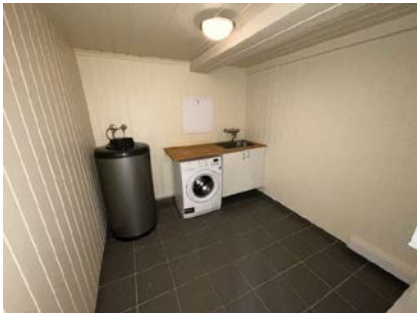
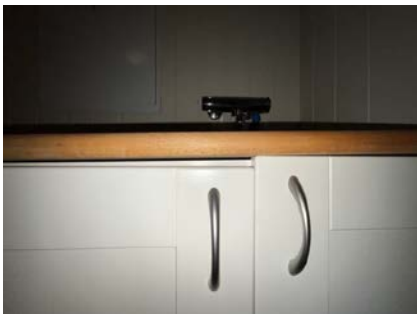
TG 2

Innredning med fyllingsfronter, heltre benkeplate med nedfelt utslagskum og ett greps blandebatteri. Opplegg for vaskemaskin.

- Det er påvist andre avvik:

- Det må foretas tiltak for å lukke avviket.

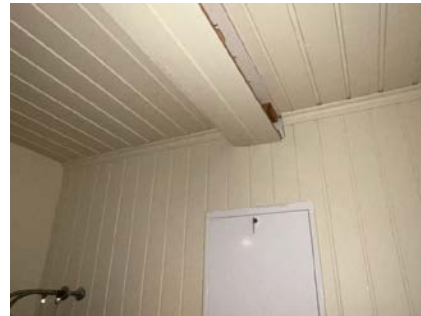
TG 3

Rommet har ingen ventilering.

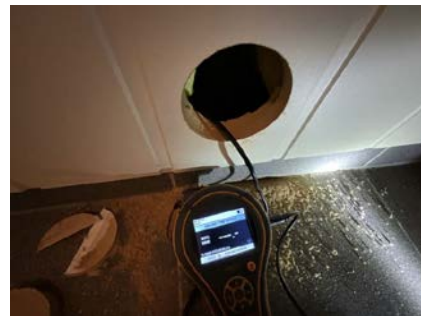
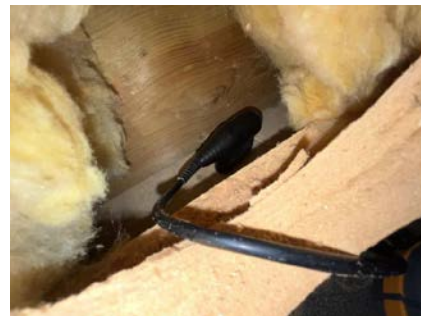
TG 0

Hulltaking er foretatt uten at det er påvist unormale forhold. Det er målt inne i vegg mellom badet og vaskerommet. Målepunktet er felles for badet og vaskerommet.

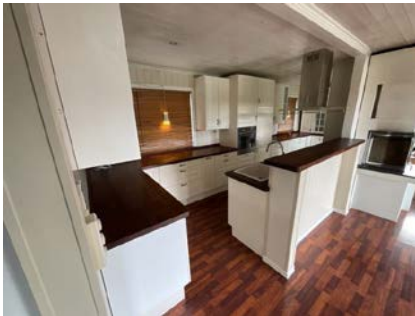
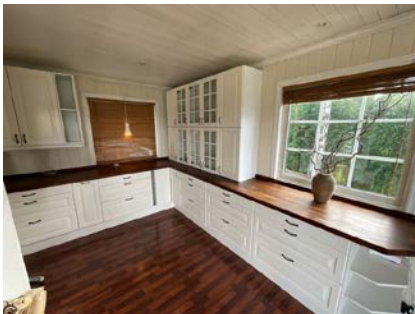
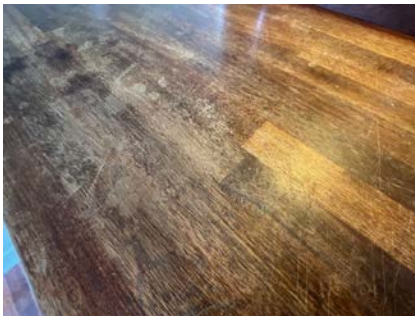
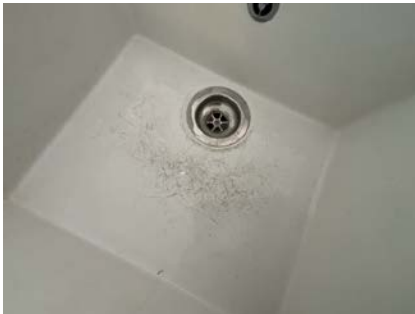
TG 2

Kjøkkeninnredning av type Ikea med profilerte fronter, laminerte skrog og heltre benkeplater. Over-, under- og høyskap. Enkel kum og ett-greps blandebatteri. Integreerte hvitevarer som gasstopp, elektrisk stekeplate, komfyr, kjøle-/fryseskap og oppvaskmaskin.

- Det er påvist skader på overflater/kjøkkeninnredning utover normal slitasjegrad.

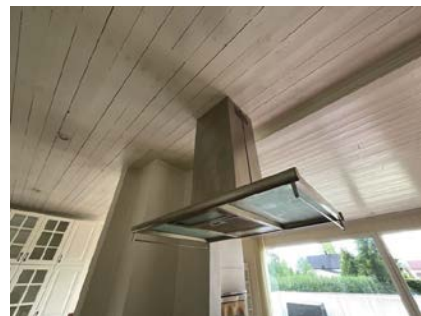
TG 2

Mekanisk avtrekk med utkast til friluft.

- Det er påvist andre avvik:

- Det må foretas tiltak for å lukke avviket.

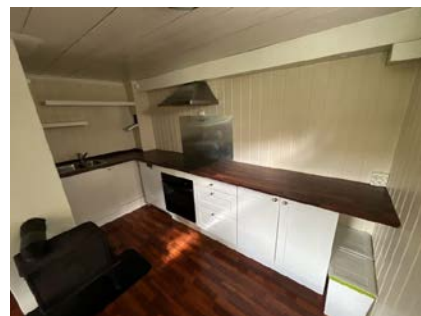
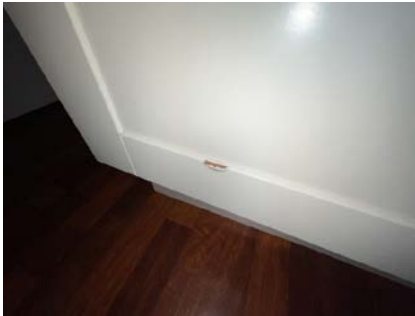
TG 2

Kjøkkeninnredning av type Epoq med fyllingsfronter, laminerte skrog og laminerte benkeplater. Underskap og hyller. Enkel kum med liten skyllekum og ett-greps blandebatteri. Integreerte hvitevarer som platetopp og komfyr. Plass til frittstående hvitevarer som kjøleskap og oppvaskmaskin.

- Det er påvist skader på overflater/kjøkkeninnredning utover normal slitasjegrad.

- Det må påregnes lokal utbedring/utskiftning.
- Påviste skader må utbedres.

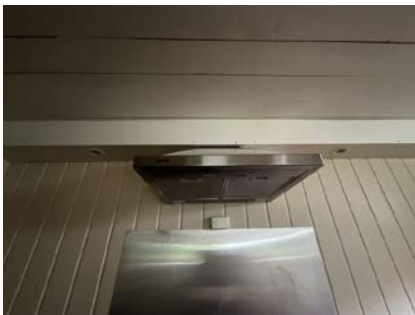
TG 2

Mekanisk avtrekk med utkast til friluft.

- Det er påvist andre avvik:

- Det må foretas tiltak for å lukke avviket.

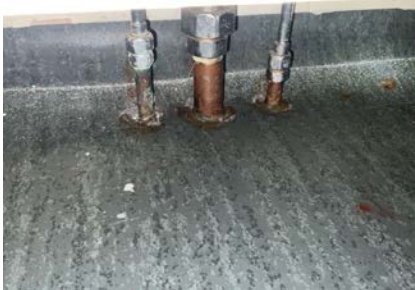
Innvendige vannledninger av rør-i-rør og kobber. Besiktiget i rørskap. Stoppekranen er plassert på vaskerommet. Installasjonen har en varierende alder.

- Det mangler tettemuffer i enden av varerør på rør-i-rør-system.
- Mer enn halvparten av forventet brukstid er passert på innvendige vannledninger.
- Det er irr på rør.
- Vurdering er basert på alder. Tilstandsgrad 2 gis med bakgrunn i at mer enn halvparten av forventet brukstid for skjulte røranlegg er passert. Det er nå ingen symptomer på funksjonssvekkelse, men vær oppmerksom på at dette er en risikokonstruksjon.

- Anlegget må sjekkes av fagperson, som må utføre eventuelle tiltak på anlegget.
- Det er ikke behov for utbedringstiltak siden anlegget fungerer i dag, men ut ifra alder kan skader plutselig oppstå på eldre anlegg.
- Det må monteres tettemuffer i enden av varerørene.
- Tidspunkt for utskiftning av vannledninger nærmer seg.
- I forbindelse med oppgradering av våtrom vil det være naturlig med utskiftning av rør.

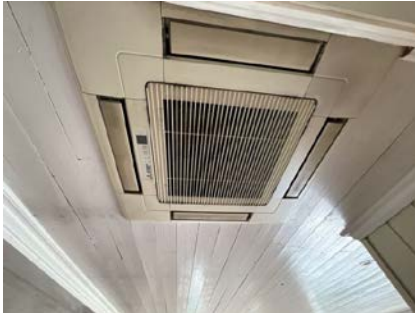
TG 2

Montert luft-til-luft varmepumpe.

- Det er ikke behov for utbedringstiltak siden varmesentralen fungerer i dag, men ut ifra alder kan skader plutselig oppstå på eldre anlegg.
- Anlegget må sjekkes av fagperson, som må utføre eventuelle tiltak på anlegget.

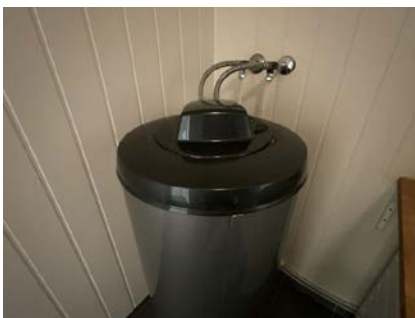
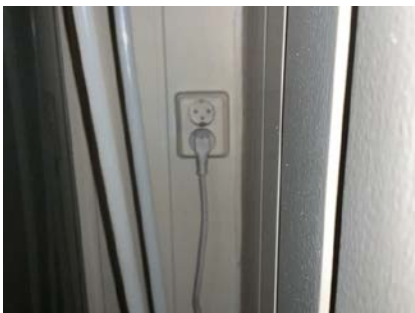
TG 2

Varmtvannstank på ca. 200 liter fra 2008.

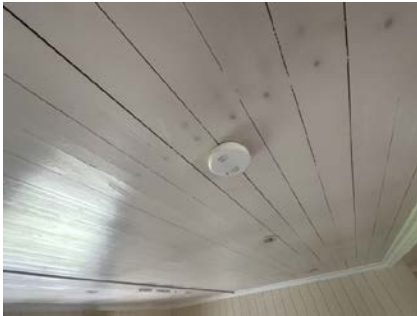
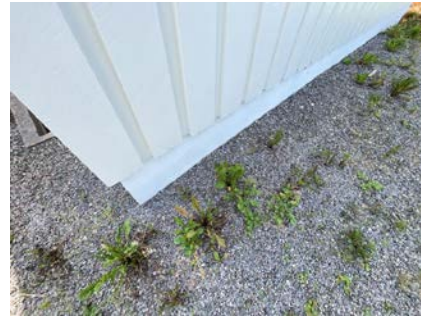
- Mer enn halvparten av forventet levetid på drenering er overskredet.
- Utvendig tetting/fuktsikring av grunnmuren er avsluttet under utvendig terreng.

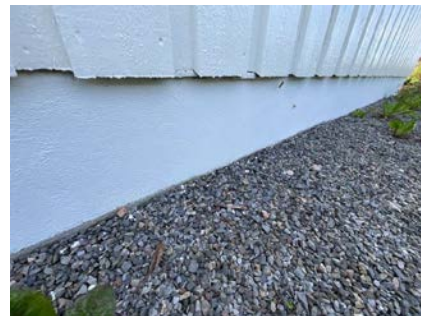
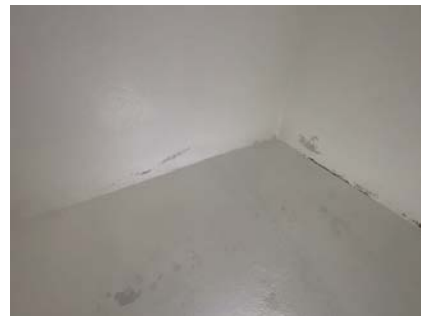
TG 2

Grunnmur av murte lettklinkerblokker. Kjellergulv av støpt betong.

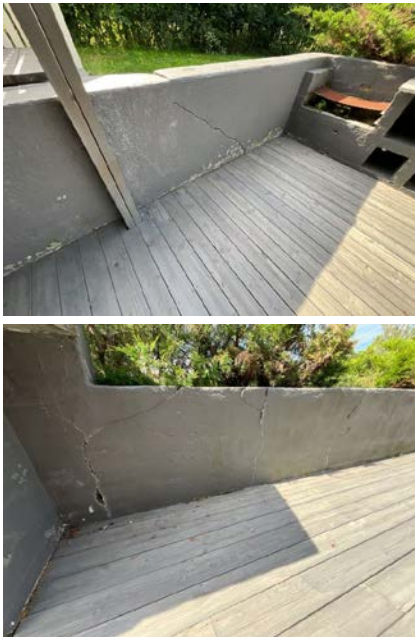
TG 3

Etablert støttemur av murte lettklinkerblokker.

- Det er registrert skråriss som er symptom på setninger.
- Det mangler rekkverk/annen sikring på forstøtningsmuren(e) ut ifra dagens krav.
- Det er påvist større sprekker og/eller skjevheter i muren.

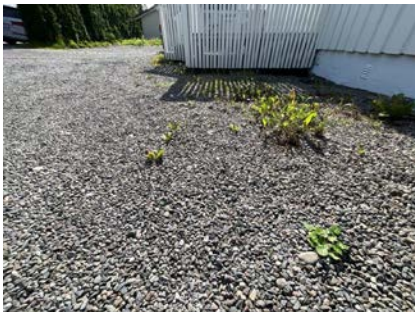
TG 2

Eiendommen ligger i et svakt skrånende terreng. Naturgitt med interne fallforhold på tomten.

- Det er påvist dårlig eller flatt fall inn mot grunnmur og muligheter for større vannansamlinger.
