Veståsvegen 146, 2323 INGERBERG

**Flott klassisk enebolig fra 1910  
som er jevnlig vedlikehold. Solrik  
terrasse og hage med drivhus.  
Stor dobbeltgarasje!**

**Salgsobjekt:** Enebolig  
**Eierform:** Eiet  
**Byggeår:** 1910  
**BRA-i/BRA Total** 142/214 kvm  
**Tomtstr.:** 997 kvm  
**Gnr./bnr.** Gnr. 40, bnr. 13  
**Oppdragsnr.:** 1213260005

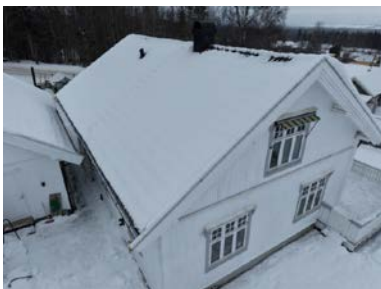
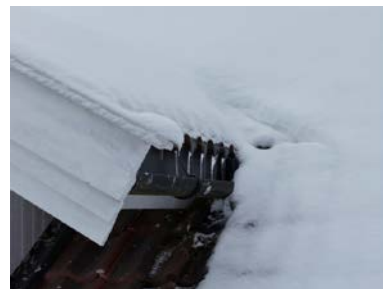
Takflatene var dekket av snø ved befaring, og det ble registrert isdannelse på takstein. Forholdene ga begrenset inspeksjonsmulighet og medfører usikkerhet knyttet til taktekingens tilstand. Isdannelse gir økt belastning på takstein, særlig i gradrenner, og forholdet medfører økt risiko for skader på stein og tilhørende detaljer. Undertakets type og utførelse er ukjent, og dette er ikke inspisert fra takfot av sikkerhetsmessige årsaker grunnet høyde og glatt underlag for stige

Usikkerheten knyttet til takteking og undertak gir redusert forutsigbarhet for restlevetid og funksjon. Taket bør kontrolleres nærmere når snø- og isforhold tillater full inspeksjon, herunder vurdering av takstein, gradrenner og undertak der dette er tilgjengelig.

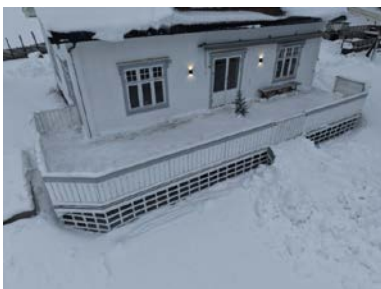
Terrassen var dekket av snø ved befaring, og overflater, slitasje og eventuelle skader lot seg derfor ikke kontrollere. Forholdet medfører usikkerhet knyttet til terrassens tilstand og funksjon.

Terrassen bør kontrolleres på nytt når snø- og isforhold er borte, slik at overflater og konstruksjonens tilstand kan vurderes nærmere.

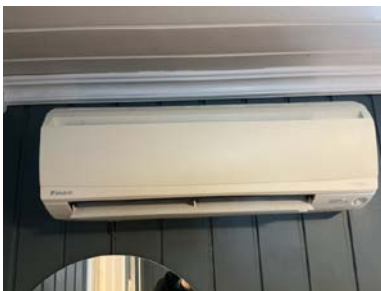
Luft til luft varmepumpe fra 2010 plassert i entré.

Alder og registrert ulyd gir redusert forutsigbarhet for videre drift. Det anbefales at varmepumpen kontrolleres av fagkyndig. Gitt anleggets alder kan det være hensiktsmessig å påregne utskifting fremfor reparasjon.
