# Tilstandsrapport

Enebolig

Smedalsvegen 5 A, 2067 JESSHEIM

Befaringsdato: 03.06.2025

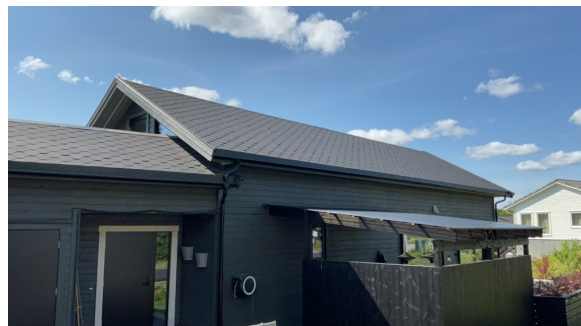
## TG 1 Veggkonstruksjon

Yttervegg i isolert bindingsverk. Liggende utvendig trekledning. Overflatebehandling må normalt påregnes, særlig på værutsatte områder.

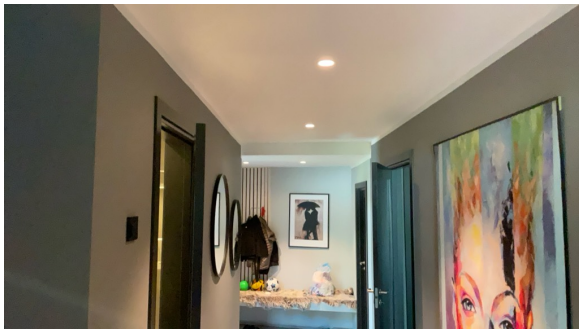
### TG 1 Etasjeskille/gulv mot grunn

Bygningen har støpt gulv på grunnen.

krysslaser. Det er ikke funnet nevneverdige avvik, kun mindre

høydeforskjeller på ca. 5-10mm. gjennom stuen er registrert. Lokale større avvik kan likevel påregnes.

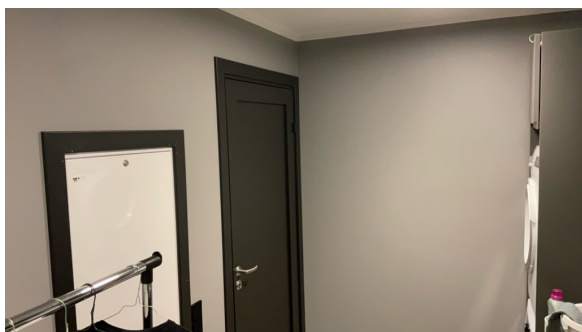
### TG 1 Overflater Gulv

Fallforhold på gulvet er målt og funnet tilfredsstillende. Ved enkle fuktsøk ble det ikke registrert unormale verdier. Rommet er ved normal bruk ikke utsatt for særlig påkjenning i form av fukt.

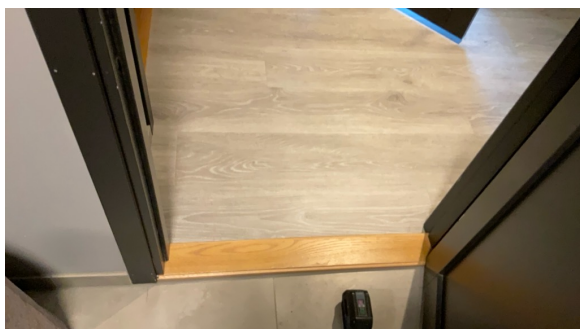
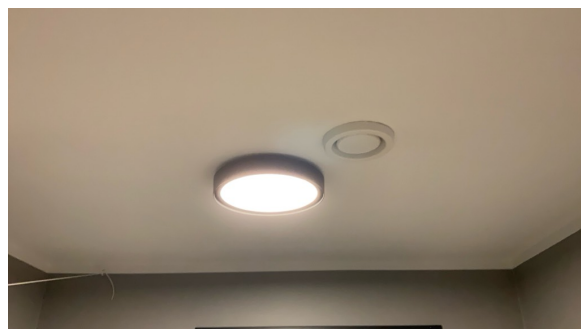
### TG IU Tilliggende konstruksjoner våtrom

Vaskerom er tilnærmet nytt, ingen indikasjoner på fukt og rommet er fagmessig utført. Hulltaking er derfor ikke utført. Dersom en kjøper likevel skulle kreve det, er det gjort avtale med selger at dette kan utføres.

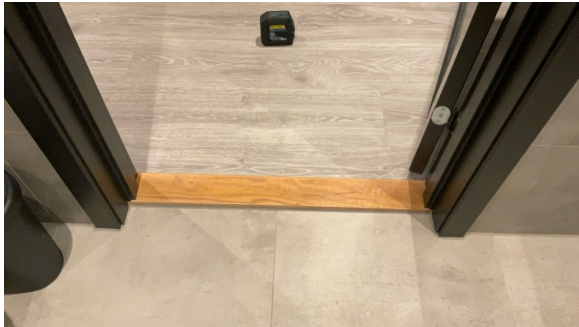
### Tilliggende konstruksjoner våtrom

Badet er tilnærmet nytt, ingen indikasjoner på fukt og rommet er fagmessig utført. Hulltaking er derfor ikke utført. Dersom en kjøper likevel skulle kreve det, er det gjort avtale med selger at dette kan utføres.

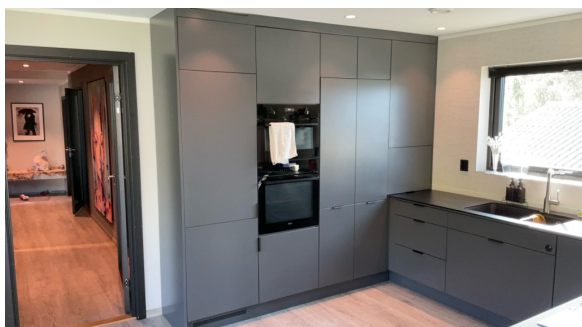
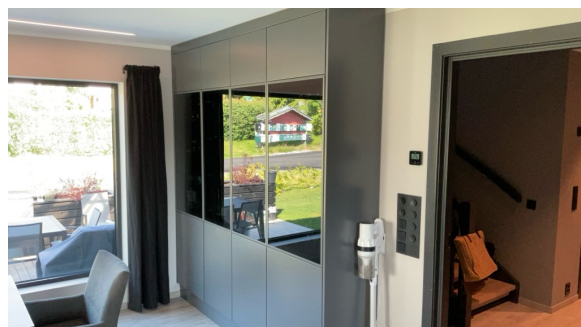
#### TG 1 Avtrekk

Kjøkkenventilator er montert i taket.

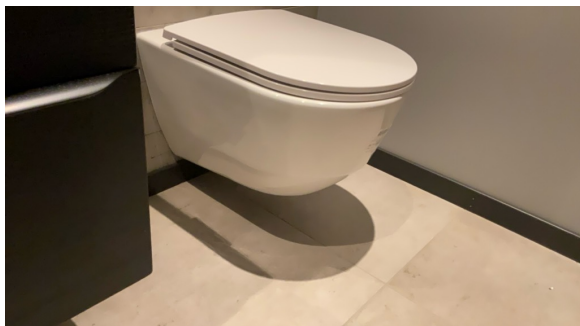
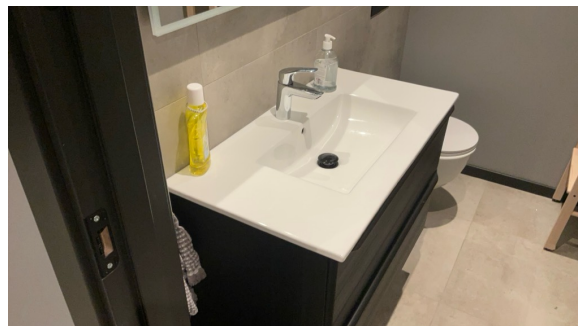
### UNDERETASJE > TOALETTROM

### TG 1 Teknisk anlegg

Innredning med glatte fronter. Heldekkende servant og speil over med tilhørende belysning. Vegghengt toalett.

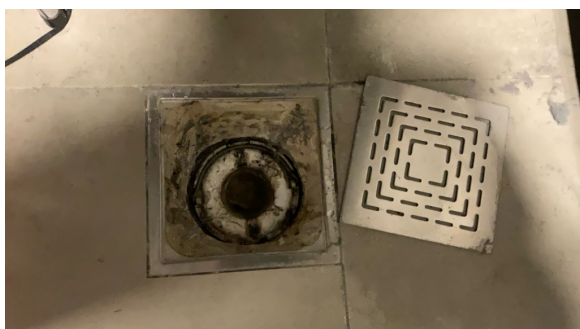
## UNDERETASJE > TEKNISK ROM

### TG 1 Overflater og konstruksjon

Vegg: Malte glatte flater

Himling: Malte glatte flater.

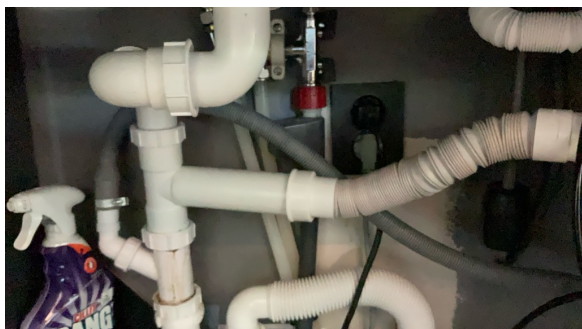
## TG 1 Avløpsrør

Synlige avløpsrør i: Plast. Anlegget er ikke teknisk vurdert. Jeg er ikke VVS fagmann, kontakt rørlegger for evt. nærmere kontroll av anlegget. Bunnledningene og utvendige ledninger er nedgravd og ikke tilgjengelig for inspeksjon.

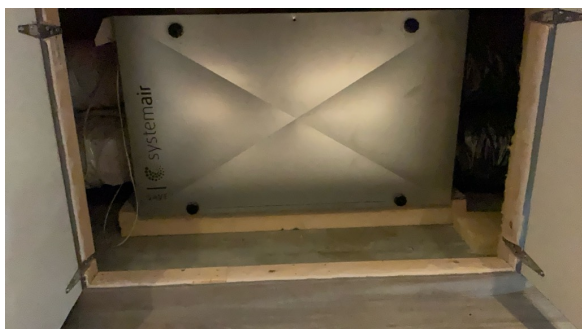
## TG 1 Ventilasjon

Ventilasjonen består av balansert ventilasjon. Vifter sørger for både tilførsel og avtrekk av ventilasjonsluften.

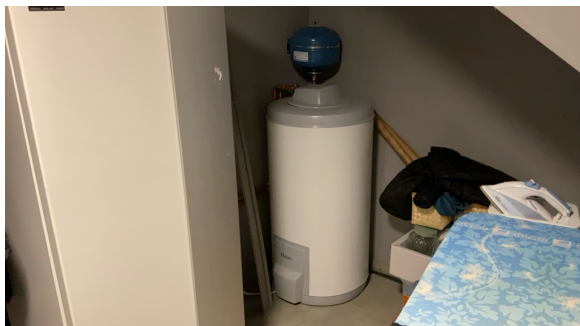
## TG 1 Varmesentral

Oppvarming via vannbåren varme.

Varmtvannsbereder på ca. 200 liter. Bereder er plassert på teknisk rom. 160 liter varmtvann i varmepumpe innedel.

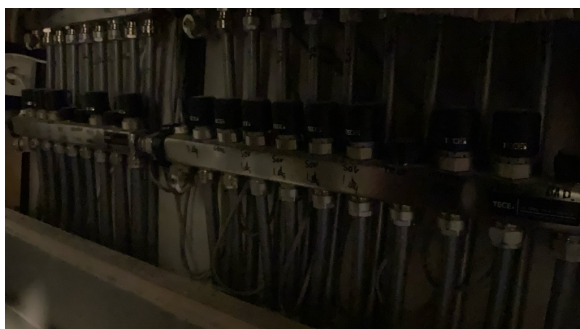
## TG 1 Vannbåren varme

Bygningssakkyndig er ikke fagperson på slike anlegg, anlegget er vurdert ut fra at det fungerer. Kontroll av fagperson anbefales på generelt grunnlag.

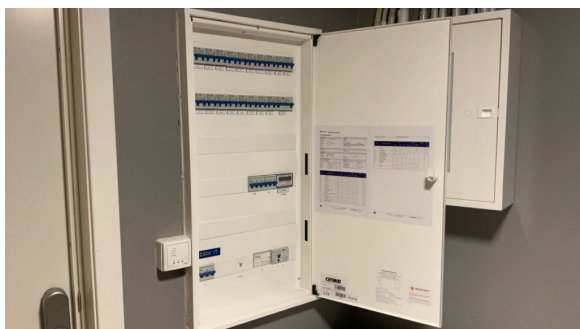
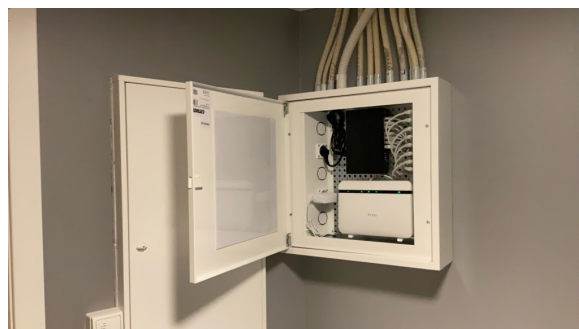
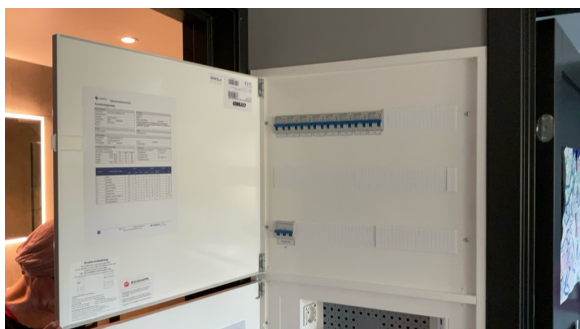
## TG 0 Elektrisk anlegg

Kapasitet på kurser bør vurderes av kjøpere, da man vil ha individuelle behov og dette påvirkes av bruksmønsteret i boligen. Punkt nummer 1-7 er besvart av eier og er ikke takstingeniørens vurdering. Deler av el-anlegget er ikke jordnet. Jeg er ikke el. fagmann og det er ikke foretatt kontroll av det elektriske anlegget. Kontroll utført av sertifisert EL-kontrollør/takstmann anbefales derfor på generelt grunnlag. Det vil alltid kunne finnes avvik ved nøye gjennomgang av anlegget av fagperson selv om jeg ikke har sett dette eller kommentert det her. Kostnader til retting vil kunne påregnes.

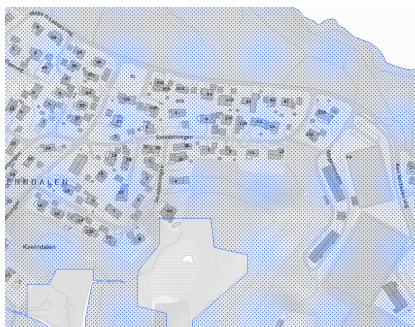
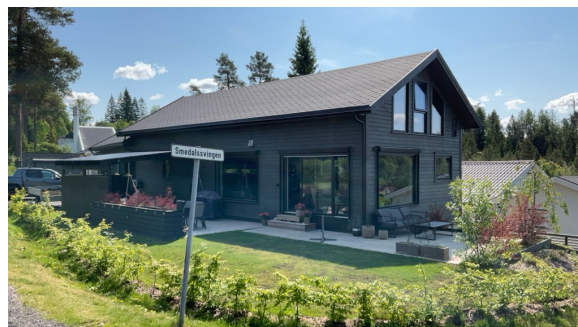
## TG 0 Terrenghold

Flat tomt opparbeidet med plen, og asfaltert gårdsplass, på fremsiden av huset. Skrånende på begge sider, og flatere på baksiden.

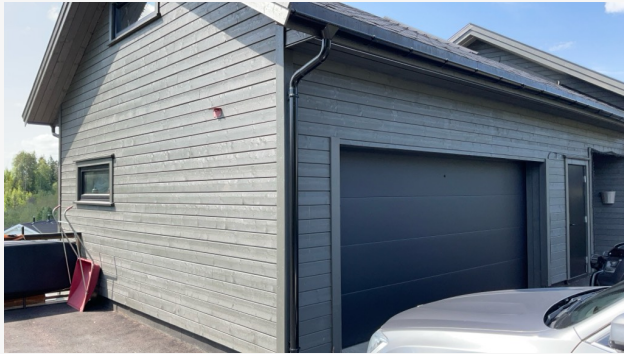
## Garasje

Garasje med god standard. Oppsatt på støpt grunnmur. Støpt plate på mark. Vegger er over bakken utført i trekonstruksjoner, utvendig malt trepanel. Mønet skråtak i trekonstruksjoner tekket med Shingel. Leddport. Det er montert lader for elbil. Garasje, uthus o.l. er ikke teknisk vurdert på linje med bolighuset. Tilstandsgrad er derfor ikke angitt.
