# Tilstandsrapport

Enebolig

Smedalsvegen 5 A, 2067 JESSHEIM

Befaringsdato: 03.06.2025

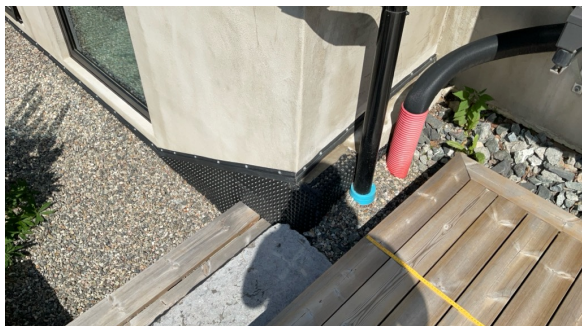
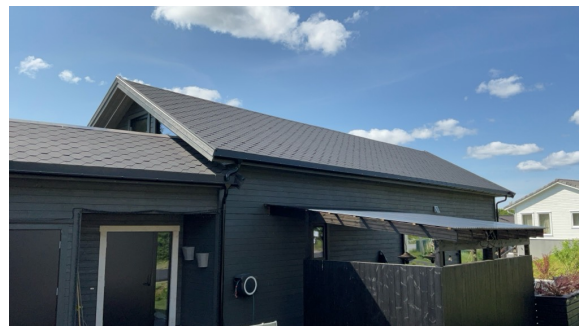
## TG 1 Veggkonstruksjon

Yttervegg i isolert bindingsverk. Liggende utvendig trekledning. Overflatebehandling må normalt påregnes, særlig på værutsatte områder.

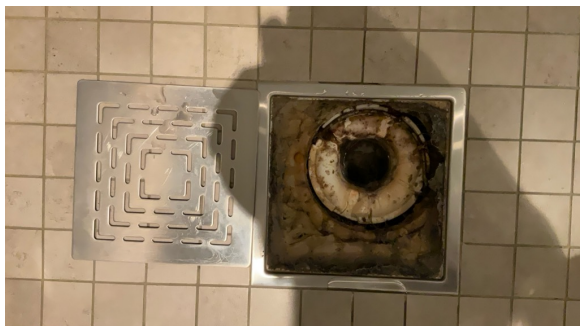
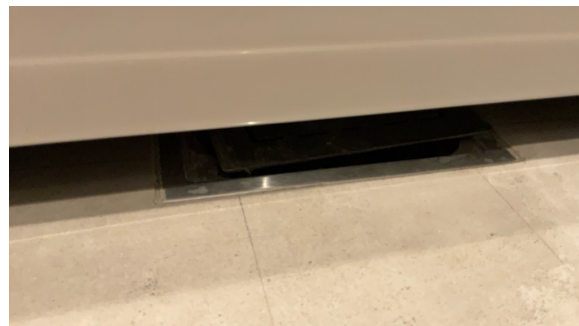
## 1. ETASJE > BAD

### ! TG 1 Sanitærutstyr og innredning

Tekniske installasjoner: Baderomsinnredning med profilerte fronter, heldekkende servant og speil over med tilhørende belysning. Dusjhjørne med glassvegger. Badekar. Vegghengt toalett.

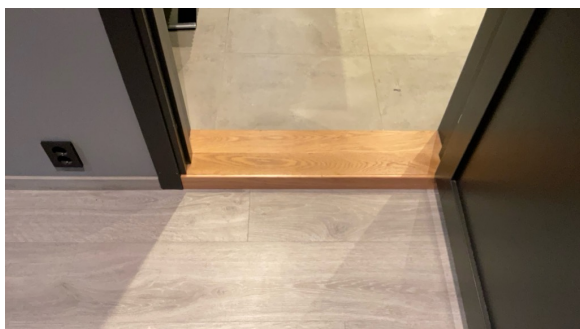
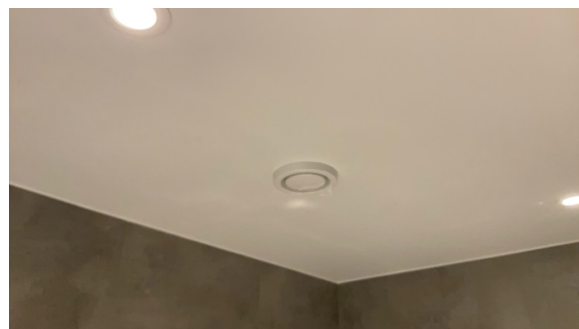
## 1. ETASJE > BAD

### ! TG IU Tilliggende konstruksjoner våtrom

Badet er tilnærmet nytt, ingen indikasjoner på fukt og rommet er fagmessig utført. Hulltaking er derfor ikke utført. Dersom en kjøper likevel skulle kreve det, er det gjort avtale med selger at dette kan utføres.

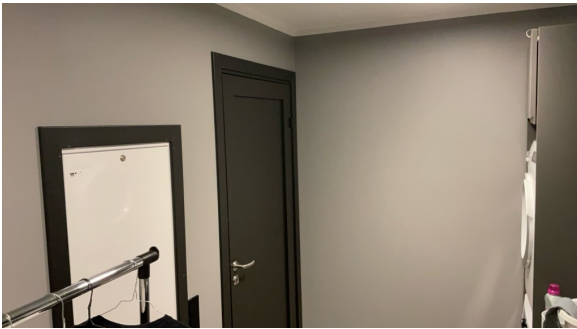
## UNDERETASJE > VASKEROM

### TG 1 Overflater Gulv

Fallforhold på gulvet er målt og funnet tilfredsstillende. Ved enkle fuktsøk ble det ikke registrert unormale verdier. Rommet er ved normal bruk ikke utsatt for særlig påkjenning i form av fukt.

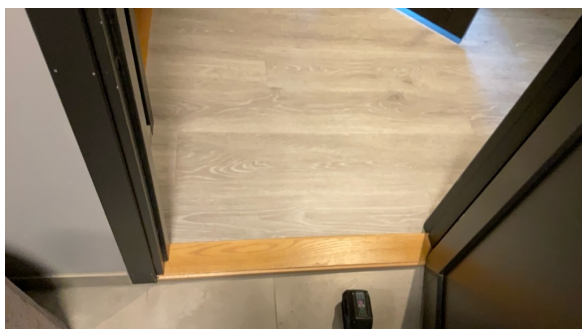
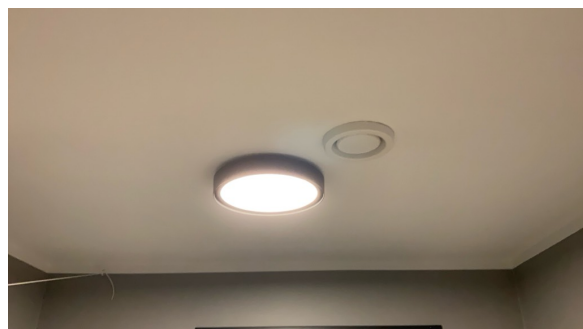
## UNDERETASJE > VASKEROM

### TG IU Tilliggende konstruksjoner våtrom

Vaskerom er tilnærmet nytt, ingen indikasjoner på fukt og rommet er fagmessig utført. Hulltaking er derfor ikke utført. Dersom en kjøper likevel skulle kreve det, er det gjort avtale med selger at dette kan utføres.

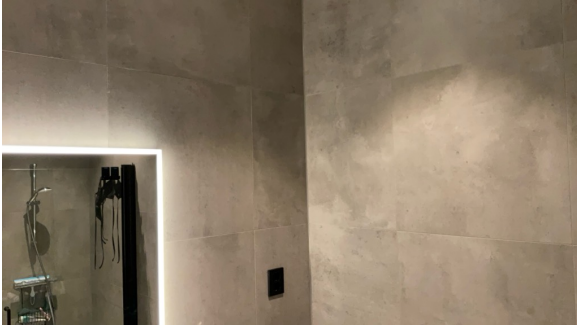
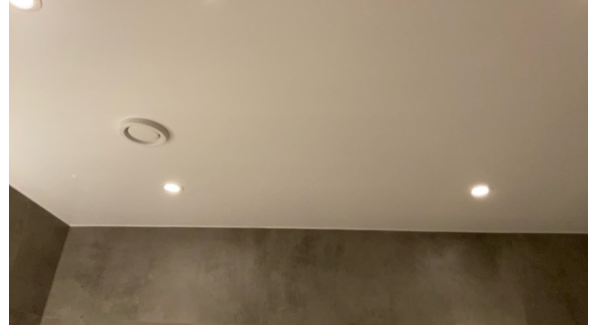
## UNDERETASJE > BAD

### TG 1 Overflater Gulv

Fallforhold på gulvet er målt og funnet tilfredsstillende. Ved enkle fuktsøk ble det ikke registrert unormale verdier.

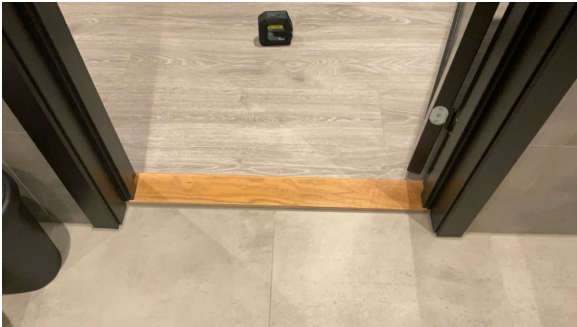
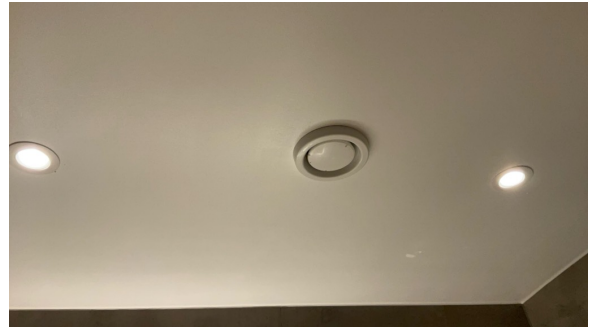
## UNDERETASJE > BAD

### Tilliggende konstruksjoner våtrom

Badet er tilnærmet nytt, ingen indikasjoner på fukt og rommet er fagmessig utført. Hulltaking er derfor ikke utført. Dersom en kjøper likevel skulle kreve det, er det gjort avtale med selger at dette kan utføres.

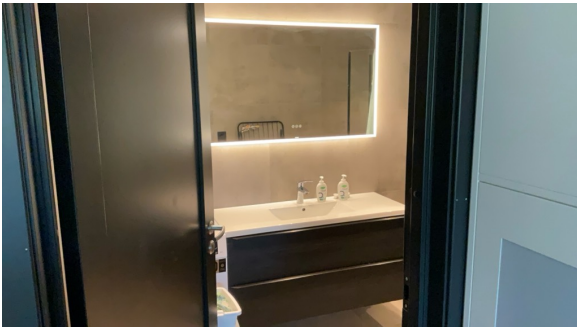
## LEILIGHET > BAD

### Overflater vegger og himling

Det dusjes direkte på gulv/vegg, noe som gir økt belastning på konstruksjonene. Ved enkle fuktsøk ble det ikke registrert verdier utover hva som forventes som normalt.

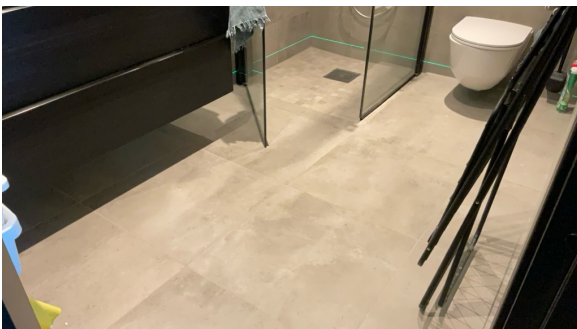
## LEILIGHET > BAD

### TG 1 Sluk, membran og tettesjikt

Plastsluk. Merk at kontroll av våtrom er visuell kontroll med overflatesøk med fuktindikator i våtsone, gjenstander er ikke flyttet på og det er utført måling av fall fra terskel til topp sluk. Der dokumentasjon på utførelse og oppbygging er forevist blir det kommentert.

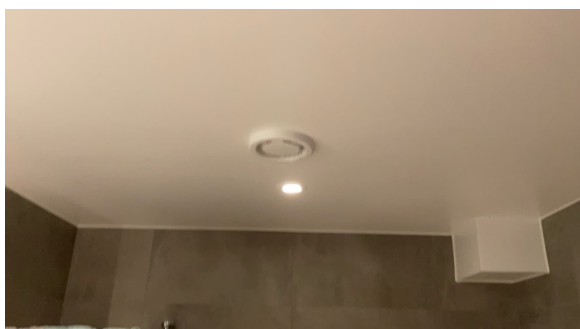
## LEILIGHET > BAD

### TG IU Tilliggende konstruksjoner våtrom

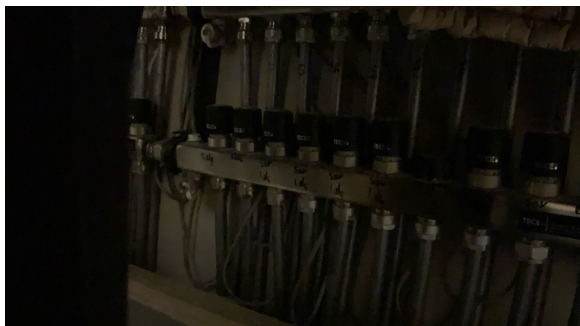
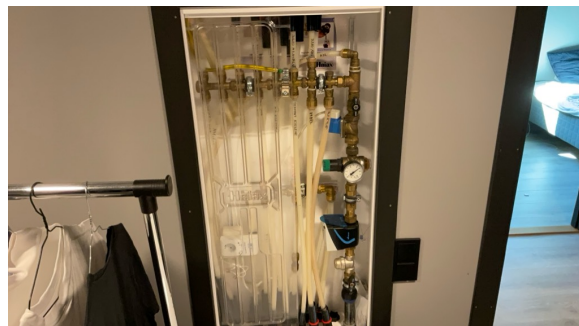
## TG 1 Avløpsrør

Synlige avløpsrør i: Plast. Anlegget er ikke teknisk vurdert. Jeg er ikke VVS fagmann, kontakt rørlegger for evt. nærmere kontroll av anlegget. Bunnledningene og utvendige ledninger er nedgravd og ikke tilgjengelig for inspeksjon.

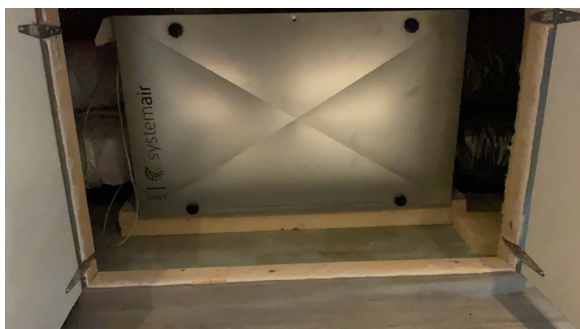
## TG 1 Ventilasjon

Ventilasjonen består av balansert ventilasjon. Vifter sørger for både tilførsel og avtrekk av ventilasjonsluften.

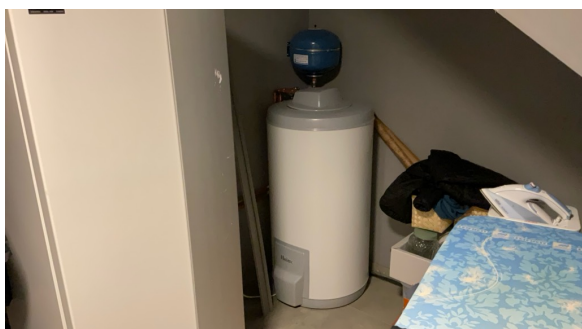
## TG 1 Varmesentral

Oppvarming via vannbåren varme.

Varmtvannsbereder på ca. 200 liter. Bereder er plassert på teknisk rom. 160 liter varmtvann i varmepumpe innedel.

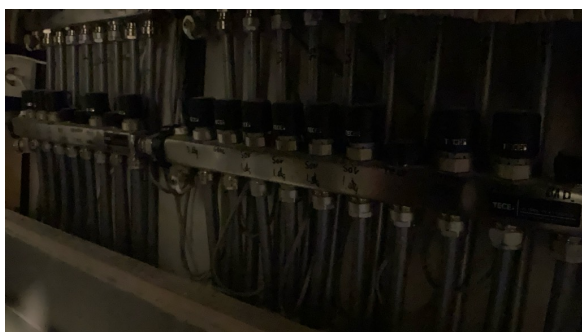
## TG 1 Vannbåren varme

Det er vannbåren gulvvarme i alle gulv. Opplyst av eier.

Varmesentral er plassert på teknisk rom.

Bygningssakkyndig er ikke fagperson på slike anlegg, anlegget er vurdert ut fra at det fungerer. Kontroll av fagperson anbefales på generelt grunnlag.

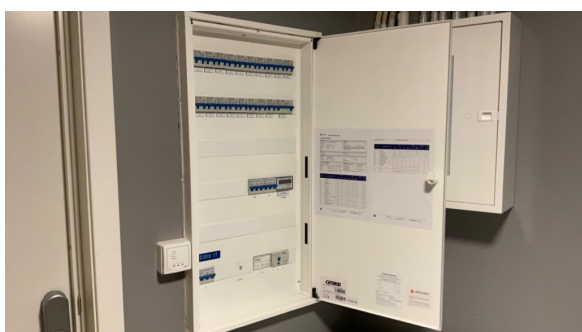
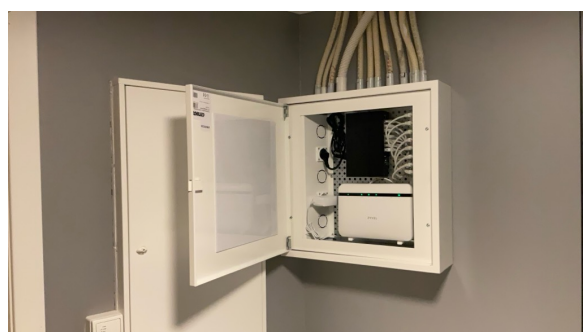
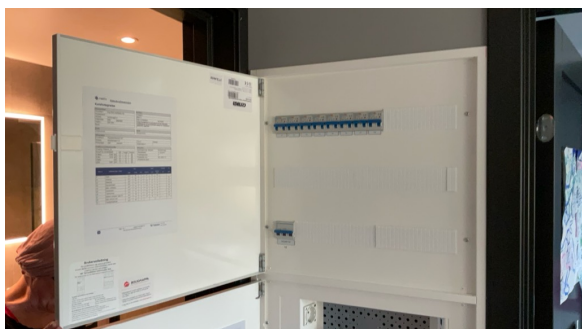
## TG 0 Elektrisk anlegg

Kapasitet på kurser bør vurderes av kjøpere, da man vil ha individuelle behov og dette påvirkes av bruksmønsteret i boligen. Punkt nummer 1-7 er besvart av eier og er ikke takstingeniørens vurdering. Deler av el-anlegget er ikke jordnet. Jeg er ikke el. fagmann og det er ikke foretatt kontroll av det elektriske anlegget. Kontroll utført av sertifisert EL-kontrollør/takstmann anbefales derfor på generelt grunnlag. Det vil alltid kunne finnes avvik ved nøye gjennomgang av anlegget av fagperson selv om jeg ikke har sett dette eller kommentert det her. Kostnader til retting vil kunne påregnes.

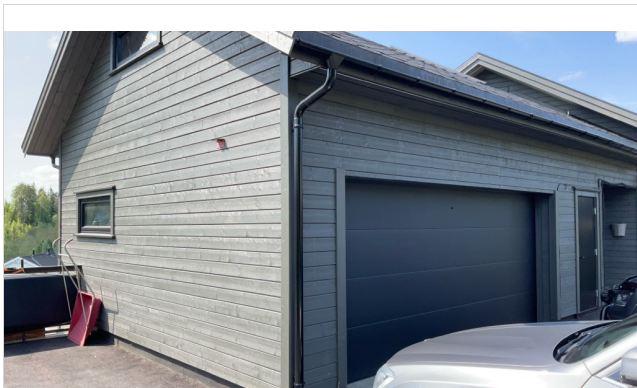
Garasje med god standard. Oppsatt på støpt grunnmur. Støpt plate på mark. Vegger er over bakken utført i trekonstruksjoner, utvendig malt trepanel. Mønet skråtak i trekonstruksjoner tekket med Shingel. Leddport. Det er montert lader for elbil. Garasje, uthus o.l. er ikke teknisk vurdert på linje med bolighuset. Tilstandsgrad er derfor ikke angitt.

Bygget er ikke tilstandsvurdert ihht Forskrift til avhendingslova og NS3600. Dette er kun en enkel beskrivelse.
