Tilstandsrapport

Halvpart av tomannsbolig

Blåbærveien 9, 1940 BJØRKELANGEN

Befaringsdato: 22.10.2024

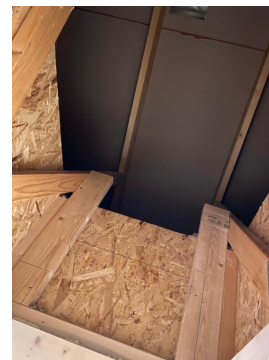
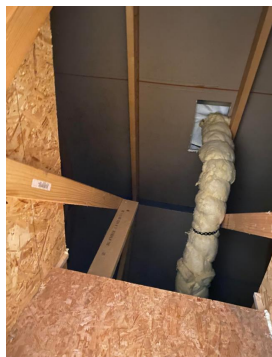
Loft

Tak av takstoler, luftet kaldtloft.
Isolert med innblåst mineralull mot oppvarmet areal.
Inspisert fra loftsluke.

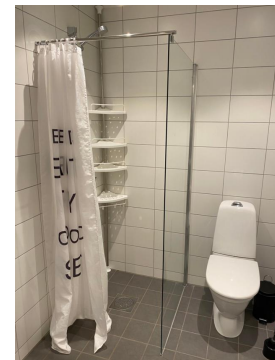
Hovedbad

Flislagt gulv med varmekabler, flislagte vegger og malte plater i himling. Innredet med toalett, servant med skap og dusjnise med glassvegg og forheng.

Aktuell byggeforskrift er tekniske forskrifter i perioden 1997-2010. Dokumentasjon: Sjekkliste sluttkontroll datert 20.10.2017.

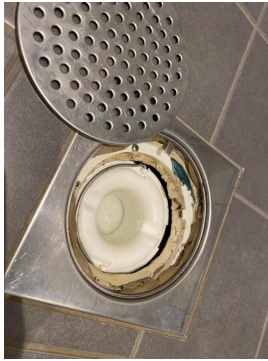
1. ETASJE > BAD

Det er plastsluk og smøremembran med dokumentert utførelse.

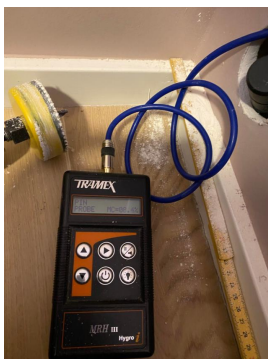
1. ETASJE > BAD (LITE)

Hulltaking er foretatt uten å påvise unormale forhold.
Hulltaking er foretatt fra tilstøtende soverom i område bak dusjnise.
Fuktkvotemåling (vekt%) i konstruksjonen ble målt til 8,4.

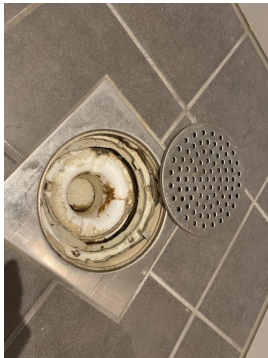
1. ETASJE > BAD (LITE)

Det er plastsluk og smøremembran med ukjent utførelse.

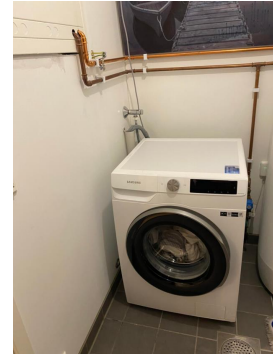
1. ETASJE > VASKEROM/TEKNISK ROM

Aktuell byggeforskrift er teknisk forskrift 2010.

Dokumentasjon: ingen dokumentasjon.
