Markvegen 594, 8658 MOSJØEN

**Marka - Romslig enebolig med 4
soverom på pen tomt - Usedvanlig
stor garasje - Fritt skolevalg**

Tilstandsrapport

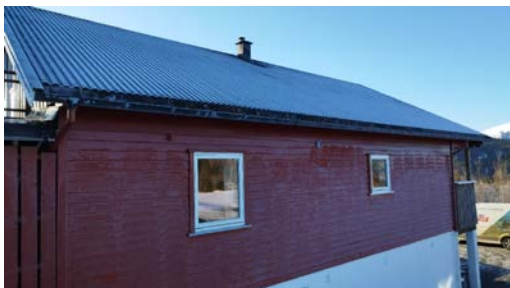
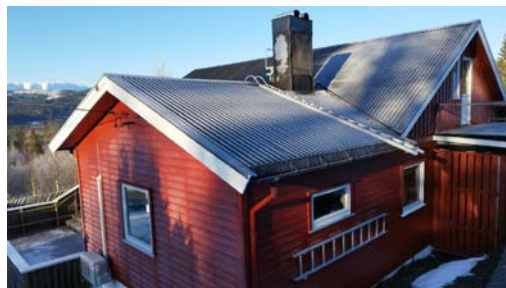
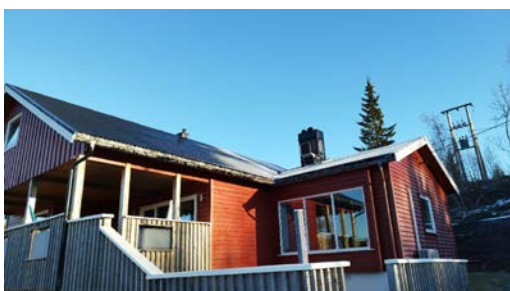
TG 2 Nedløp og beslag

Renner og nedløp av metall fra byggeåret.

- Det mangler snøfangere på hele eller deler av taket, men det var ikke krav om dette på byggemeldingstidspunktet.
- Det mangler tilfredsstillende adkomst til pipe for feier.
- Mer enn halvparten av forventet brukstid er passert på renner/nedløp/beslag.
- Takrenner har punktvis lekkasjer.

Rustdannelse på beslag i kilrennene og på takfotbeslagene.

Det må påregnes utbedringer og utskifting.

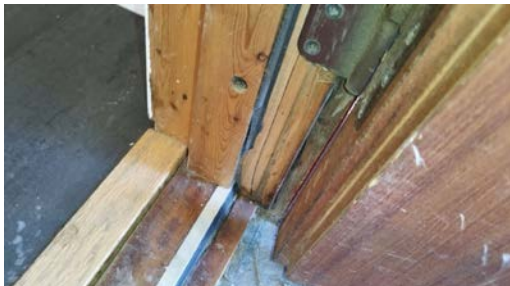
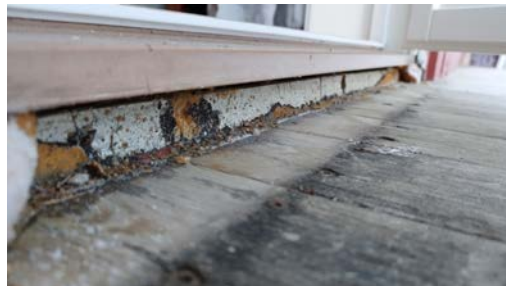
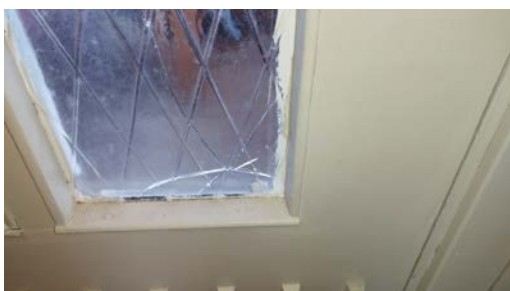
TG 2 Balkonger, terrasser og rom under balkonger

Terrasse på ca. 9,5 m². Rekkverket har en høyde på ca. 70 cm. Konstruksjon av tre innfestet i bygningskrope. Adkomst via dør fra soverommet i loftetasjen. Terrassen er bygget over underliggende inngangsparti. Tettesjikt av profilerte stålplater.

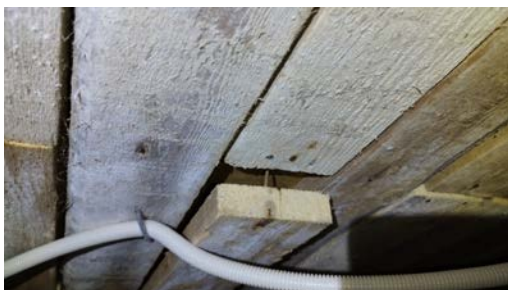
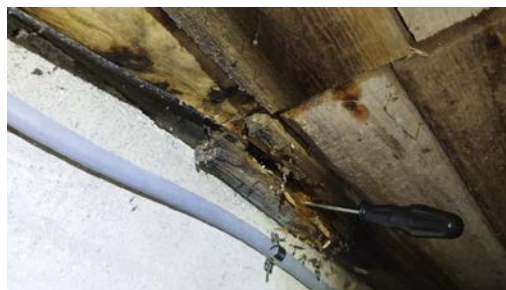
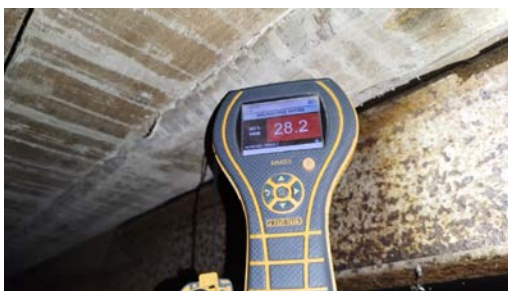
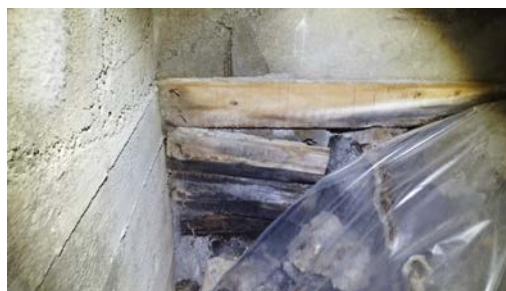
📍 TG 3 Kryp Kjeller

Bygningen har krypkjeller under trebjelkelag og stubbegulv. Det er etablert plast mot grunn. Adkomst via dør fra gangen i sokkeletasjen.

Kostnadsestimatet settes for å få utbedret luftingen, samt skifte ut råteskadet trepanel i stubbloftet.

Kostnadsestimat: 10 000 - 50 000

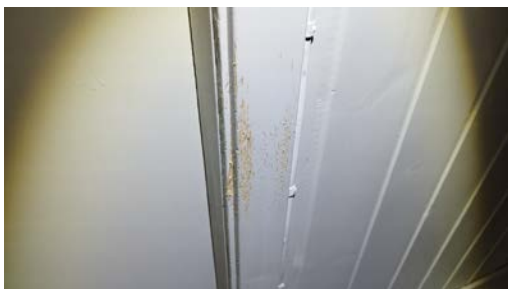
Skrapemerker på i karm og på listen i loftetasjen.

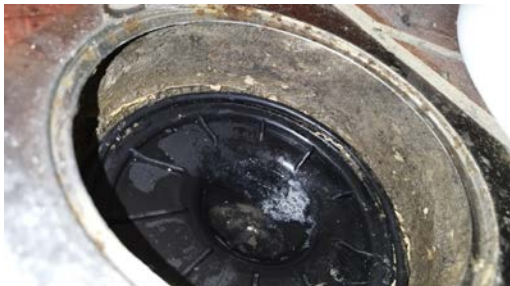
- Det er påvist at høydeforskjell fra topp slukrist til gulv/synlig topp membran ved dørterskel er mindre enn 25 mm.
- Det er påvist avvik i fallforhold til sluk i forhold til krav i forskrift på byggetidspunktet.

Kontroll av sluk.

- Overvåk tilstanden jevnlig. For å få tilstandsgrad 0 eller 1 må tettesjiktet skiftes ut, men tidspunktet for når dette er nødvendig er vanskelig å si noe om.
- Sluket må sjekkes og rengjøres jevnlig.
- Overvåk tilstanden jevnlig. For å få tilstandsgrad 0 eller 1 må slukløsningen skiftes ut og sannsynligvis må også membransjiktet skiftes/utbedres. Det er imidlertid vanskelig å si noe om tidspunktet for når dette er nødvendig.

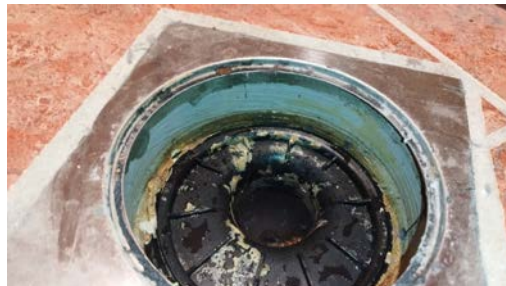
Kontroll av sluk.

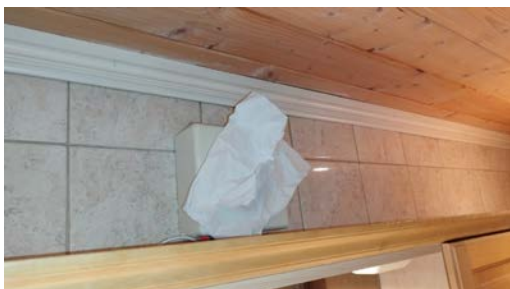
Test av avtrekket.

- Det bør etableres tilfredsstillende tilluft til våtrom f.eks. luftespalte ved dør e.l.

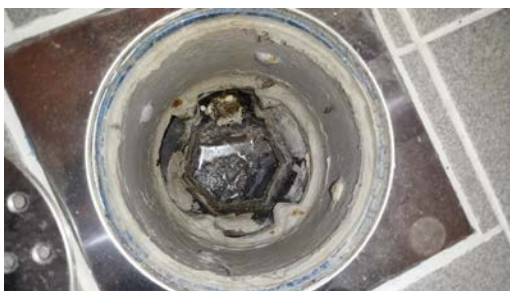
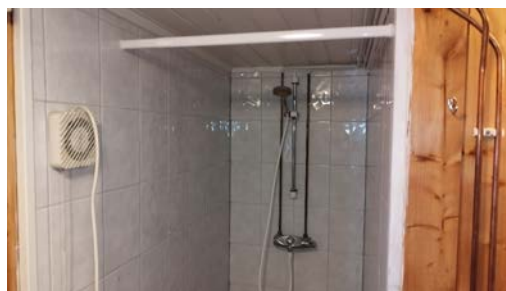
SOKKELETASJE > VASKEROM/DUSJROM

Fuktskadet trepanel.

- Våtrommet må totalrenoveres. Alle forhold med tettesjikt, våtsone, sluk m.m. må dokumenteres.

Kostnadsestimat: 100 000 - 300 000

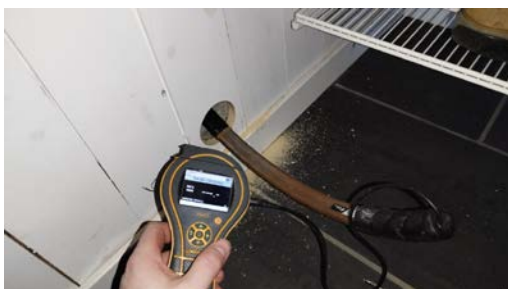
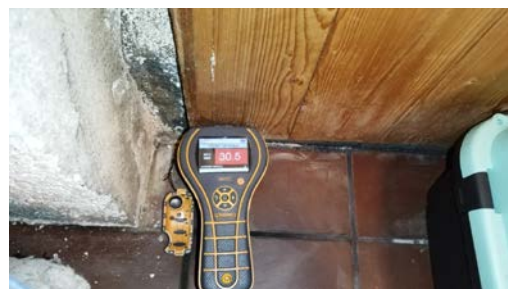
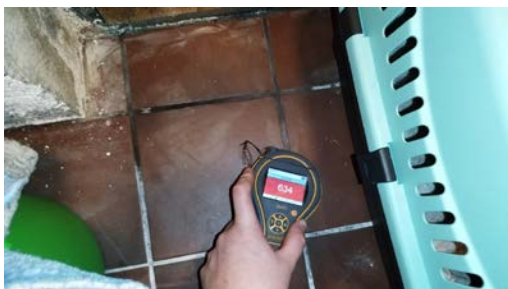
- Ved andre fuktundersøkelser enn hulltaking, er det påvist indikasjoner på fuktskader.

Våtrommet må totalrenoveres. Alle forhold med tettesjikt, våtsone, sluk m.m. må dokumenteres.
Kostnadsestimatet må ses i sammenheng med punktet Generell.

Kostnadsestimat: Under 10 000

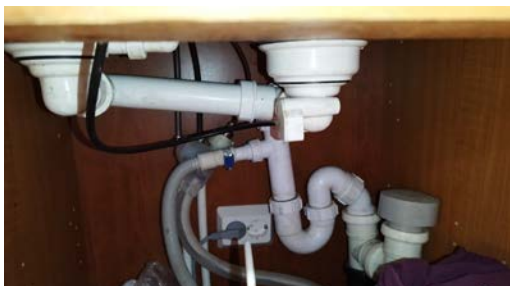
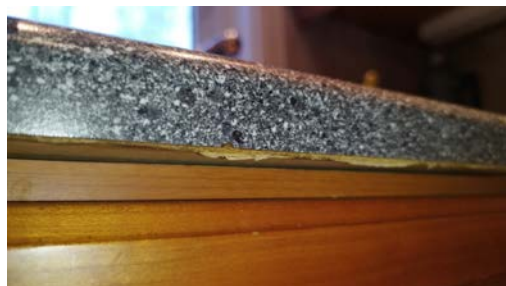
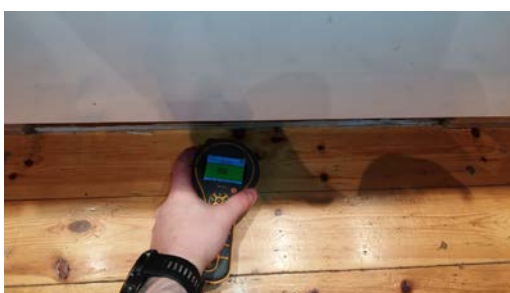
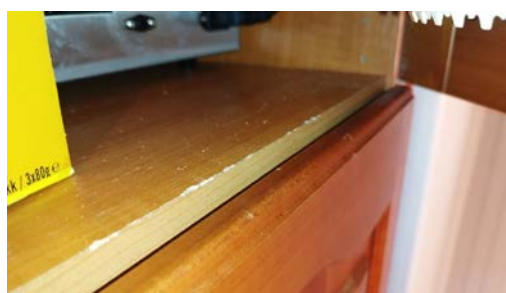
Liten fuktsvell i benkeplaten ved oppvaskkummen og noen hakk og sår i skrogene.

Tiltak anses ikke som nødvendig. Kjøkkenet fungerer med avvikene.

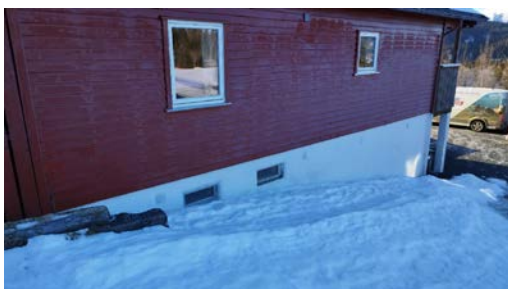
Fukt/vanninnsig i sokkeletasjen.
Bygningen er oppført på fjell og vannet vil følge fjellet, dette kan være vanskelig å stoppe helt.

- Fuksikring av muren må etableres inkl. klemlist.
- Det må foretas utskiftning av drenering/tettesjikt.

Kostnadsestimat: Over 300 000

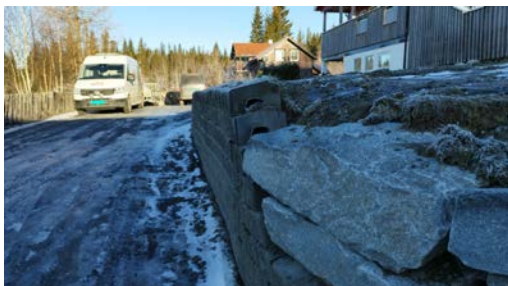
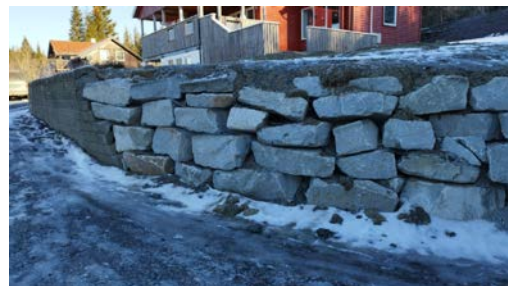
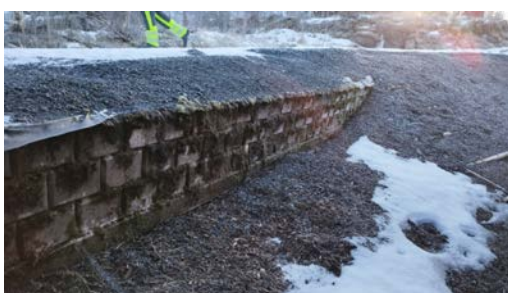
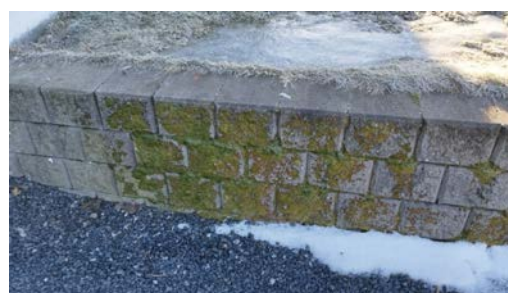
- Det er registrert skråriss som er symptom på setninger.

- Det er påvist større sprekker og/eller skjevheter i muren.
- Det mangler rekkverk/annen sikring på forstøtningsmuren(e) ut ifra dagens krav.

Kostnadsestimat: 50 000 - 100 000
