# Tilstandsrapport

Fritidsbolig

Fleskaryggen 143 B, 5392 STOREBØ

# gnr. 44, bnr. 153

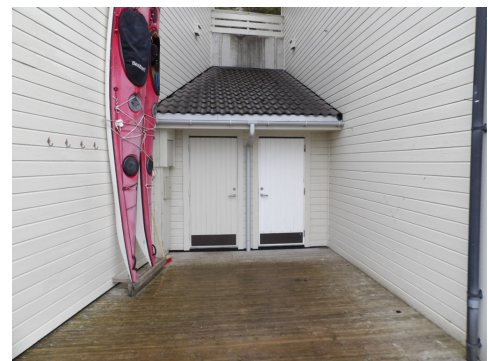
Utvendig bod oppført i betong- og trekonstruksjoner. Tredør til bod.

Utebod ved boligen. Delt med nabo.

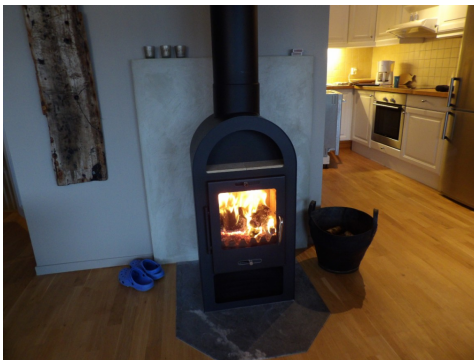
Peisovn i stue. Skifer under ovn. Pusset brannmur bak ovn. Stålpipes i boligen. Synlig på hems og soverom. Det var ingen tegn til sprekker eller skader på pipe eller brannmurer.

Peisovn i stue.

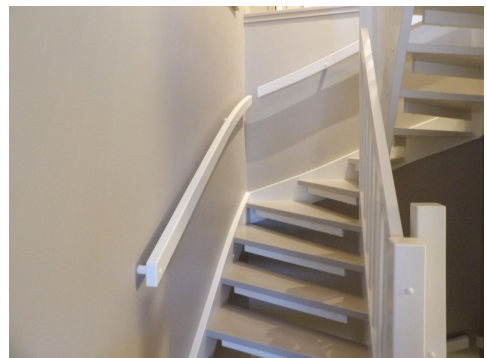
Høyde på rekkverk i trapper og ramper skal være minimum 0,9 m.

Innvendige trapper.

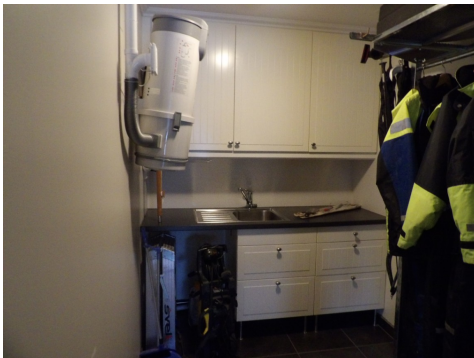
Bod med montert skap og benkeplater med utslagsvask. Muligheter for å tas i bruk som vaskerom men det er ikke sluk i gulv eller laget avløp for dette.

Montert skap, benkeplater og utslagsvask i bod.

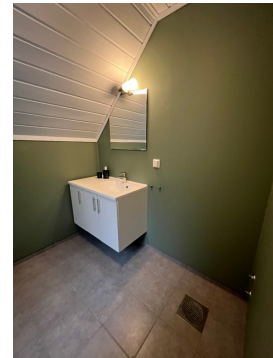
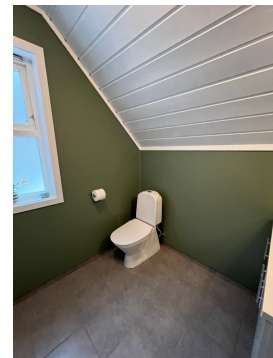
Badet har toalett og helstøpt servant. Opplegg for dusj. Baderoms møbler med slette fronter. Speil og lys over servant. Malte baderomsplater på vegger, fliser på gulv. Gulvvarme på badet.

Baderomsinnredninger.

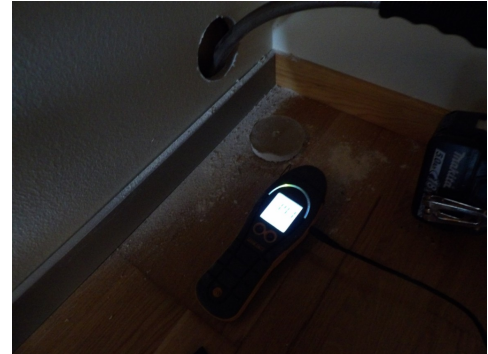
Hulltaking er foretatt uten å påvise unormale forhold. Hulltaking er foretatt i entré. Fuktkvotemåling (vekt%) i konstruksjonen ble målt til 9.

Det ble ikke målt unormale fuktverdier i konstruksjoner.

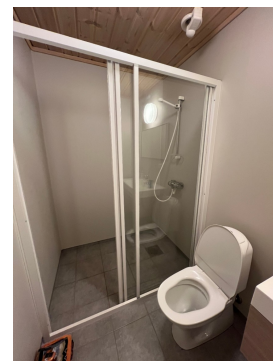
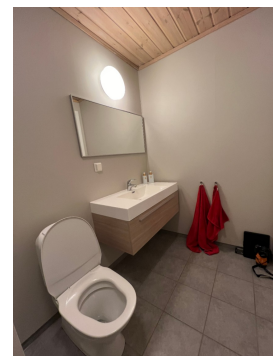
Badet er fra 2006, 19 år gammelt. Det fungerer i dag men det begynner å nærme seg tiden for oppgraderinger. Påkostninger på badet må påregnes innen noen år.

Badet har dusjnise, toalett og helstøpt servant. Baderomsmøbler med slette fronter. Speil og lys over servant. Malte baderomsplater på vegger, fliser på gulv. Gulvvarme på badet.

Baderomsinnredninger.

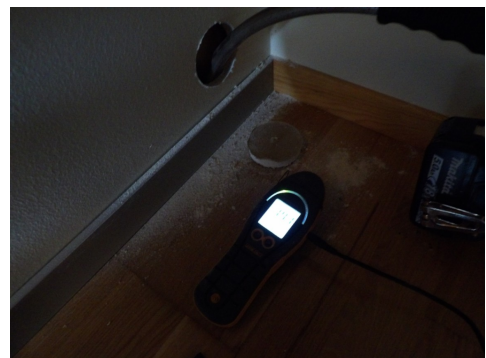
Hulltaking er foretatt uten å påvise unormale forhold. Hulltaking er foretatt ved kjøkken. Fuktvotemåling (vekt%) i konstruksjonen ble målt til under 14.

Det ble ikke målt unormale fuktverdier i konstruksjoner.

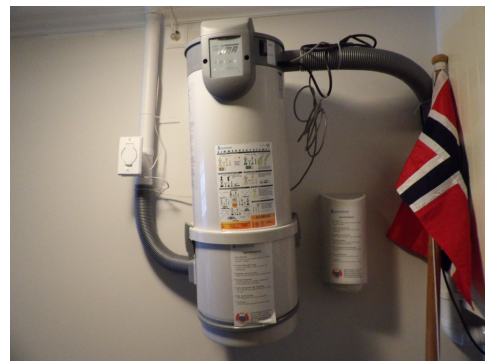
Gulvvarme på badene, entré og kjellerstue, bod og kontor.  
Foma sentralstøvsuger i bod.

Sentralstøvsuger i bod.

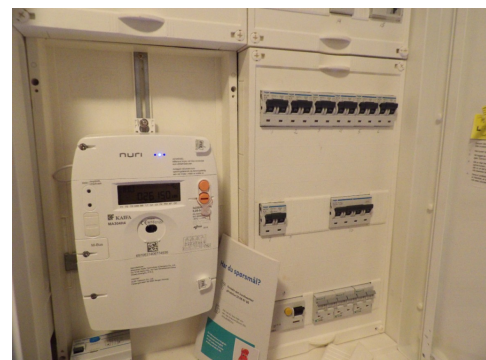
Det ble ikke registrert feil/mangler på el anlegget og registrerte ikke varmgang i noen sikringer på befaringsdagen. På et generelt grunnlag anbefaler det at alle anlegg blir jevnlig kontrollert av autorisert elektriker eller el-takstmann. Takstmannen har ikke formell autorisasjon til å vurdere el anlegg.

Sikringsskap i entrè.
