Fleskaryggen 143B, 5392 STOREBØ

Fantastisk fritidsbolig med nydelig sjøutsikt i maritime omgivelser! Sol fra morgen til kveld. Båtplass medfølger!

Tilstandsrapport

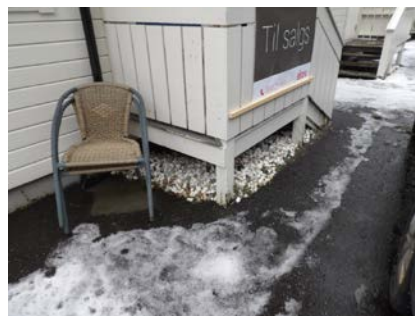
Tresøyler mot bakkenivå.

Det må økes avstand mellom tresøyler og bakkenivå.

Kostnadsestimat: Under 10 000

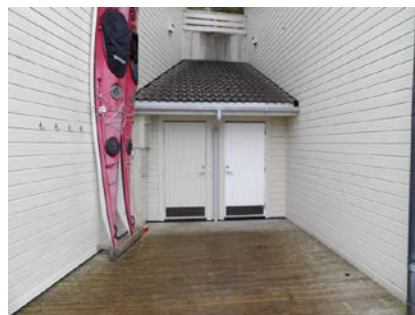
Utvendig bod oppført i betong- og trekonstruksjoner. Tredør til bod.

Utebod ved boligen. Delt med nabo.

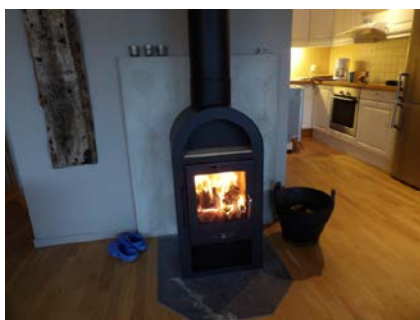
Peisovn i stue. Skifer under ovn. Pusset brannmur bak ovn. Stålpipe i boligen. Synlig på hems og soverom. Det var ingen tegn til sprekker eller skader på pipe eller brannmurer.

Peisovn i stue.

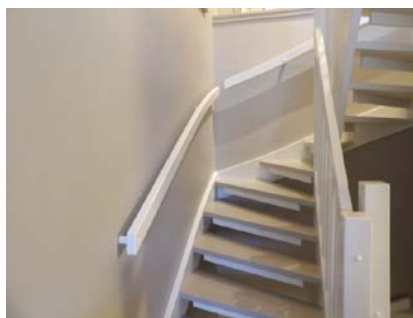
Høyde på rekkverk i trapper og ramper skal være minimum 0,9 m.

Innvendige trapper.

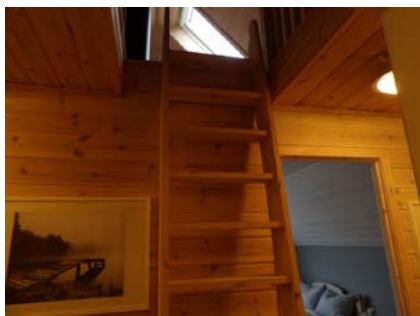
Stige til hems.

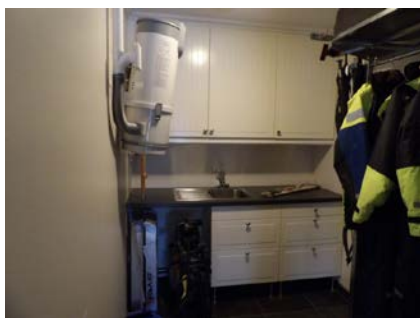
Bod med montert skap og benkeplater med utslagsvask. Muligheter for å tas i bruk som vaskerom men det er ikke sluk i gulv eller laget avløp for dette.

Montert skap, benkeplater og utslagsvask i bod.

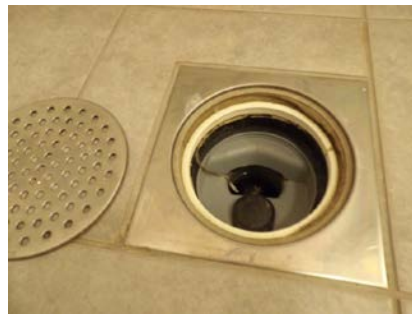
Plastsluk med klemring.
Det ble med fuktindikator ikke registrert unormale fukt verdier på baderomsgulvet.
Det er ikke framlagt godkjent dokumentasjon på lagt membran på badet.

Plastsluk på badet.

- Overvåk tilstanden jevnlig. For å få tilstandsgrad 0 eller 1 må tettesjiktet skiftes ut, men tidspunktet for når dette er nødvendig er vanskelig å si noe om.

Innhent dokumentasjon om mulig.

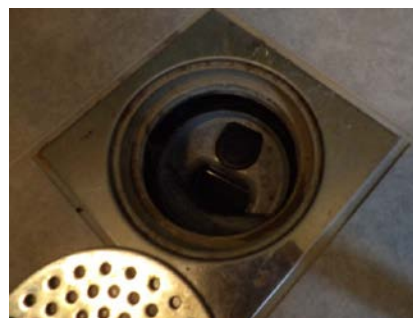
Sluk ikke tilgjengelig for kontroll. Dette er et lite bad som vanskeliggjør flytting av dusjkabinett.
Det ble med fuktindikator ikke registrert unormale fuktverdier på baderomsgulvet.
Det er ikke framlagt godkjent dokumentasjon på lage membran på badet.

Plastsluk på badet.

- Overvåk tilstanden jevnlig. For å få tilstandsgrad 0 eller 1 må tettesjiktet skiftes ut, men tidspunktet for når dette er nødvendig er vanskelig å si noe om.
- Tilgang til sluk må bedres både for inspeksjon og rengjøring.

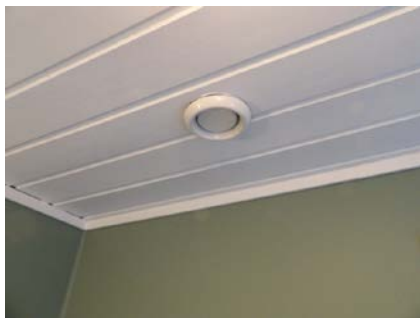
Naturlig avtrekk fra badet.

- Avtrekkssystemet må utbedres.

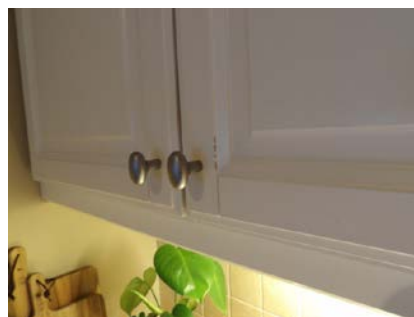
- Det er påvist andre avvik:
Noe slitt overflater på fronter stedvis.

Noe slitt overflater på fronter.

- Andre tiltak:
Lokal utbedring av avvik.

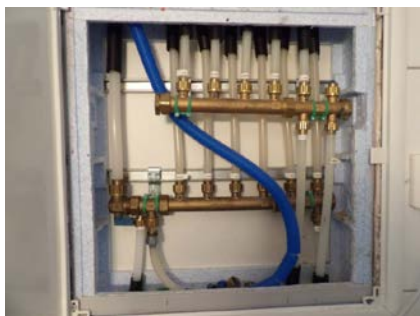
Vannledninger er rør i rør system.
Rør i rør skap på badet. Avrenning til gulv.
Røranlegget fungerte tilfredsstillende ved en enkel test av dette på stedet. Vanntrykket vurderes å være tilfredsstillende. Ved visuell kontroll ble det ikke påvist lekkasje eller brekkasje. Videre kontroll av anlegget krever avansert teknologi.

Rør i rør sentral på badet i nedre underetasje.

Innvendig skap må være tett og vannbestandig.

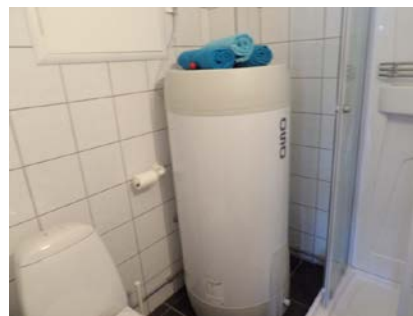
Varmtvannsbereder på bad i nedre underetasje.

- Det bør etableres tilfredsstillende el-tilkobling etter gjeldende forskrift.
