# Tilstandsrapport

Boligbygg med flere boenheter

Henrik Wergelands gate 69 A, 4614  
KRISTIANSAND S

Rapportdato: 10.04.2026

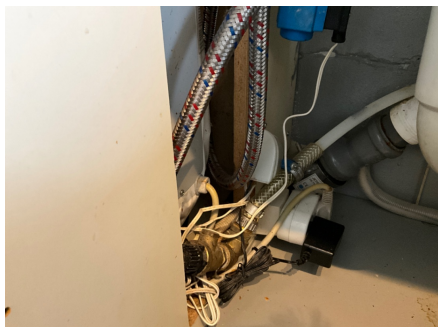
Den elektriske tilkoblingen med stikkontakt kan medføre økt fare for brannutvikling, grunnet belastningen tilkoblingen utsettes for.

Tilstandsgraden settes i tråd med krav gitt i gjeldende standard (NS3600)

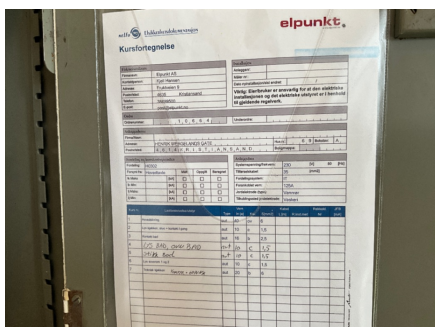
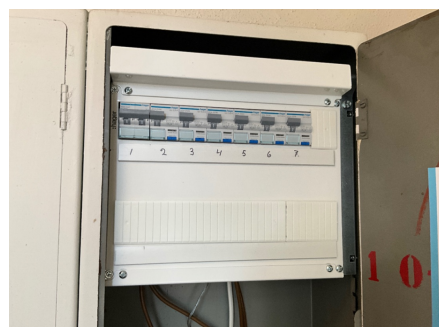
På bakgrunn av manglende samsvarserklæringer på deler av anlegget anbefales det en utvidet el kontroll på hele anlegget.

Kostnader etter en kontroll må påregnes.
