# Tilstandsrapport

Boligeiendom

Heggevikveien 17, 1930 AURSKOG

Oppdragsnr.: 20272-1189

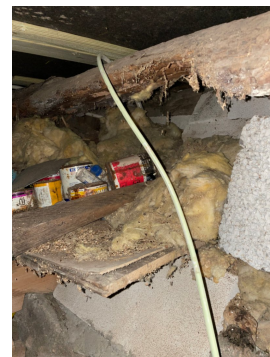
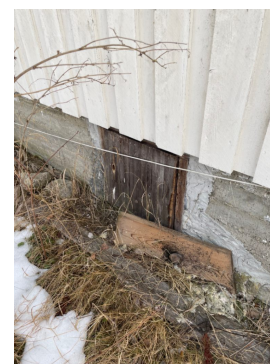
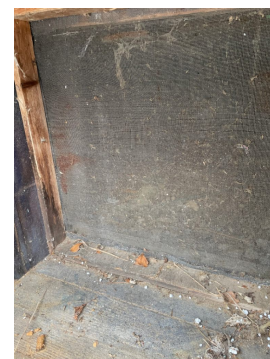
I kjellerrom under kjøkken er det synlig råte, treskadeinsekter i eldre bæring som var der fra før, usikkert om hvordan konstruksjonen ble forbedret og skiftet, men gulv synes rimelig rett i 1. etasje etter utbedringer.

Eldre trematerialer er observert med råte og skader fra treskadeinsekter, ukjent hvordan dette er gjort i forbindelse med nytt bjelkelag.

- Skadet treverk må skiftes.
- Gjennomføre ytterligere undersøkelser og foreta utbedring av skade.
- Vær oppmerksom på denne risikoen, overvåk tilstanden og undersøk dette nærmere, helst med hjelp av en fagkyndig.

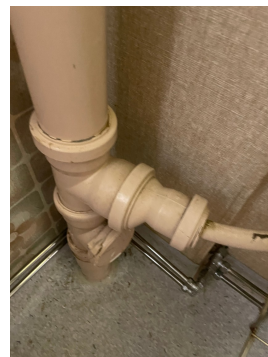
Opplyst at det var ute av funksjon.

Selv om vannledninger er synlig med rør i rør i kjøkken så kan det være eldre strekk som ikke er synlig.
