Østsidevegen 145, 2090 HURDAL

**Velholdt og innholdsrik enebolig  
med stor tomt | Flott ustikt mot  
Hurdalsjøen | Dobbelgarasje |  
Egen inngang i kjeller**

Befaringsdato: 13.05.2026

Rapportdato: 20.05.2026

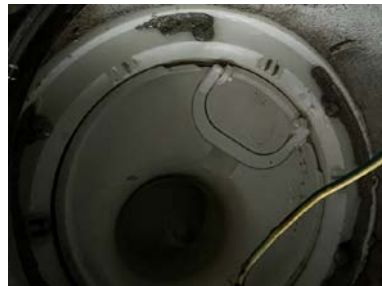
Mangler mansjett rundt rør

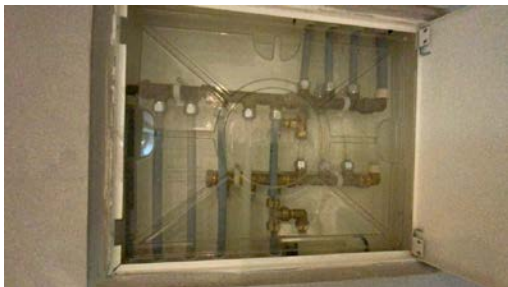
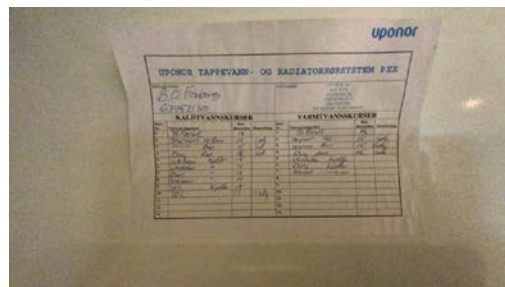
- Det er ikke behov for utbedringstiltak siden anlegget fungerer i dag, men ut ifra alder kan skader plutselig oppstå på eldre anlegg.

Det anbefales å vurdere utskifting av de eldre kobberrørene, da mer enn halvparten av forventet brukstid er passert. Dersom rørene ikke skiftes ut, øker risikoen for lekkasjer og vannskader som følge av aldersrelaterte svekkelser.
