# Tilstandsrapport

Enebolig

Tåtøyveien 53, 3783 KRAGERØ SKJÆRGÅRD

Befaringsdato: 27.08.2025

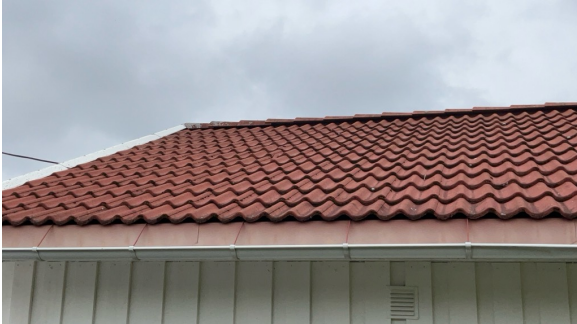
Del av taktekking.

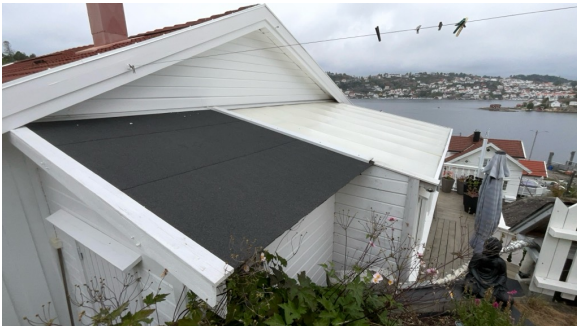
Del av taktekking.

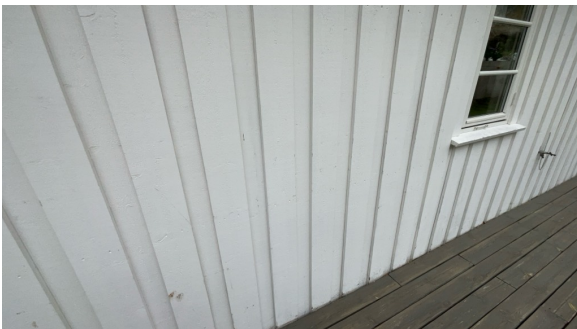
Del av vegg.

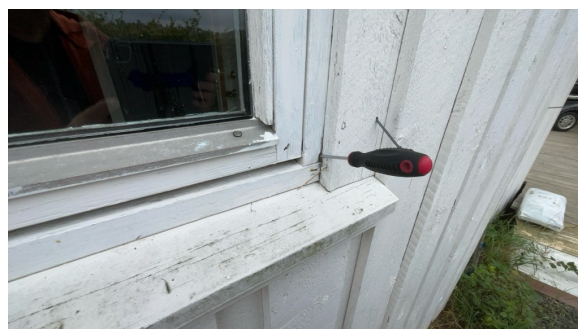
Stikk kontroll på vinduer er utført.

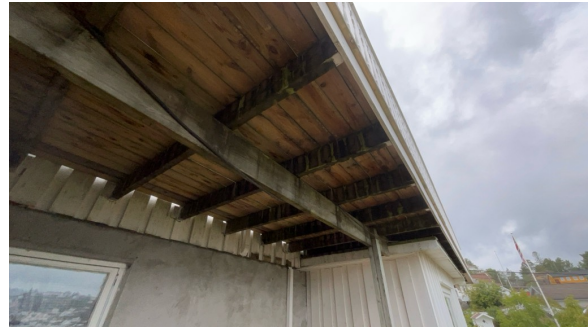
Del av terrasse sett fra undersiden.

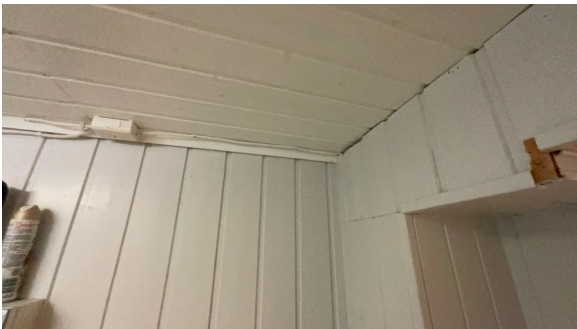
- Manglende oppgradering av våtrommet medfører høy risiko for at konstruksjonene ikke vil tåle vanlig bruk av vann eller lekkasjer. Dette kan føre til fuktskader på tilstøtende konstruksjoner.

Del av vaskerom.

Del av vegg - tak.

Del av gulv.

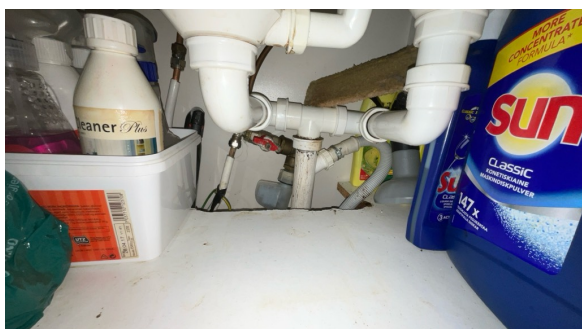
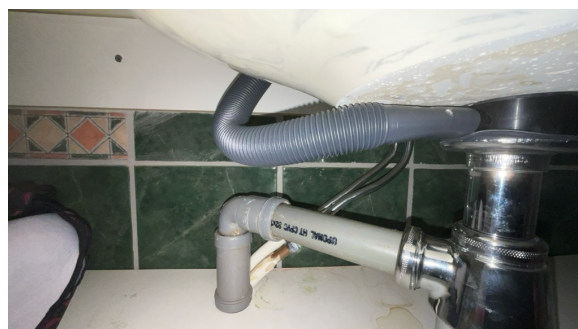
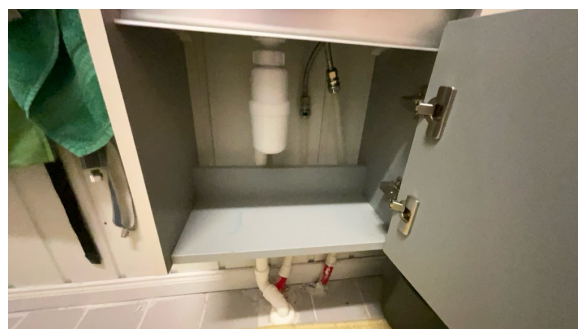
- Det er ikke behov for utbedringstiltak siden anlegget fungerer i dag, men ut ifra alder kan skader plutselig oppstå på eldre anlegg.

Del av rør til vann.

Stoppekran til vann.

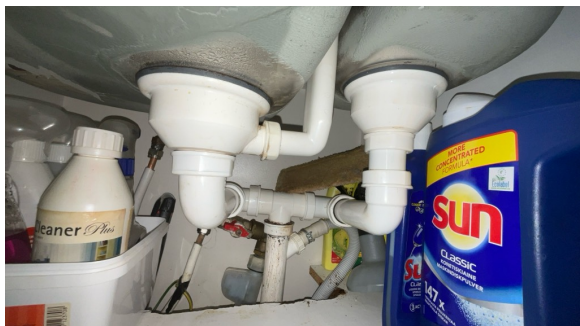
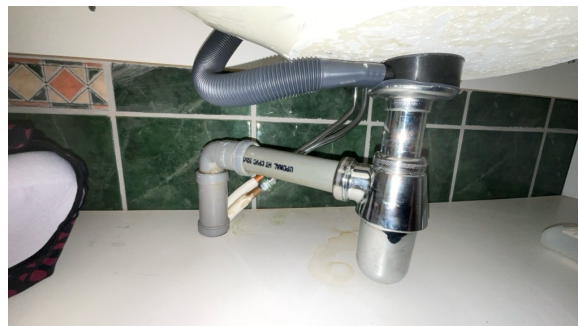
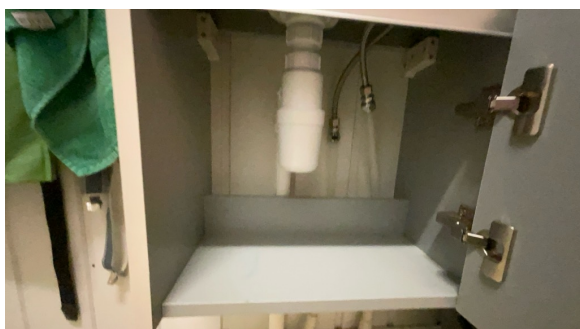
- Det er ikke behov for utbedringstiltak siden anlegget fungerer i dag, men ut ifra alder kan skader plutselig oppstå på eldre anlegg.

Del av rør til avløp.

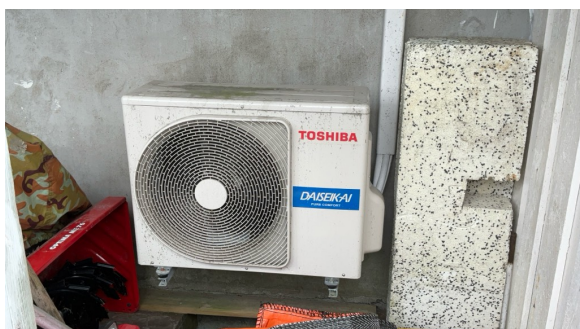
Eksempel på varmpumpe ytterdel.

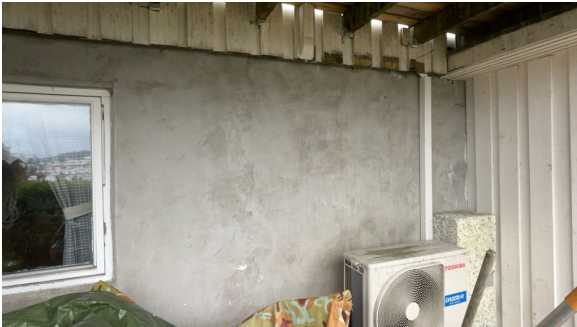
Grunnmur oppfyller i dag sin hovedfunksjon, men det er registrert noe sprekker.

Del av grunnmur.

Det er ikke behov for umiddelbare tiltak, men hold tilstanden under oppsyn og vurder eventuelle tiltak ved utvikling av avviket.

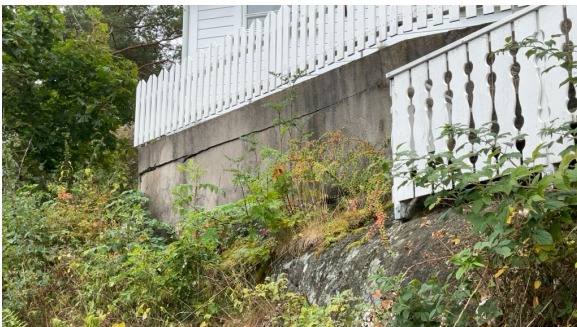
- Det er påvist mindre sprekker og/eller skjevheter i muren.

Del av forstøtningsmur.

Ingen umiddelbare tiltak er nødvendig, men hold muren og dens funksjon under kontroll.

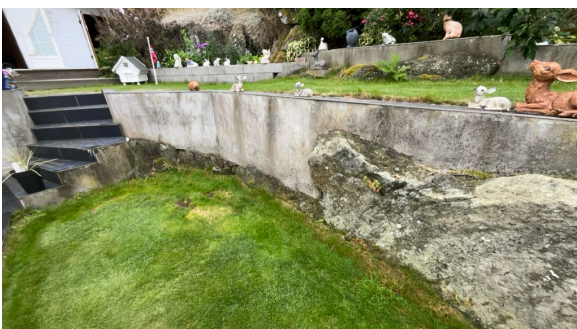
Del av forstøtningsmur.

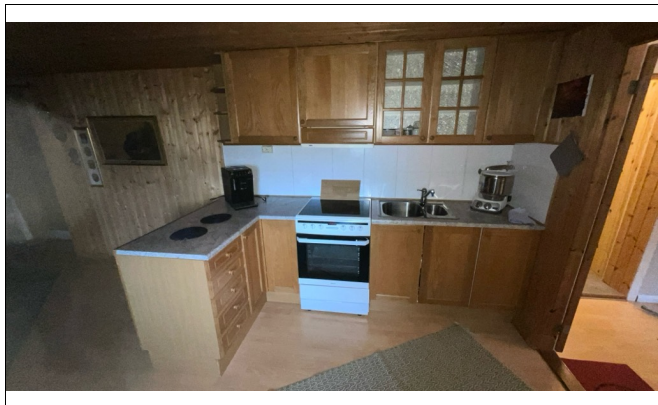
Kjøkken som er montert i underetasje
