## Innholdsrik enebolig på Tåtøy med solrik beliggenhet og flott sjøutsikt.

Befaringsdato: 27.08.2025

Rapportdato: 01.09.2025

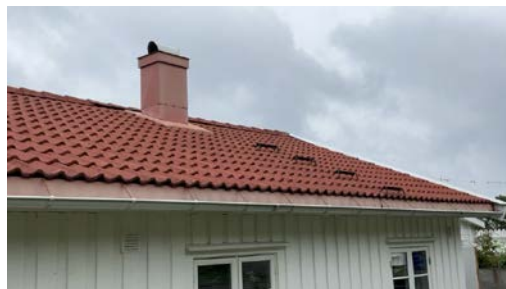
Siden taket (takkonstruksjon, takteking og skorstein) kun er observert fra bakkenivå, er vurderingen begrenset av dette. Det er ikke sikkerhetsmessig forsvarlig å bevege seg ut på taket eller observere fra stige. Selv om det ikke er avdekket skader under befaringen, betyr ikke dette at det ikke foreligger skader som en besiktigelse på taket kan avdekke. Vær oppmerksom på denne risikoen. En undersøkelse av taket kan utføres av en fagperson under tilstrekkelige sikkerhetsforhold.

- Mer enn halvparten av forventet brukstid er passert på undertak.
- Det er avvik:

Del av taktekking.

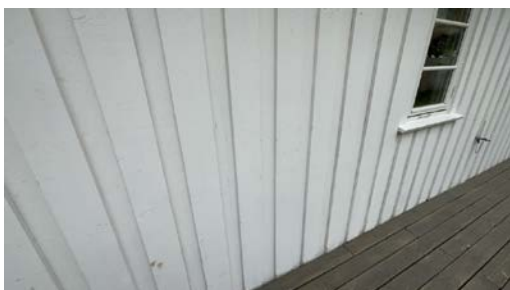
Del av vegg. Stikk kontroll av vegger er utført.

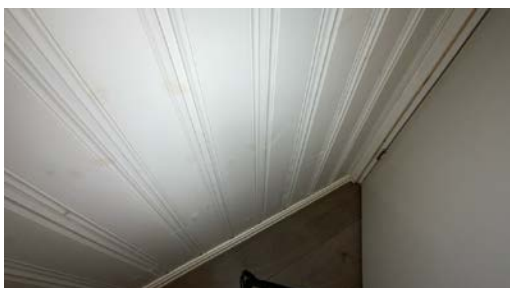
Hulltaking er foretatt og det er påvist avvik i konstruksjonen. Det er målt ca 23 % fukt i treverk.

- Det er gjennom hulltaking påvist høyt fuktnivå inne i trekonstruksjonen i hulltakingen, men ikke påvist fuktskader i dette området. Høy luftfuktighet kan over tid føre til muggvekst eller sverting av materialer. Samtidig kan materialer og konstruksjoner bli ødelagt.

Del av rom under terreng.

- Det påviste fuktnivå gir grunn til å overvåke konstruksjonen jevnlig for å se utvikling over tid, og eventuelt foreta tiltak for å unngå fuktskader.

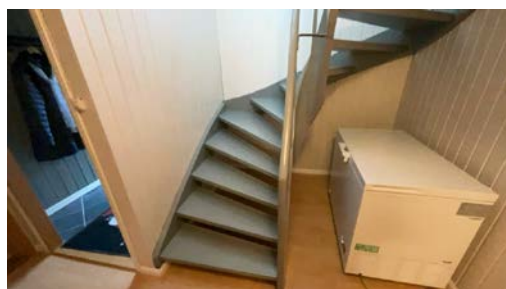
En konsekvens av avvikene er fare for fallulykker.

Trapp ned til underetasjen.

Trapp opp til 1 etasje.

Vurder trapp ut fra alder og et vedlikeholdsperspektiv.

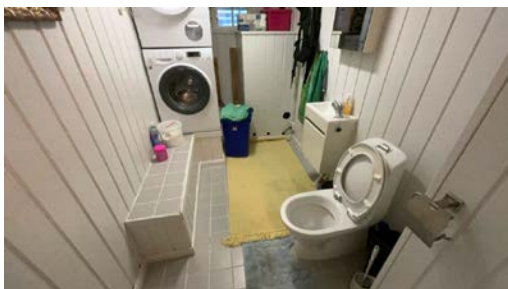
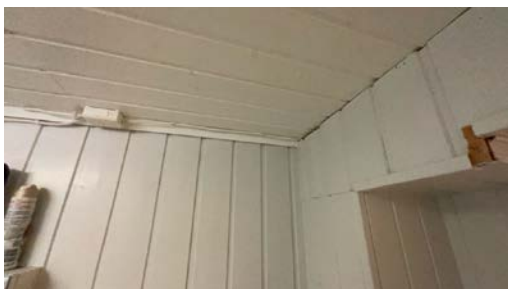
- Manglende oppgradering av våtrommet medfører høy risiko for at konstruksjonene ikke vil tåle vanlig bruk av vann eller lekkasjer. Dette kan føre til fuktskader på tilstøtende konstruksjoner.

Del av vaskerom.

Del av vegg - tak.

Del av gulv.

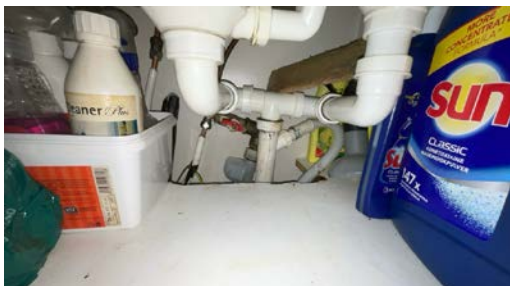
- Det er ikke behov for utbedringstiltak siden anlegget fungerer i dag, men ut ifra alder kan skader plutselig oppstå på eldre anlegg.

Del av rør til vann.

Stoppekran til vann.

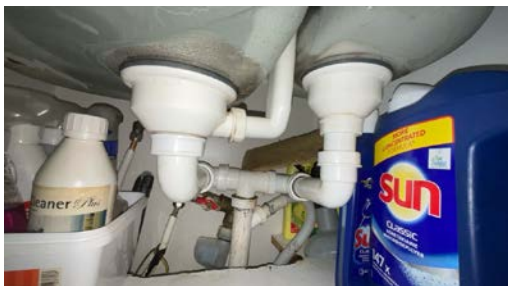
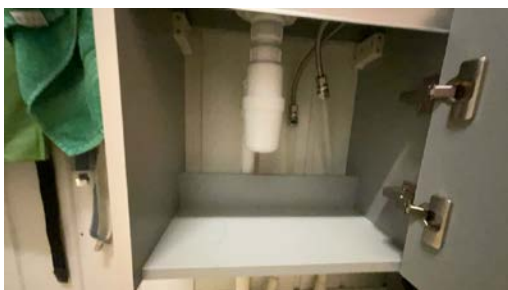
- Det er ikke behov for utbedringstiltak siden anlegget fungerer i dag, men ut ifra alder kan skader plutselig oppstå på eldre anlegg.

Del av rør til avløp.

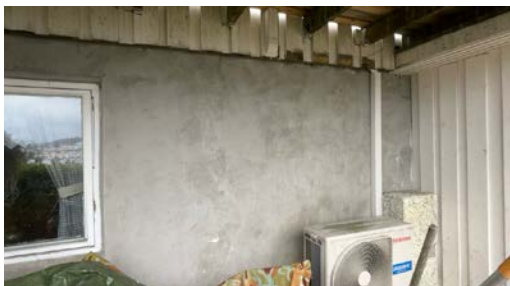
Grunnmur oppfyller i dag sin hovedfunksjon, men det er registrert noe sprekker.

Del av grunnmur.

Det er ikke behov for umiddelbare tiltak, men hold tilstanden under oppsyn og vurder eventuelle tiltak ved utvikling av avviket.

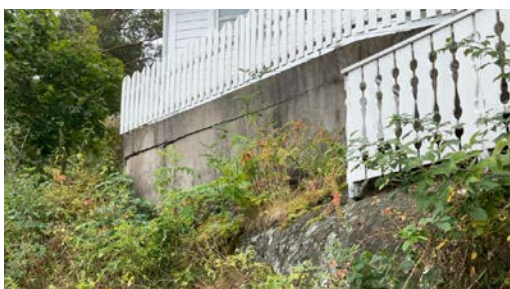
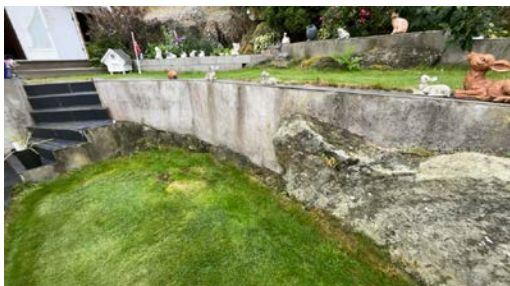
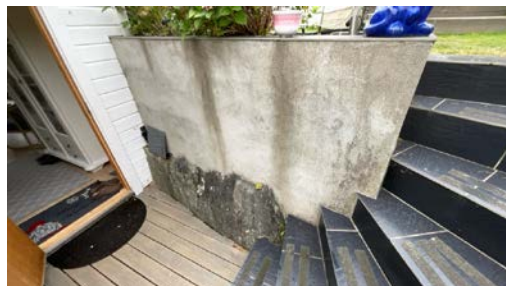
- Det er påvist mindre sprekker og/eller skjevheter i muren.

Del av forstøtningsmur.

Ingen umiddelbare tiltak er nødvendig, men hold muren og dens funksjon under kontroll.
