## Innholdsrik enebolig på Tåtøy med solrik beliggenhet og flott sjøutsikt.

gnr. 12, bnr. 956

Befaringsdato: 27.08.2025

Rapportdato: 01.09.2025

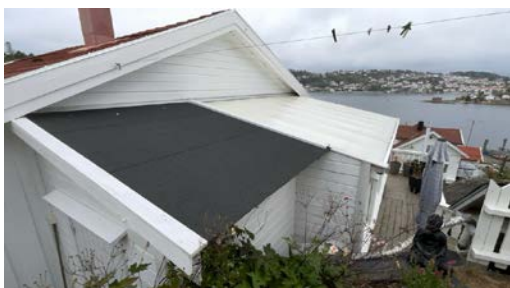
- Mer enn halvparten av forventet brukstid er passert på undertak.
- Det er avvik:

Del av taktekking.

- Tiltak:
- Når takteking og undertak begynner å bli gamle, øker risikoen for lekkasjer, noe som kan føre til omfattende og kostbare reparasjoner av underliggende konstruksjoner dersom en ikke foretar tiltak på konstruksjonene før dette oppstår.

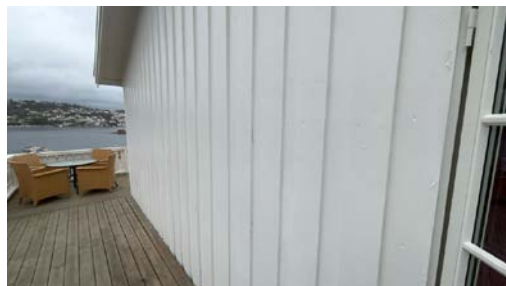
- Det er ingen eller liten lufting i nedre kant av kledning mot grunnmur.
- Det er avvik:

Del av vegg. Stikk kontroll av vegger er utført.

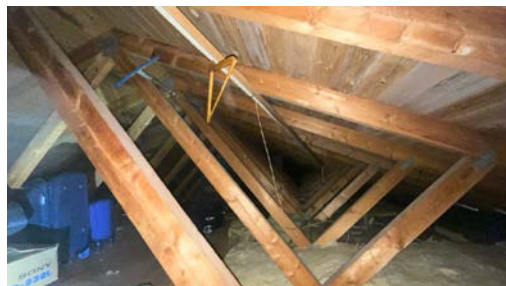
Det er registrert noe elde og spor etter fukt. Fukt sporene ser ut til å være av noe eldre dato, dette kan tyde på at det ikke er noen direkte vannlekkasjer i dag.

Del av takkonstruksjon, sett fra loft.

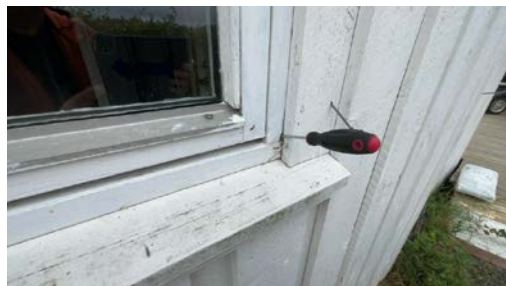
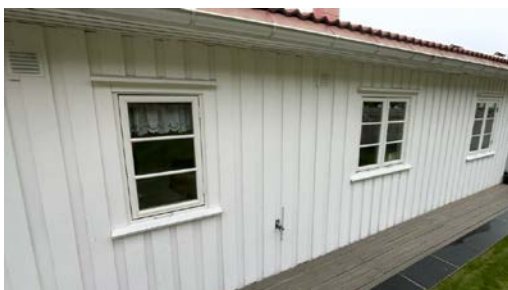
Eksempel på vindu i yttervegg.

Stikk kontroll på vinduer er utført.

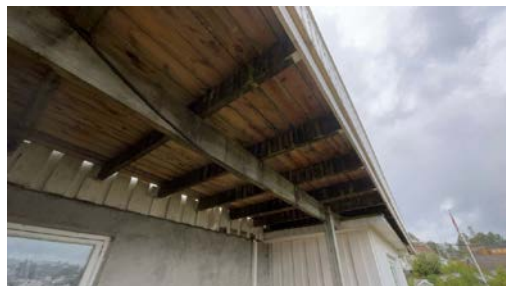
Del av terrasse.

Del av terrasse sett fra undersiden.

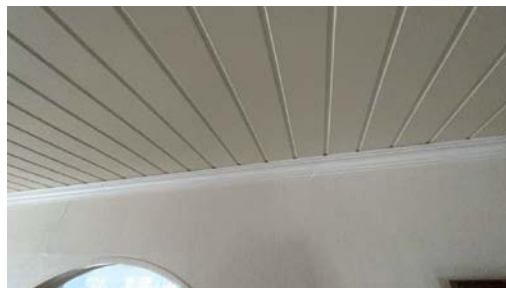
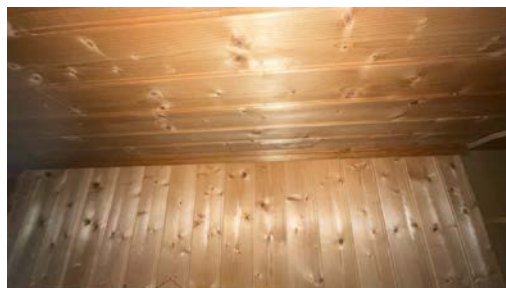
Del av gulv.

Del av vegg - tak.

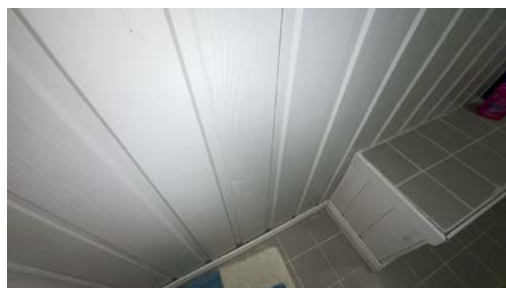
Hulltaking er foretatt og det er påvist avvik i konstruksjonen. Det er målt ca 23 % fukt i treverk.

- Det er gjennom hulltaking påvist høyt fuktnivå inne i trekonstruksjonen i hulltakingen, men ikke påvist fuktskader i dette området. Høy luftfuktighet kan over tid føre til muggvekst eller sverting av materialer. Samtidig kan materialer og konstruksjoner bli ødelagt.

Del av rom under terreng.

- Det påviste fuktnivå gir grunn til å overvåke konstruksjonen jevnlig for å se utvikling over tid, og eventuelt foreta tiltak for å unngå fuktskader.

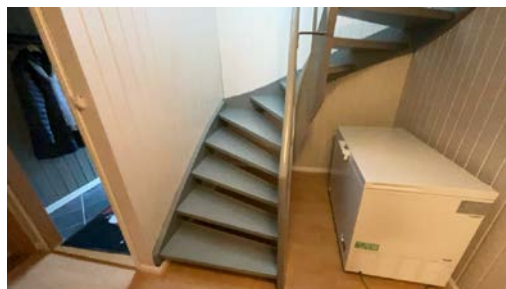
En konsekvens av avvikene er fare for fallulykker.

Trapp ned til underetasjen.

Trapp opp til 1 etasje.

Vurder trapp ut fra alder og et vedlikeholdsperspektiv.

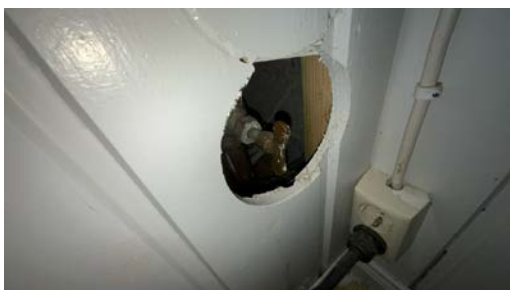
- Det er ikke behov for utbedringstiltak siden anlegget fungerer i dag, men ut ifra alder kan skader plutselig oppstå på eldre anlegg.

Del av rør til vann.

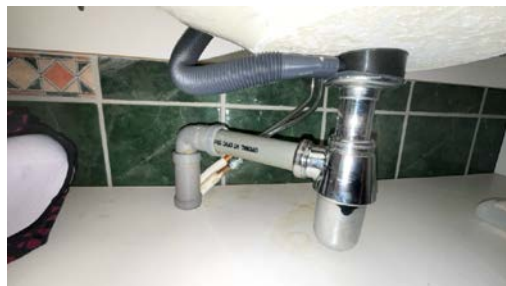
- Det er ikke behov for utbedringstiltak siden anlegget fungerer i dag, men ut ifra alder kan skader plutselig oppstå på eldre anlegg.

Del av rør til avløp.

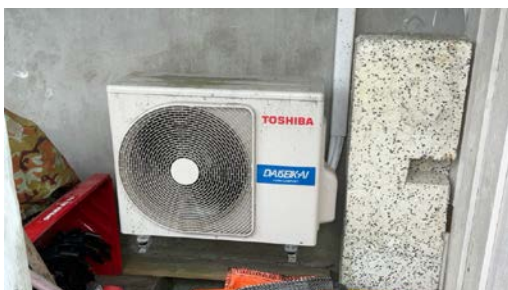
Eksempel på varmepumpe ytterdel.

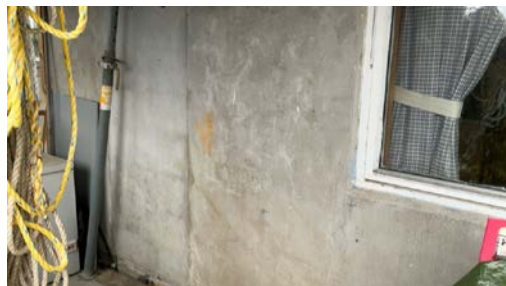
Grunnmur oppfyller i dag sin hovedfunksjon, men det er registrert noe sprekker.

Del av grunnmur.

Det er ikke behov for umiddelbare tiltak, men hold tilstanden under oppsyn og vurder eventuelle tiltak ved utvikling av avviket.

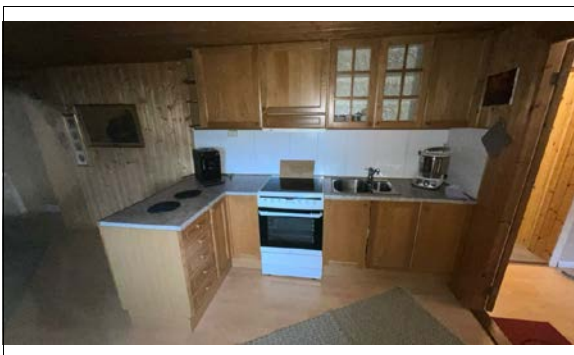
Kjøkken som er montert i underetasje
