## Innholdsrik enebolig på Tåtøy med solrik beliggenhet og flott sjøutsikt.

gnr. 12, bnr. 956

Befaringsdato: 27.08.2025

Rapportdato: 01.09.2025

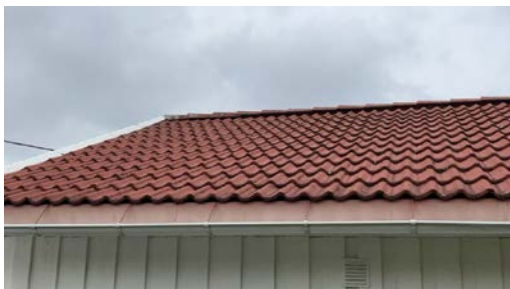
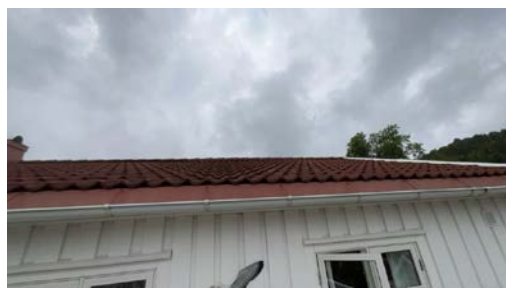
- Mer enn halvparten av forventet brukstid er passert på undertak.
- Det er avvik:

Del av taktekking.

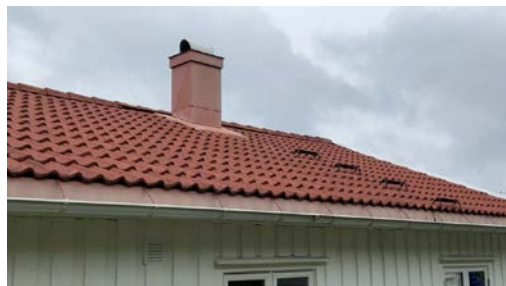
Del av rennesystem.

Del av rennesystem. Pipebeslag.

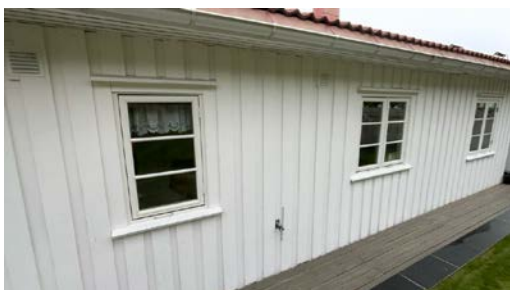
Eksempel på vindu i yttervegg.

Stikk kontroll på vinduer er utført.

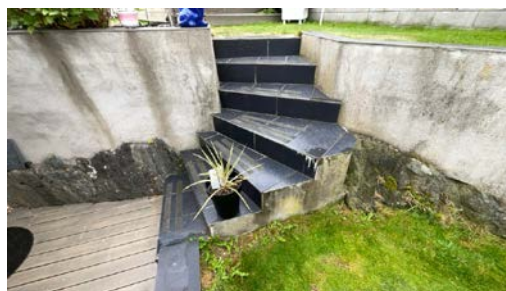
Trapp mellom terreng.

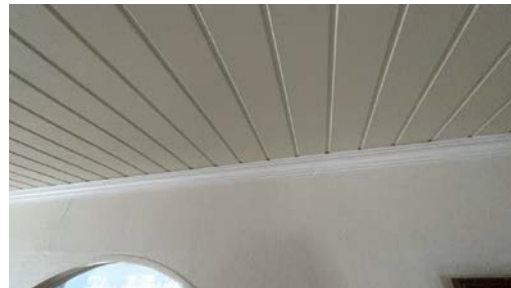
Del av gulv.

Del av vegg - tak.

Kostnaden kan variere stort i forhold til ønsket standard og sluttresultat.

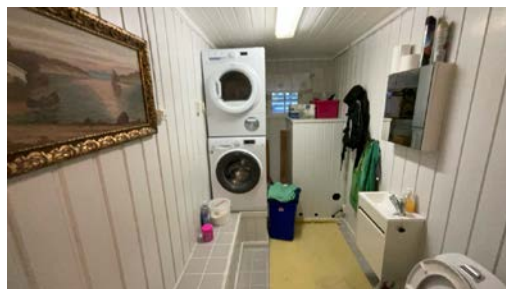
- Manglende oppgradering av våtrommet medfører høy risiko for at konstruksjonene ikke vil tåle vanlig bruk av vann eller lekkasjer. Dette kan føre til fuktskader på tilstøtende konstruksjoner.

Del av vaskerom.

Del av vegg - tak.

Del av gulv.

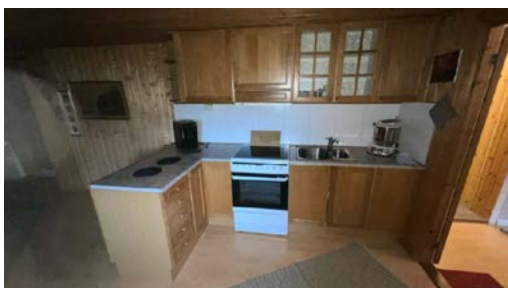
Del av kjøkken.

Kjøkken montert i underetasjen.

Kostnaden varierer mye ut fra ønsket standard og løsning.

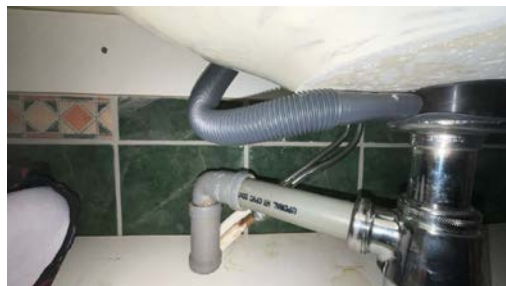
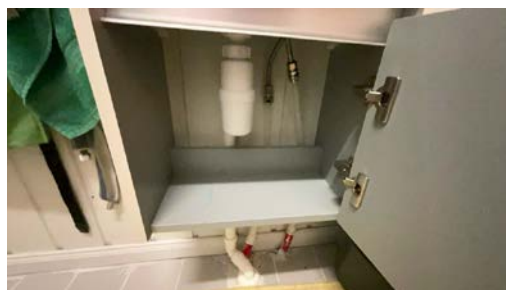
- Det er ikke behov for utbedringstiltak siden anlegget fungerer i dag, men ut ifra alder kan skader plutselig oppstå på eldre anlegg.

Del av rør til vann.

Stoppekran til vann.

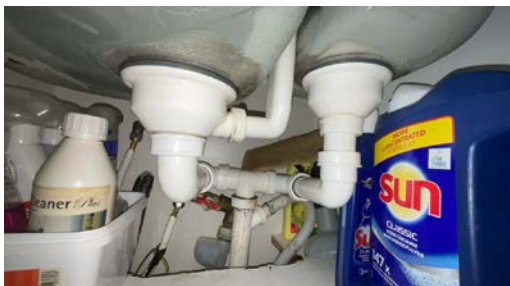
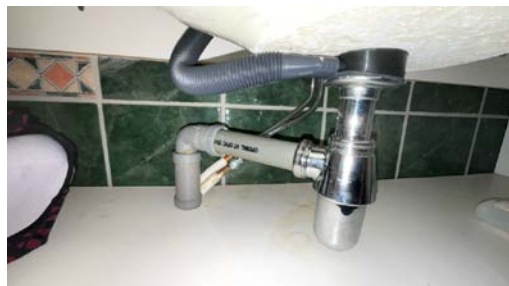
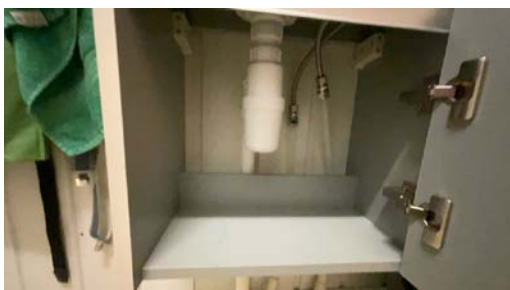
- Det er ikke behov for utbedringstiltak siden anlegget fungerer i dag, men ut ifra alder kan skader plutselig oppstå på eldre anlegg.

Del av rør til avløp.

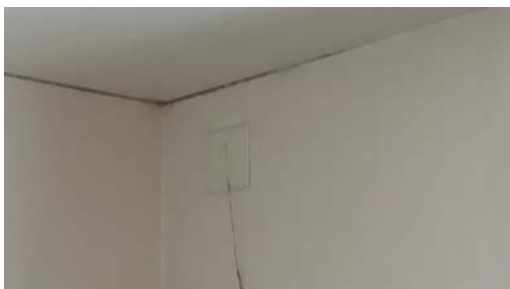
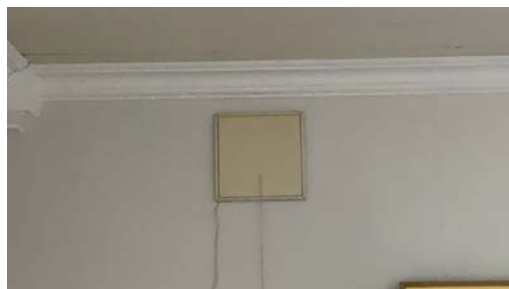
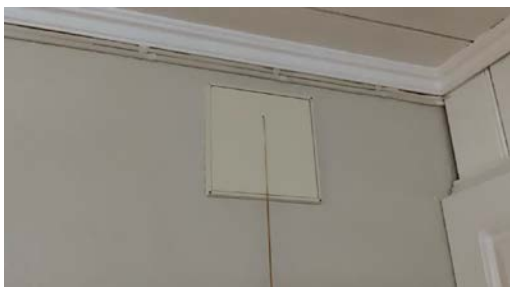
Eksempel på montert ventil i vegg.

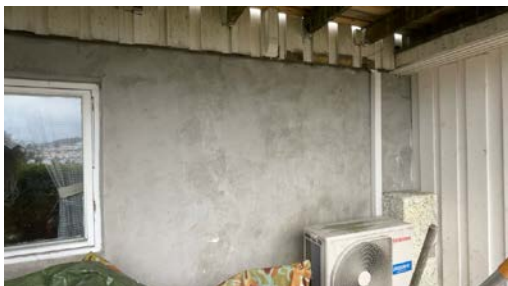
Grunnmur oppfyller i dag sin hovedfunksjon, men det er registrert noe sprekker.

Del av grunnmur.

Det er ikke behov for umiddelbare tiltak, men hold tilstanden under oppsyn og vurder eventuelle tiltak ved utvikling av avviket.

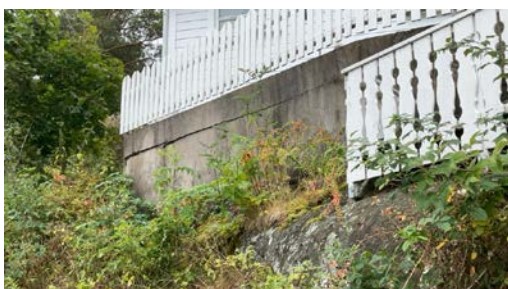
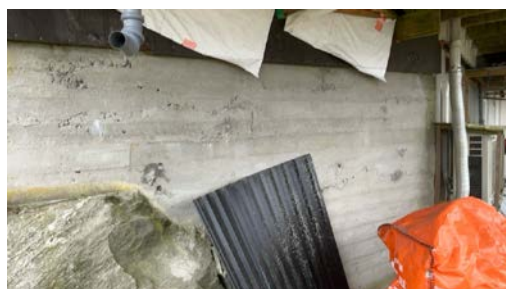
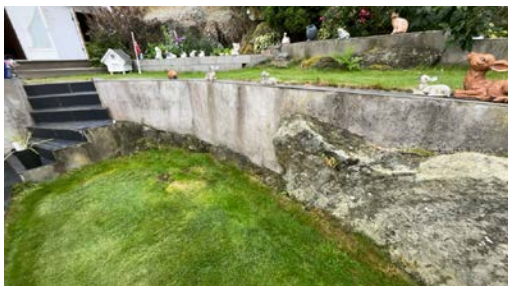
- Det er påvist mindre sprekker og/eller skjevheter i muren.

Del av forstøtningsmur.

Ingen umiddelbare tiltak er nødvendig, men hold muren og dens funksjon under kontroll.
