Åssvingen 18, 1890 RAKKESTAD

**Holøsåsen - Praktisk enebolig på ett plan. Solrik og skjermet hage. Frittstående garasje.**

# Tilstandsrapport

Befaringsdato: 21.08.2025

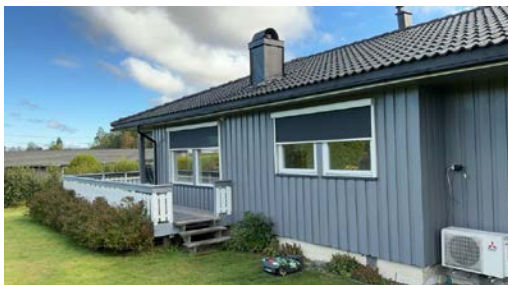
## TG 1 Vinduer 2015

Bygningen har malte trevinduer med 2-lags glass fra 2015 i kjøkken, toalettrom, bad, bod og det ene soverommet.

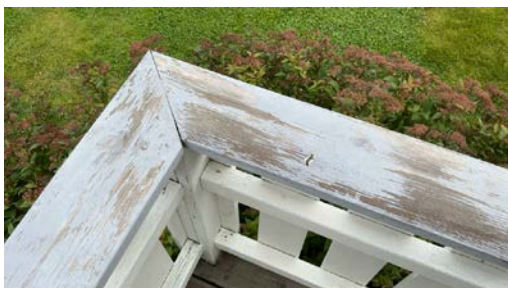
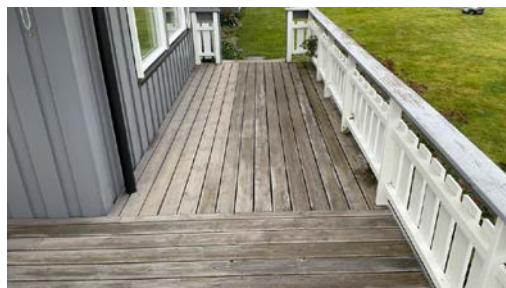
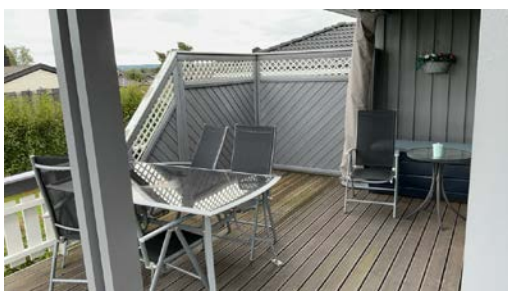
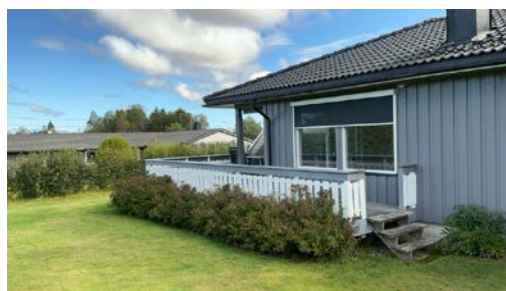
## TG 2 Balkonger, terrasser og rom under balkonger - 2

Fra det ene soverommet er det utgang til veranda oppført i trekonstruksjoner. Gulvbord er skiftet. 3 kvm.

- Det er ikke krav om utbedring av rekkverkshøyde opp til dagens forskriftskrav.

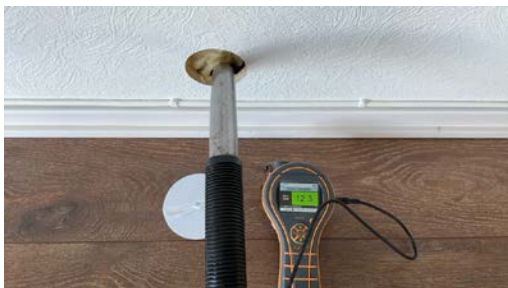
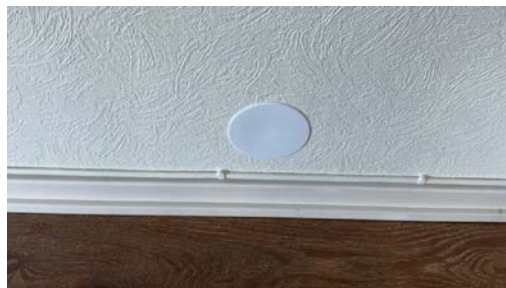
#### Tilliggende konstruksjoner våtrom

Hulltaking er foretatt uten å påvise unormale forhold.

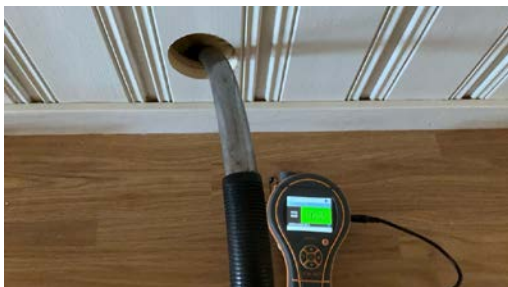
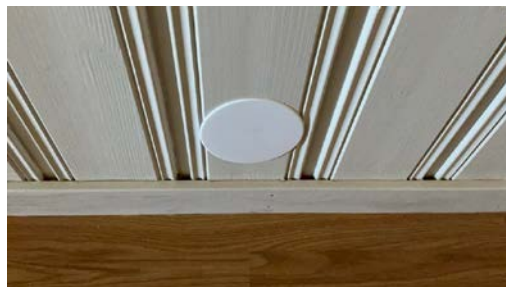
- Våtrommet må totalrenoveres. Alle forhold med tettesjikt, våtsone, sluk m.m. må dokumenteres.
- Manglende oppgradering av våtrommet medfører høy risiko for at konstruksjonene ikke vil tåle vanlig bruk av vann eller lekkasjer. Selv om det er dusjkabinett, er det fortsatt en betydelig risiko for at våtrommets konstruksjoner ikke tåler lekkasjer. Dette kan føre til fuktskader på tilstøtende konstruksjoner.

### TG 0 Tilliggende konstruksjoner våtrom

Hulltaking er foretatt uten å påvise unormale forhold.

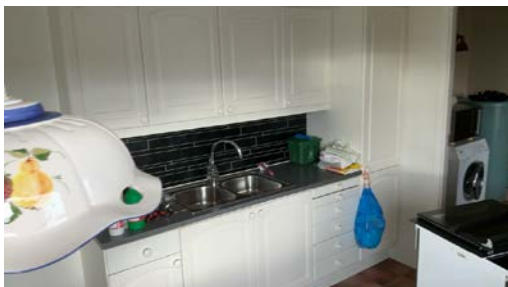
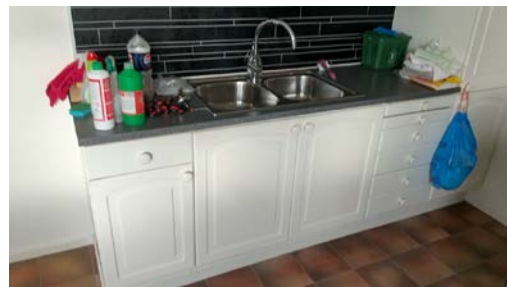
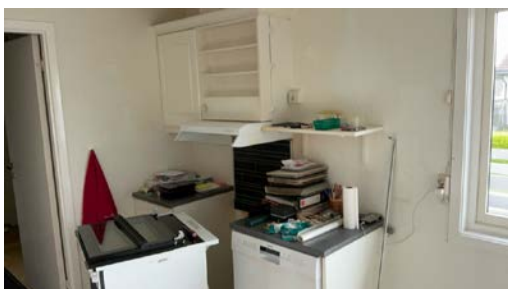
## 1. ETASJE > KJØKKEN

Kjøkkenet har innredning med profilerte fronter. Benkeplaten er av laminat. Kun noen mindre merker på fronter/benkeplate, som anses som normal bruksslitasje.

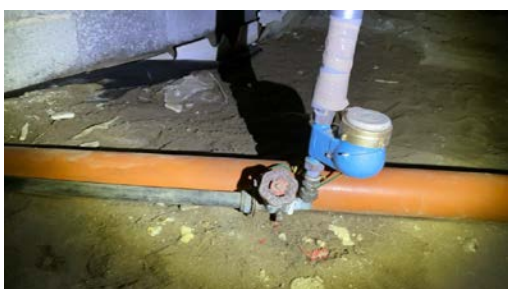
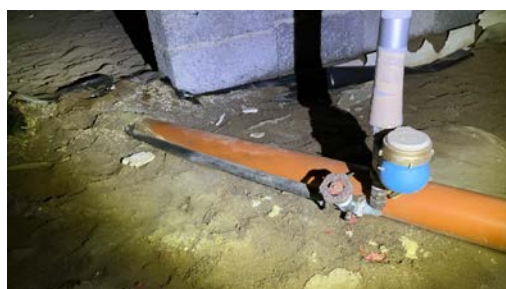
## 📍 TG 2 Utvendige vann- og avløpsledninger

Utvendige avløpsrør er av plast. Utvendige vannledninger er av plast (PEL). Stoppekran i krypkjeller.

Gamle vann- og avløpsrør har høy risiko for lekkasjer, tilbakeslag og dårlig vannkvalitet. Skader er ofte ikke forsikret, og det kan bli svært kostbart å vente for lenge med å bytte dem.

- Det er ikke behov for utbedringstiltak siden anlegget fungerer i dag, men ut ifra alder kan skader plutselig oppstå på eldre anlegg.
